砂防関係施設点検マニュアル

令和5年2月

広島県土木建築局砂防課

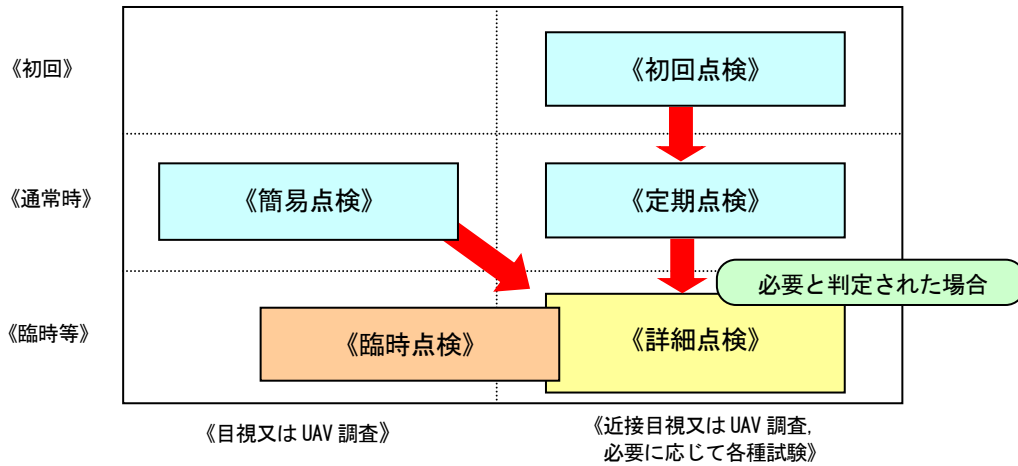
図 1.2.1 点検の種類

点検は、整備直後の竣工段階において、将来の点検を容易にするために初期状態の施設情報を登録する「初回点検」、施設の劣化や変状の把握と評価に視点をおいた通常時の「簡易点検」「定期点検」、通常時の点検で必要と判断されたときに変状等をより詳細に把握する「詳細点検」、豪雨発生時や地震等の異常事象発生後に実施する「臨時点検」から構成するものとする。

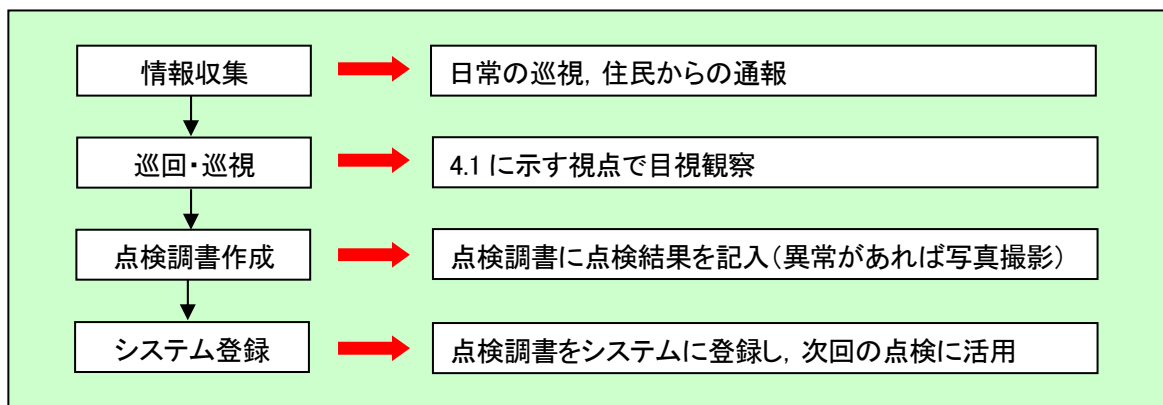
図 1.4.2 巡視点検のフロー図

簡易点検は、目視により施設の劣化、変状等の有無を確認し、必要に応じて点検調書にとりまとめることとし、その結果はAMシステムに登録する。

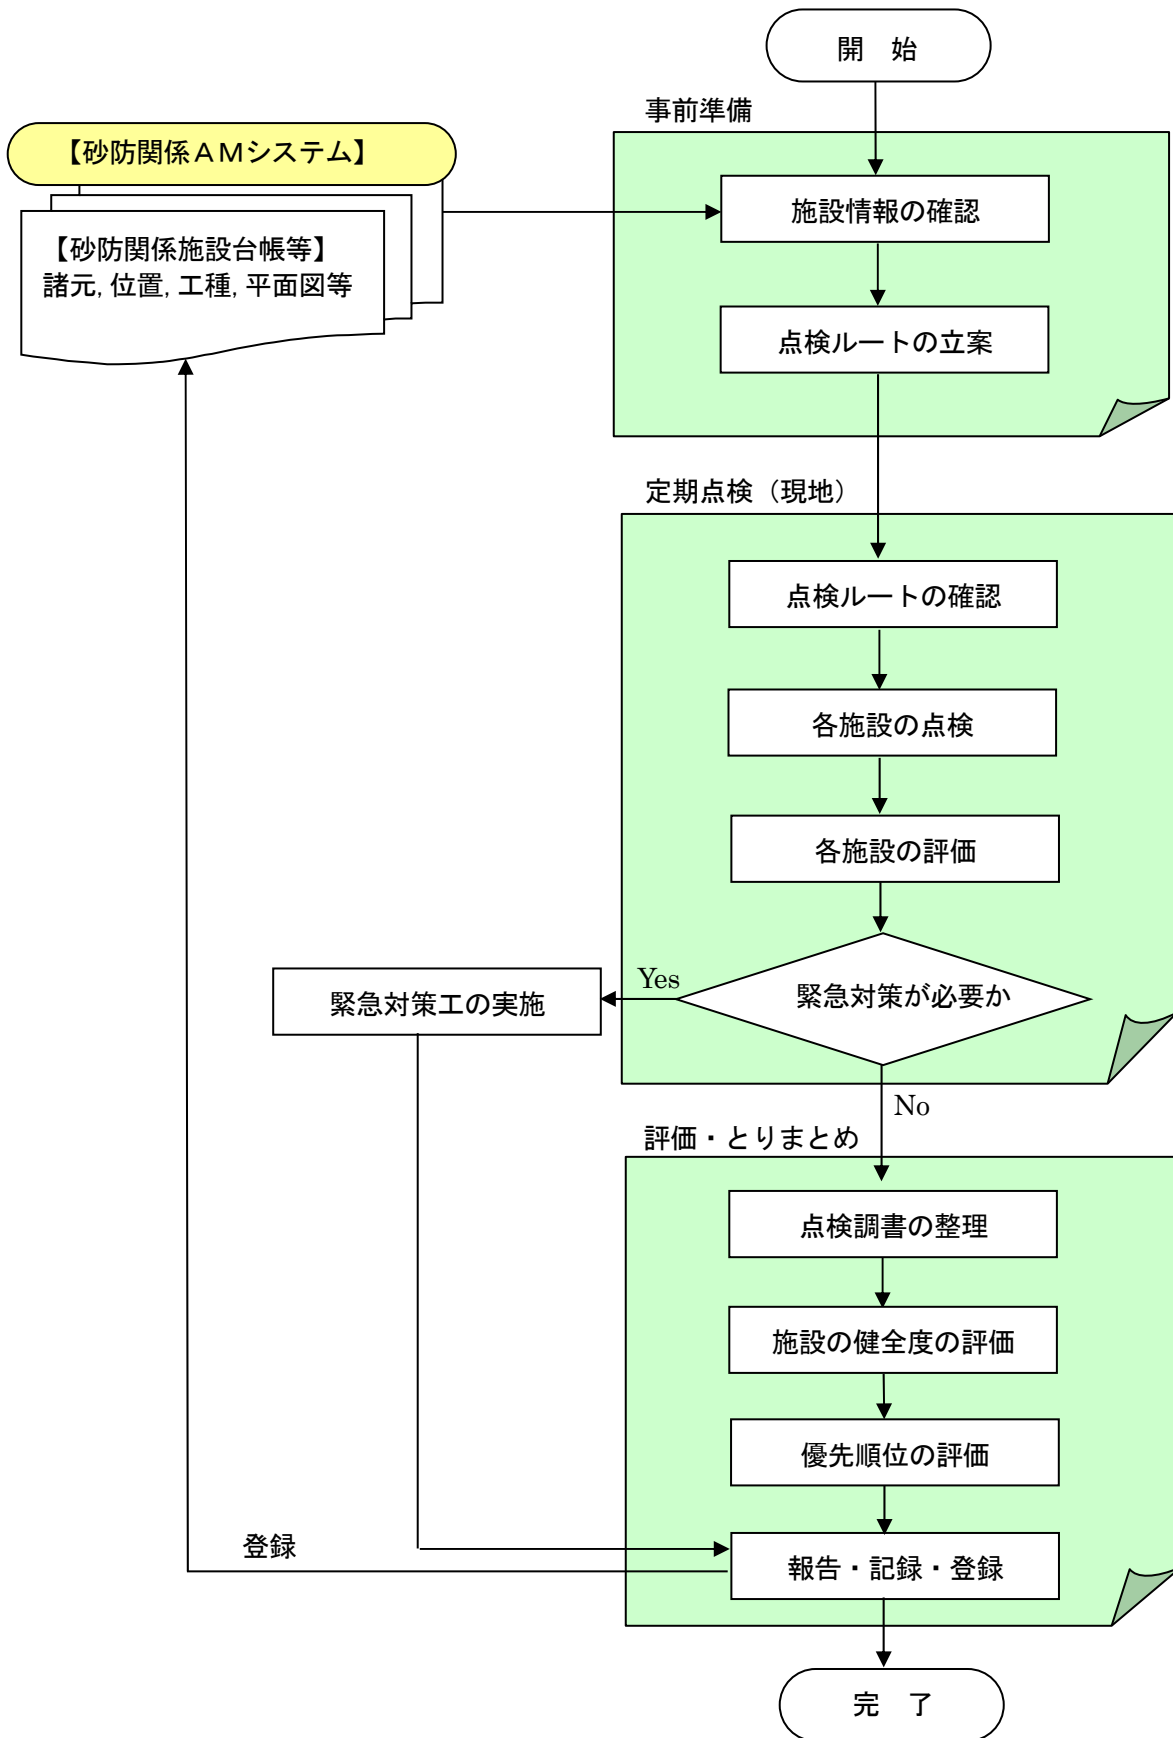
図 1.5.2 定期点検のフロー

項目	内容	備考
1. 事前の準備		
(1)点検施設の選択	全体的な計画をもとに施設の優先度、重要度等から今次の点検において対象とする施設を選定	全ての施設が原則5年に1回点検されるよう留意
(2)定期点検調書の作成 (事前)	点検調書に施設情報を記入し、施設の位置、配置、構造等を把握 点検ルート及び写真撮影位置の設定	AMシステム(DB) 地図情報 ガイドライン
2. 現地調査		
(1)点検ルート確認	点検ルート及び写真撮影位置の確認	定期点検調書、砂防関係施設台帳の確認
(2)点検・計測	目視又は UAV 等による点検(点検シートへの記入)、簡易計測、写真の撮影	現地計測
3. 定期点検調書の整理	点検調書の整理 写真の整理	
4. 報告・保存	点検調書の提出	AMシステム(DB)への登録

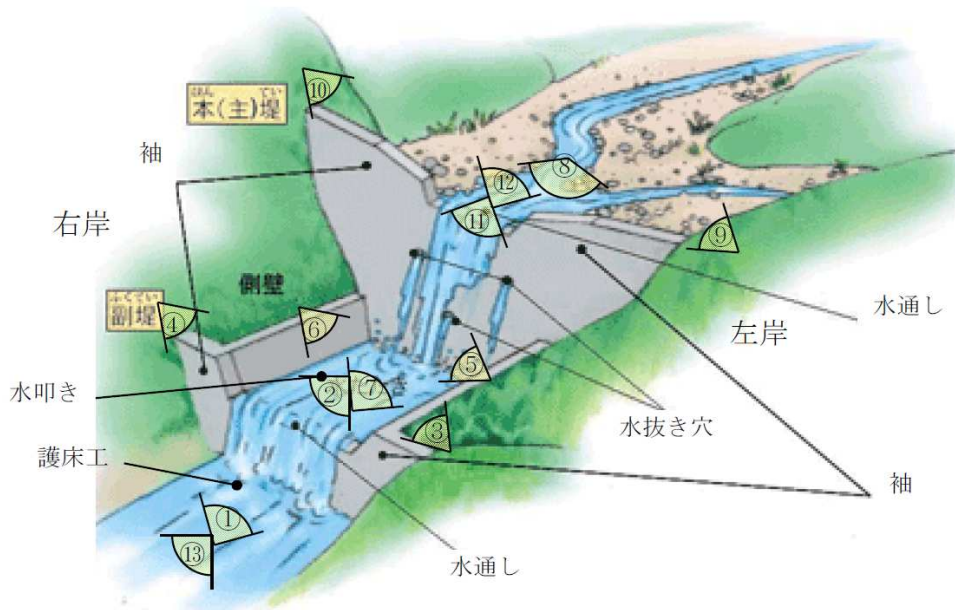
番号	撮影位置	撮影対象物	番号	撮影位置	撮影対象物
①	副堰堤 ^{*)} 下流 *)又は垂直壁	副堰堤下流面全景 副堰堤護床工	⑦	主堰堤下流	主堰堤下流面全景 主堰堤水叩き
②	副堰堤上流	副堰堤上流面全景 副堰堤水通し	⑧	主堰堤上流	主堰堤上流面全景 主堰堤水通し
③	副堰堤左岸袖	副堰堤右岸袖部	⑨	主堰堤左岸袖	主堰堤右岸袖部(袖小口や袖上部斜面含む)～上流
④	副堰堤右岸袖	副堰堤左岸袖部	⑩	主堰堤右岸袖	主堰堤左岸袖部(袖小口や袖上部斜面含む)～上流
⑤	左岸側壁	右岸側壁護岸	⑪	主堰堤水通し	砂防堰堤下流全景
⑥	右岸側壁	左岸側壁護岸	⑫	主堰堤水通し	砂防堰堤上流全景(堆砂状況)
—	—	—	⑬	副堰堤 ^{*)} 下流 *)又は垂直壁	施設下流河道全景

- ・ 上図の撮影位置は原則であり、地形・流水・樹木等障害物等の状況より当該位置からの撮影が困難な場合、撮影対象物が撮影可能な別の位置から撮影してもよい。
- ・ 撮影位置は、必ず[様式 2-3-1]に記録しておく。
- ・ 砂防設備等の変状の変化を確認できるよう、損傷等の有無にかかわらず必ず定点から撮影する。
- ・ 破損箇所の状況が確認できるよう、必要に応じてアップで撮影する。
- ・ 一つの撮影対象物の写真が複数枚に渡る場合には、写真番号(① ② …)の後に枝番(-1, -2)を付す。
- ・ 副堰堤が 2 基以上ある場合又は副堰堤の下流に垂直壁がある場合には、写真番号の前にそれぞれ「副下」・「副上」・「垂直」を付するなど区別する。

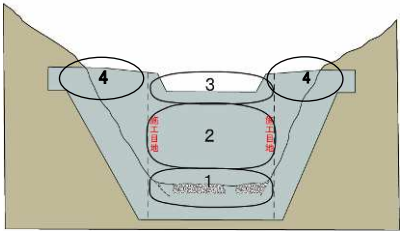
1	基礎洗掘	・流水の落下 ・(脆弱な地質)	・流水, 土石流等による外的要因によって破損の発生する例が多いが, 漏水等, コンクリートの劣化による内的要因によるものもみられる。
	1	水叩きの破損	・流水及び礫の落下 ・水叩き厚不足	
	2	堤体の摩擦	・土石流 ・送流砂礫	
	3	水通しの摩耗, 浸食, 破損	・土石流 ・送流砂礫	
	4	袖部の破損	・土石流 ・一般洪水	
	全体	漏水	・コンクリートの劣化 ・打継面の処理不良	
	全体	堤体の変形・亀裂等	・地盤の支持力不足 ・土石流の衝突

コンクリート重力式砂防堰堤の損傷等の特徴を表 2.3.1 に示す。コンクリート重力式砂防堰堤の点検と概査では、このような損傷等の特徴に着目して目視又は UAV 等による観察を行い、その状況を記録しておく。

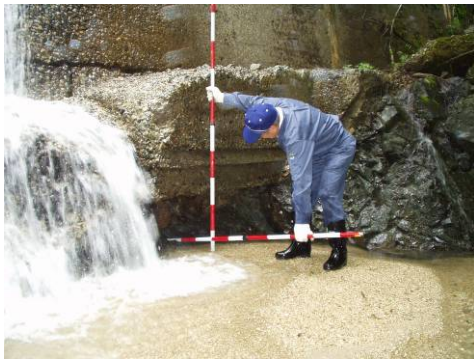
基礎の洗掘状況

- ① 堰堤の堤高が15m以上の場合は特に基礎部下流側(水叩き部含む)の洗掘や噴砂を注意して確認する。
- ② 洗掘量が容易に計測できる状況であれば計測し、記録する。
- ③ 基礎地盤や取付部で、漏水箇所の漏水量の変化とその濁りの有無ならびに新しい漏水箇所の有無も判断材料とするが、漏水自体よりも漏水に関連する地山の変状、異常が問題となるので、亀裂、段差、崩落等と併せて危険性を判断する。

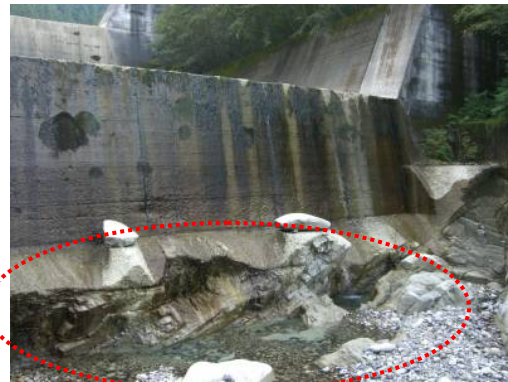
基礎の洗掘状況
破碎帯にそって洗掘が進んでいる。

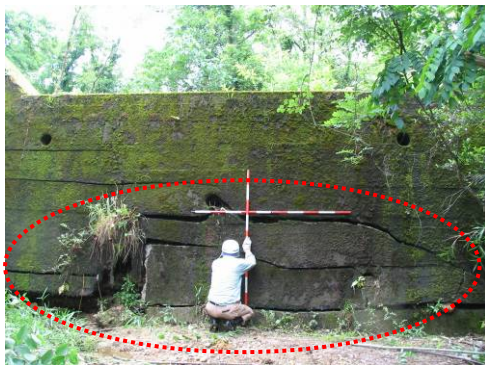
打ち継目に沿った亀裂の状況
基礎地盤の流失に伴い堤体下部が沈下して，堤体下流のり面に亀裂が生じている。

- ① 当初状況（亀裂が密着した状態）に対する亀裂の箇所・方向，変位方向・変位量（長さ，幅）を計測する。
- ② 亀裂の入り方を記録する。亀裂の箇所・方向，変位方向は亀裂が生じた要因，堤体への力の加わり方を推測する重要な手段となるので，適切に記録する。
- ③ 変位量は亀裂面が風化，摩耗を受けて後退していない箇所のうち，亀裂面を挟んで同一箇所のものと判断できる模様（打継目，特徴的な骨材等）を利用し計測する。
- ④ 斜めの亀裂は一般に発生は少ないが，堰堤破壊の危険性は高いので注意する。（参考：「治山・砂防工法特論」(陶山正憲 H10.4.10 地球社)）

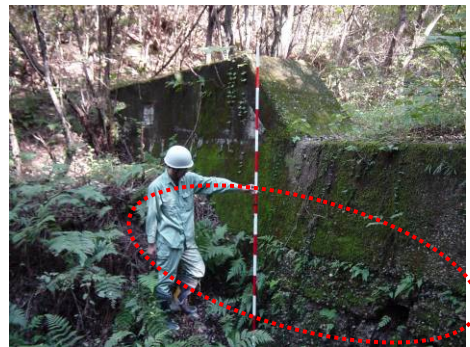
打ち継目亀裂に沿った風化・欠落
下流のり面に，打ち継目亀裂に沿って風化・欠落が生じている。

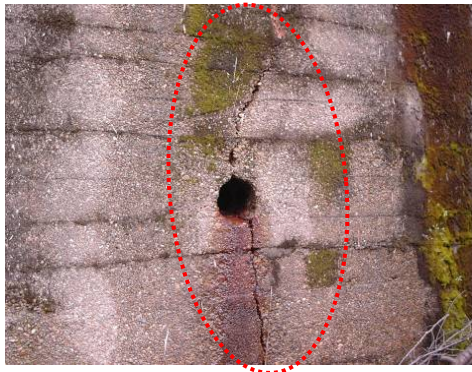
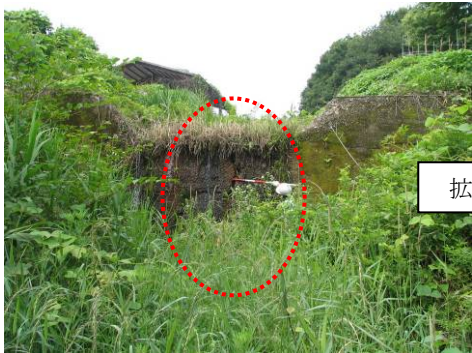
左：鉛直方向の亀裂
堤体中央部，水通し下流のり面に鉛直方向にジグザグに施工後収縮に伴う亀裂が生じている。

下：鉛直方向の亀裂
堤体中央部，水通し～下流のり面に，鉛直方向の亀裂が生じている。

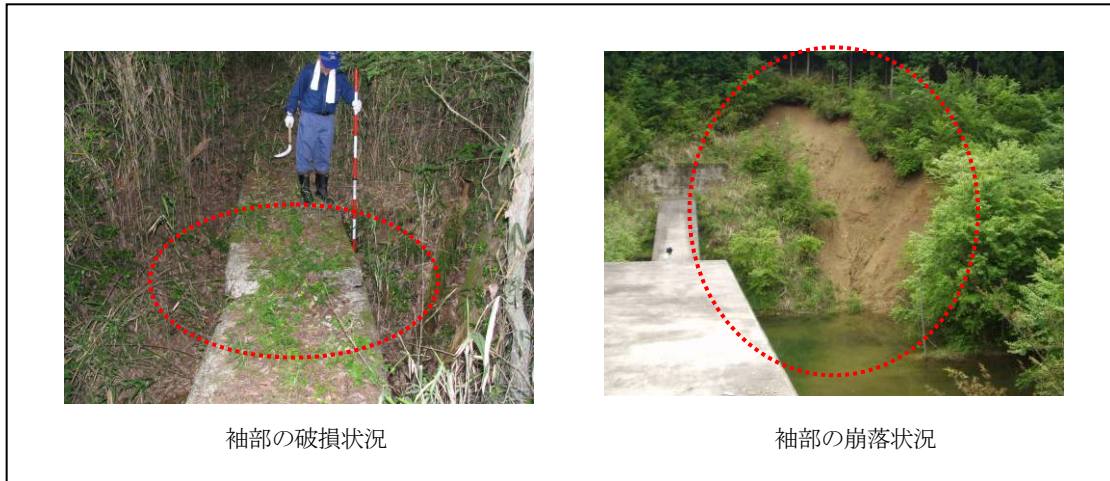
- ① 袖部は土石流だけでなく一般洪水による礫の衝突によっても破損するため、土石流の発生履歴がない溪流でも破損の有無、状態を確認する。
- ② 袖部は植生に覆われて見過ごしがちであるので注意する。
- ③ 地すべり地においては袖かん入部の地割れ等はないか確認する。

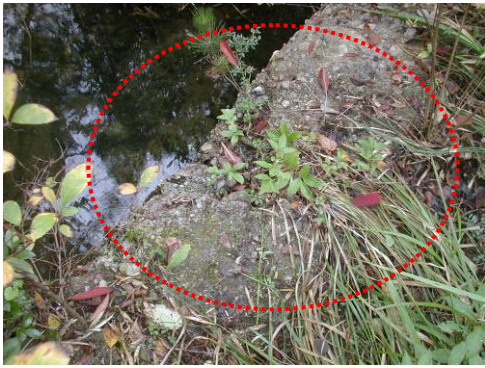
水通しの磨耗状況
越流水により水通し部コンクリートが磨耗され、豆板状に粗骨材が露出している。

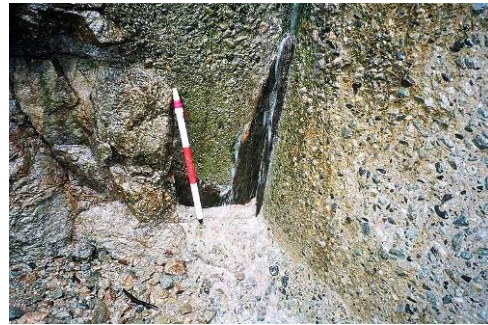
下流のり面の磨耗状況
越流水の衝撃により下流のり面のコンクリートが磨耗され、豆板状に粗骨材が露出している。

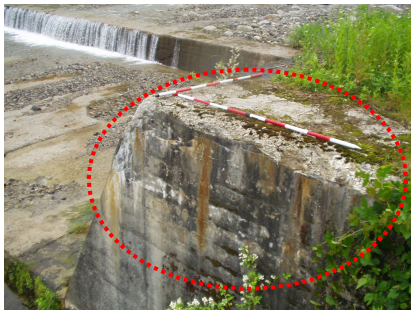
アルカリ骨材反応の状況

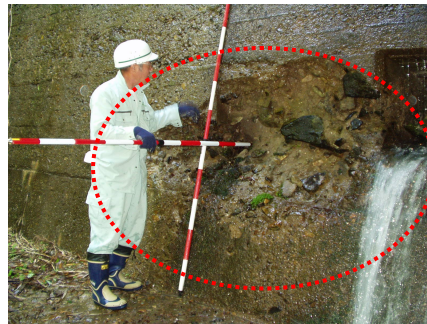
摩耗の状況

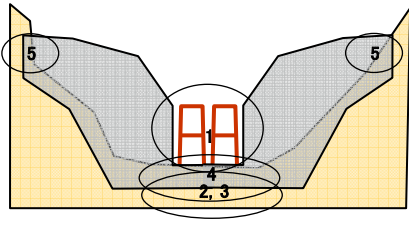
1	鋼製部の腐食, 破損	・土石流 ・送流砂礫	・流水, 土石流等による外的要因によって破損する。 ・中小規模の洪水時には, 計画礫より小さいものが流出し, 上流部材を通過し, 下流部材に衝突して部材を痛めることがある。
	2	水叩きの破損	・流水及び礫の落下 ・水叩き厚不足	
	3	基礎洗掘	・流水の落下 ・(脆弱な地質)	
	4	水通しの摩耗, 浸食, 破損	・土石流 ・送流砂礫	
	5	袖部の破損	・土石流 ・一般洪水

鋼製砂防堰堤の損傷等の特徴を表 2.3.2 に示す。鋼製砂防堰堤の点検と概査では、このような損傷等の特徴に着目して目視又は UAV 等による観察を行い、その状況を記録しておく。

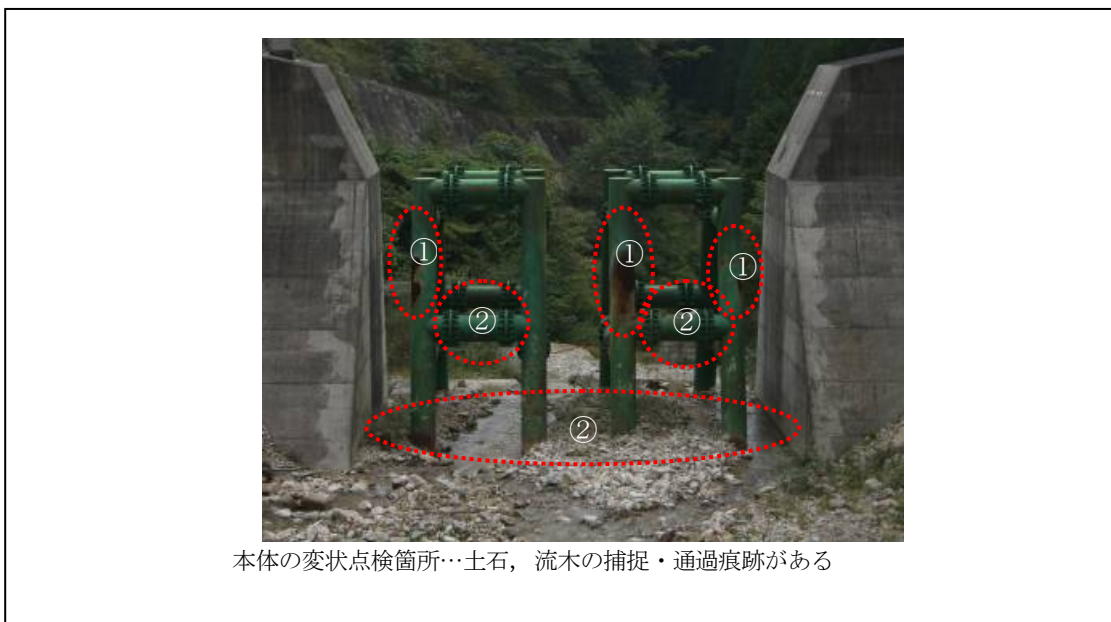
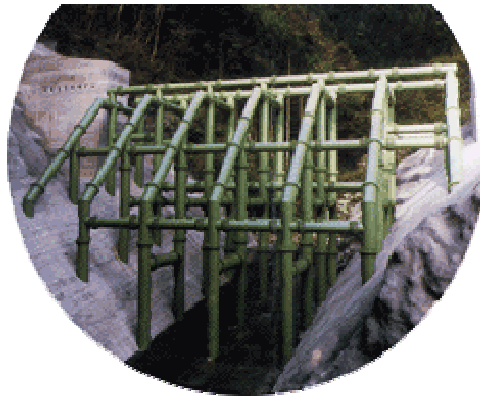
- ① 腐食しろが全て摩耗・腐食していないか注意する。
- ② 土石流を受けた場合, 変形・損傷, 特にジョイント部に変状がないか注意し, 変状があれば計測する。
- ③ 格子型砂防堰堤では, 土石流を受けた場合, 水平梁と継梁に注意して確認する。
- ④ 流木を捕捉したままの状態か確認する。

格子型砂防堰堤

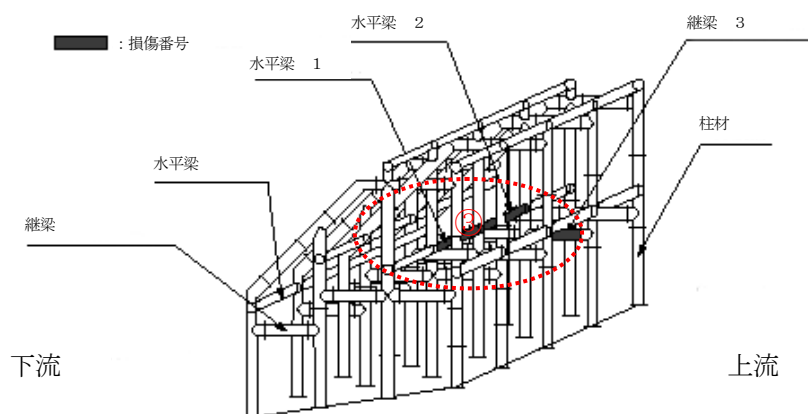
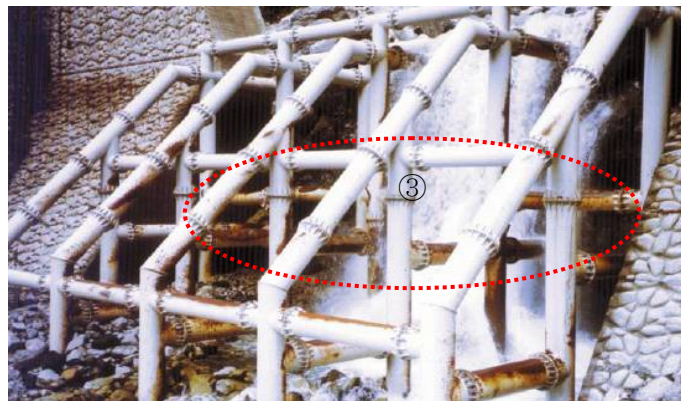
【被災事例】格子型砂防堰堤で、捕捉容量を越えた土石流が格子型砂防堰堤の天端を越流、落下して部材に衝突し、水平梁と継梁を破損させた事例

(松本砂防事務所南股第4砂防堰堤)

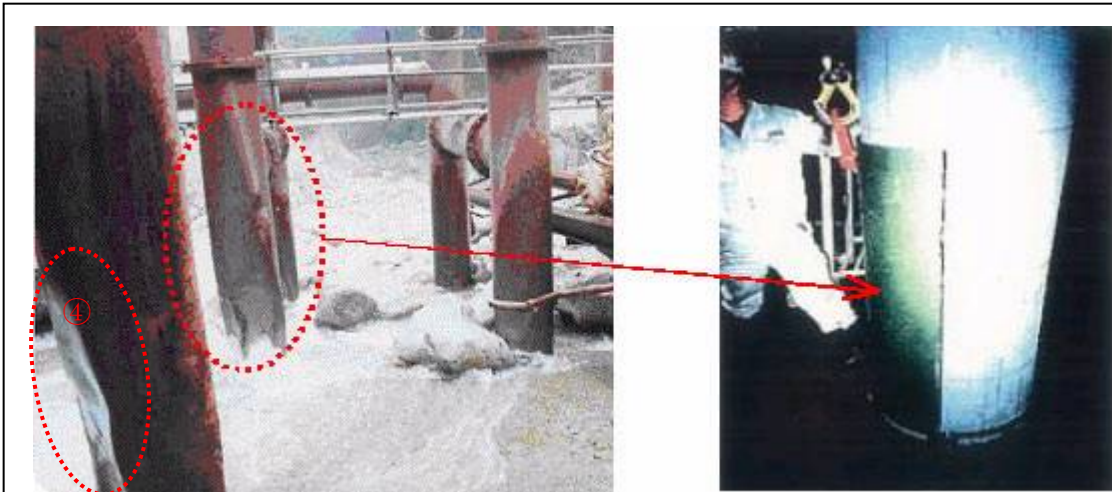
本体の変状点検箇所

【被災事例】柱根元が複数の礫の衝突で凹んだため、補修した事例

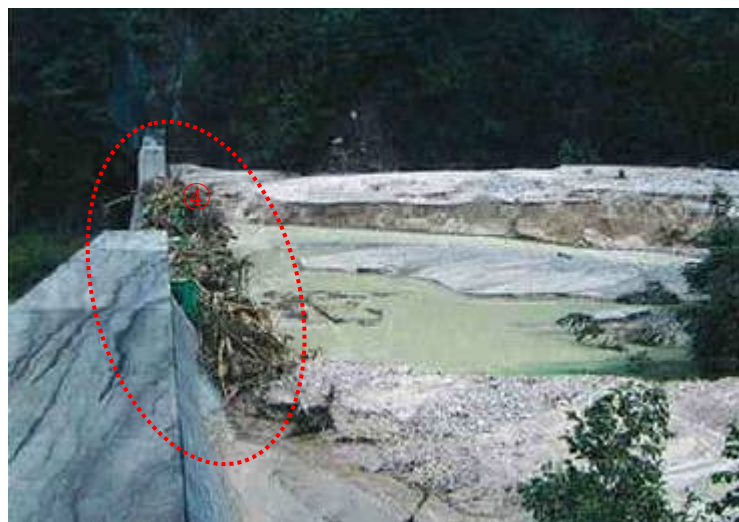
主堰堤(流木止め)が流木を捕捉したままの状態
(本谷第8砂防堰堤)

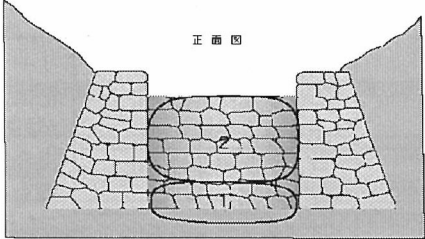
1	基礎洗掘	・流水の落下	流水等の外的要因が誘因となった損傷と、石材及び中詰材の風化が主要因となる損傷がみられる。
	1	水叩きの損傷	・流水及び礫の落下 ・石材の重量不足	
	2	石積の欠落	・流水 ・噛合せの低下	
	全体	石積の風化	・軟弱な石材	
	全体	堤体の変形・亀裂等	・浸透水(流水) ・中詰の吸い出し(流水) ・石積の押し出し

実際の空石積堰堤における損傷等の特徴を整理したものを、表 2.3.3 に示す。空石積み堰堤の点検と概査では、このような損傷等の特徴に着目して目視又は UAV 等による観察を行い、その状況を記録しておく必要がある。

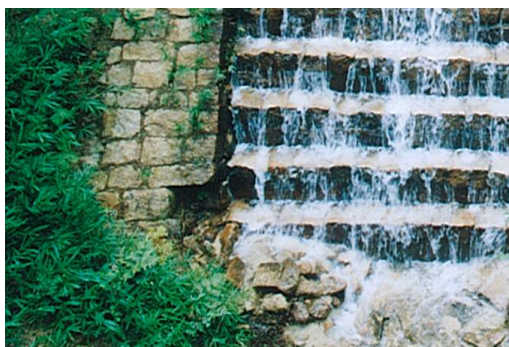
堤体基礎部の石積の欠落

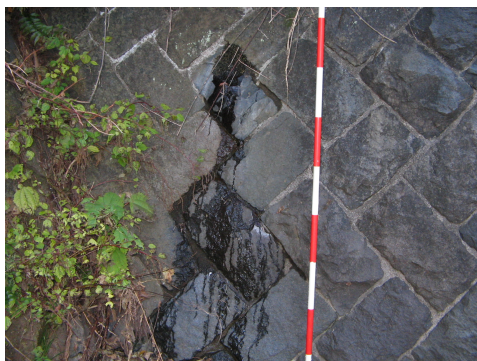
堤体表面からの漏水

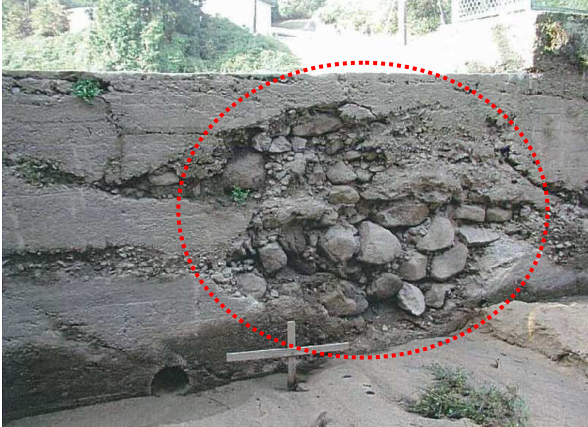
ランク	評価基準(※は参考目安値)	参考例
E	<p>○劣化状況が大きく，堤体に与える影響が大きいと判断した施設</p> <p>(※深さ3cm 以上)</p>

堤体の劣化・剥離状況，剥離量，被害の程度と進行度合いより判断する。目安値は一般の鉄筋コンクリート構造物の場合の値であることを注意する。

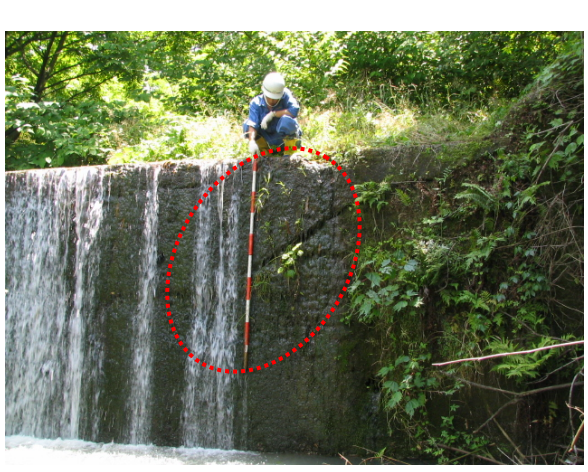
B	<p>○劣化があるものの堤体に与える影響が小さいと判断した施設</p> <p>(※深さ1cm 未満)</p>

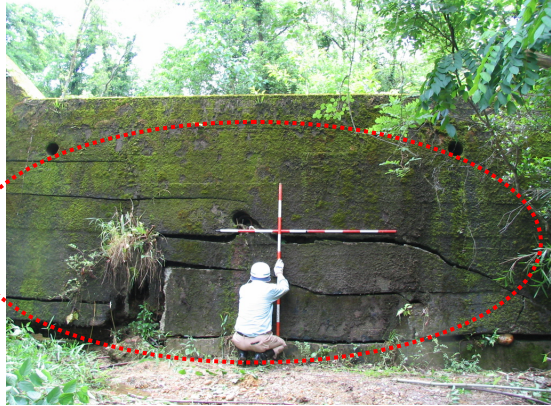
ランク	評価基準(※は参考目安値)	参考例
E	○堤体全体に見られる (※幅 3 cm以上)

背面土圧、基礎地盤の沈下等でひび割れが進行中又は進行が想定されるものはランクを上げる。

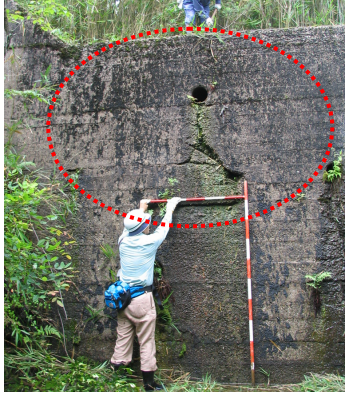
C	○一部のコンクリートに見られる ※クラックが進行中で進行が想定されるもの (幅 1 cm～3 cm未満)

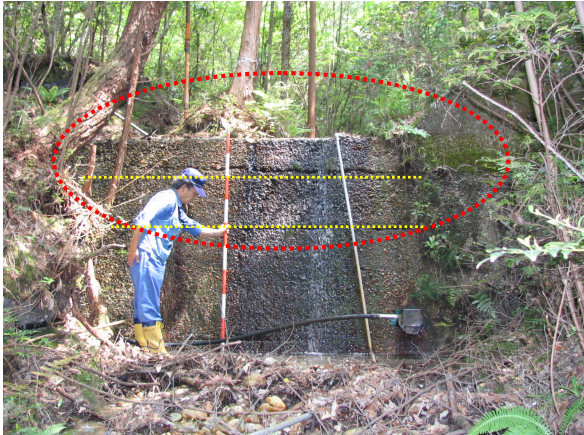
B	○打継目やひび割れに沿う ※クラック等が停止し、施設の機能上支障がないもの (幅 1 cm未満)

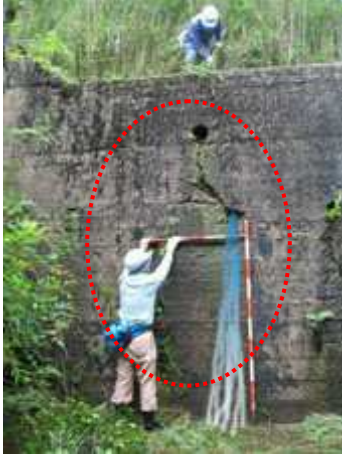
ランク	評価基準(※は参考基準)	参考例
E	○亀裂が大きく, 漏水で破壊損傷等が想定されるもの

従来の漏水箇所の漏水量の変化とその濁りの有無ならびに新しい漏水箇所の有無, 漏水位置, 必要に応じて計測された漏水量より判断する。

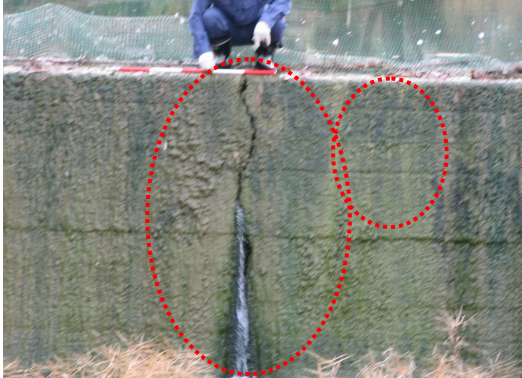
C	○亀裂を伴うが, 漏水の拡大がないと想定できるもの

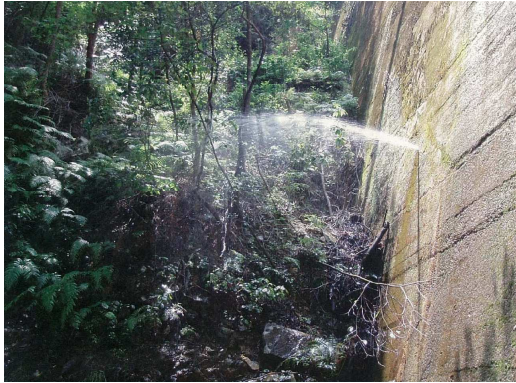
B	○亀裂を伴わない漏水, 水の染みだし程度のもの

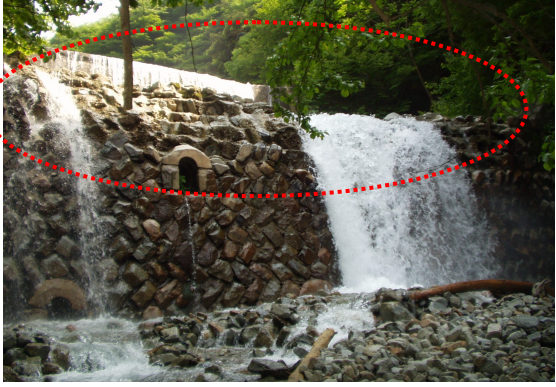
摩耗等の有無とその発達の状態より判断する。水通し天端の場合には転石等による破損・破壊は、損傷の程度、施設に対する影響度によって推定する。水叩きの場合には水叩きコンクリート等の厚さを基準として推定する。評価基準の目安値は、堤体の規模にも左右されるため参考程度とする。

ランク	評価基準(※は参考目安値)	参考例
E	○水通しの天端を基準 (深さ 20 cm以上) (長さ×1/3～1/2 以上) ○水叩き (H/2 以上)

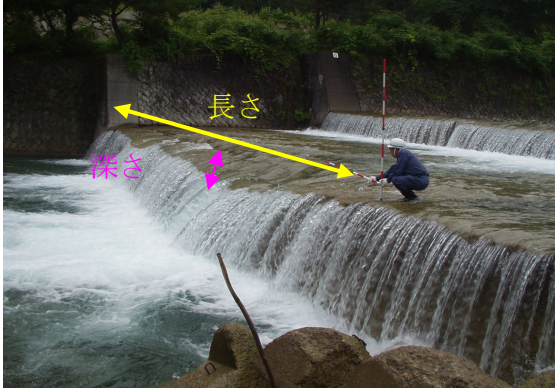
C	○水通しの天端を基準 (深さ 10～20 cm未満) (長さ×1/3～1/2 以下) ○水叩き (H/2～3)

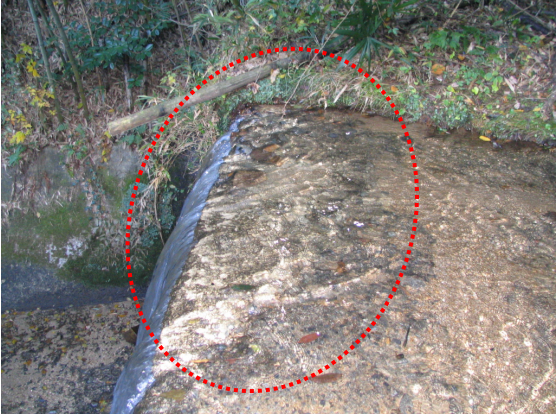
B	○水通しの天端を基準 (深さ 10 cm未満) (長さ×1/3 未満)

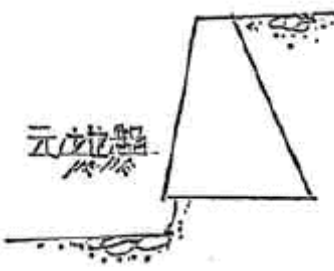
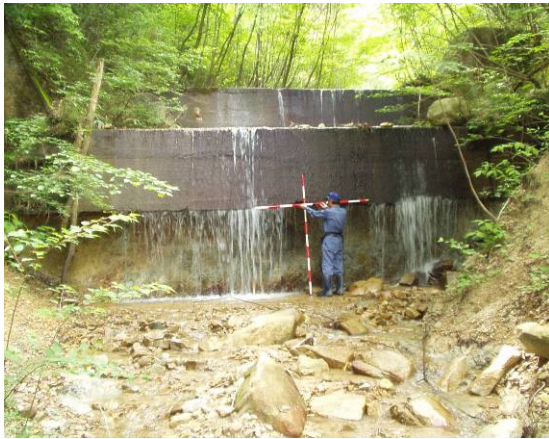
基礎地盤の変位, 洗掘の有無及びその現象による堰堤等本体への影響を考慮して危険性を判断する。袖嵌入部においては, 岩のゆるみ, 崩壊等も確認し判断する。

ランク	評価基準	参考例
E	<p>○岩のゆるみ崩壊, 露出した基礎地盤の軟質化や風化浸食等により施設に与える影響大</p> <p>○堤体の基礎地盤が洗掘し施設に与える影響大</p>

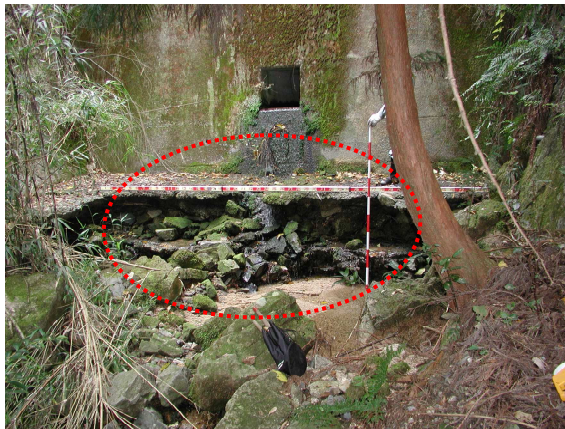
C	<p>○岩のゆるみ崩壊等の拡大が想定されるもの</p> <p>○堤体の基礎地盤が露出し洗掘の拡大が想定されるもの</p>

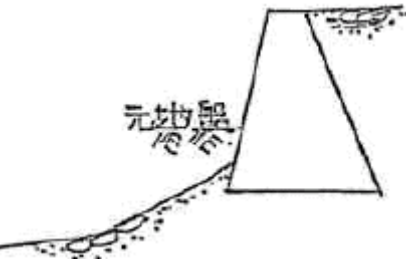
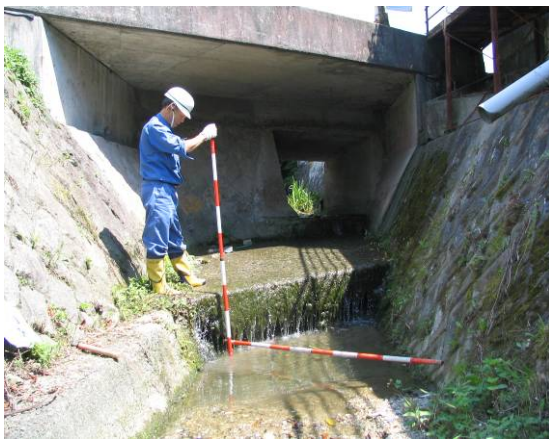
B	<p>○岩のゆるみ崩壊等が停止し機能上支障の無いもの</p> <p>○河床低下により洗掘があるが基礎地盤まで露出していないもの</p>

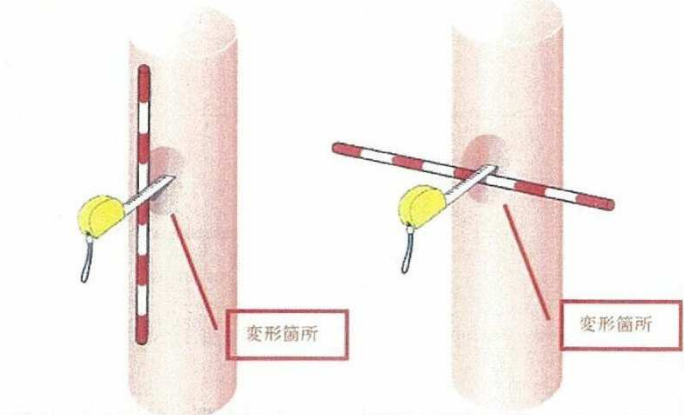
鋼製部については、土石流、流木等の衝撃による凹み変形を計測して評価する。

ランク	評価基準(目安値)	
E	○中空鋼管 鋼管径に対して 40%以上 ○コンクリート充填鋼管 変形角度 5 度以上

<p>変形を受けた部材の垂直方向の変形量と変形幅の計測方法</p> <p>変形を受けた部材の水平方向の変形量と変形幅の計測方法</p>
C	○中空鋼管 鋼管径に対して 40%~10% ○コンクリート充填鋼管 変形角度 2 度~5 度

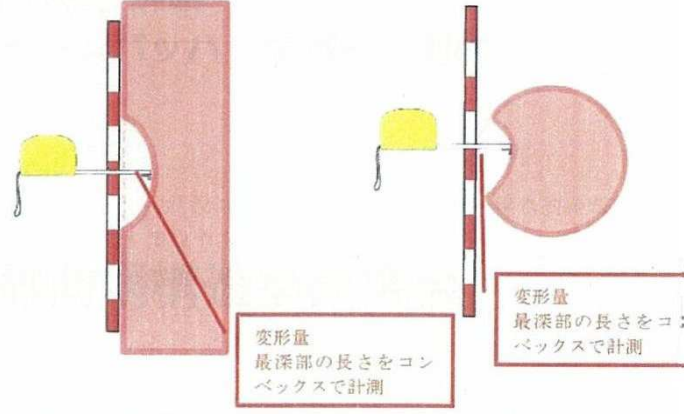
<p>変形量 最深部の長さをコンベックスで計測</p> <p>変形量 最深部の長さをコンベックスで計測</p>
B	○中空鋼管 鋼管径に対して 10%以下 ○コンクリート充填鋼管 変形角度 2 度以下

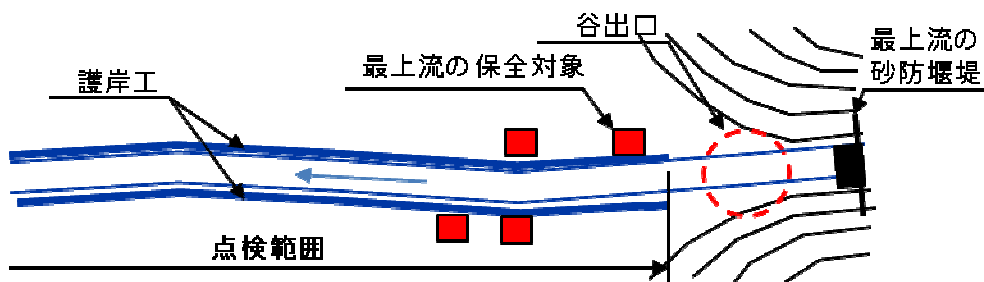
図 3.2.2.1 点検範囲設定ルール

最下流堰堤又は谷出口より下流で、護岸等の砂防設備がある又は溪流沿いに民家等の保全対象がある区間より下流を点検範囲ととして設定する。

図 3.2.2.1 に示す溪流保全工の点検範囲設定ルールに基づき、点検対象溪流ごとの点検範囲(定期点検の対象範囲)を設定する。

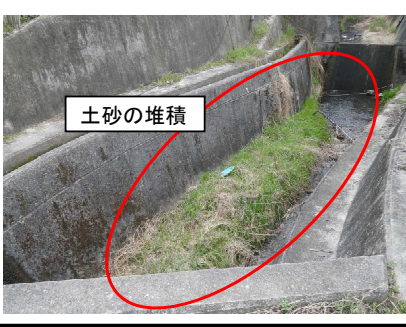
対策区分Aの事例	変状の種類	種別	I

項目	1	
	対策区分		A	
<p>1.河道流下断面を阻害するような土砂堆積の有無</p> <p>○右岸側に土砂が堆積しており、河積流下断面を侵している。</p>

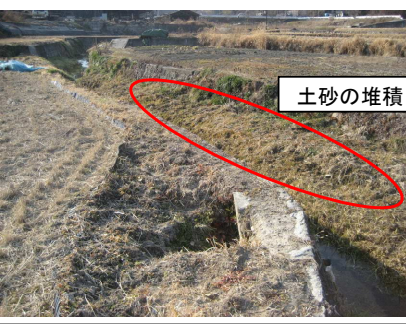
対策区分Bの事例	変状の種類	種別	I

項目	1	
	対策区分		B	
<p>1.河道流下断面を阻害するような土砂堆積の有無</p> <p>○左岸側に土砂が堆積しており、河積流下断面を侵している。</p>

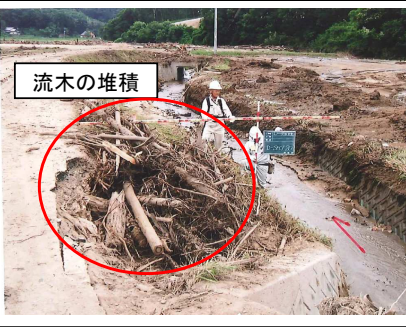
対策区分Cの事例	変状の種類	種別	I

項目	2	
	対策区分		C	
<p>2.河道流下断面を阻害するような河道内樹木の有無</p> <p>○左岸側に流木が堆積しており、河積流下断面を侵している。</p>

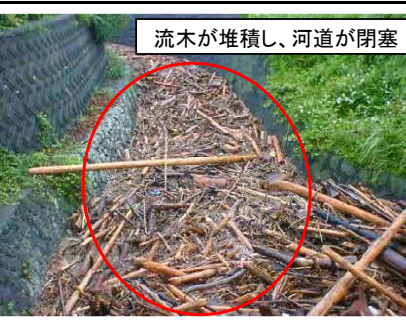
対策区分Eの事例	変状の種類	種別	I

項目	2	
	対策区分		E	
<p>1.河道流下断面を阻害するような河道内樹木の有無</p> <p>○流木が堆積しており、河積流下断面が閉塞している。</p>

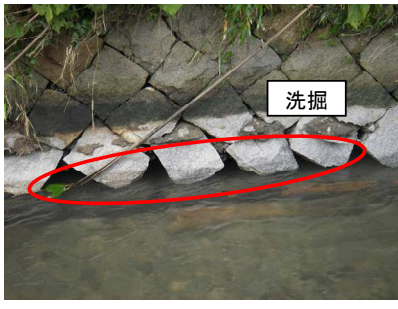
対策区分Aの事例	変状の種類	種別	II

項目	2	
	対策区分	A		
2.基礎部の変状の有無 ○基礎の一部が洗掘されている。				
対策区分Bの事例	変状の種類	種別	II

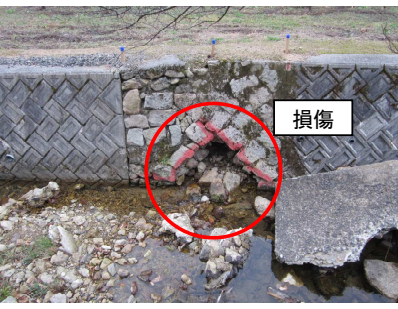
項目	2	
	対策区分	B		
2.基礎部の変状の有無 ○基礎の一部が損傷している。				
対策区分Cの事例	変状の種類	種別	II

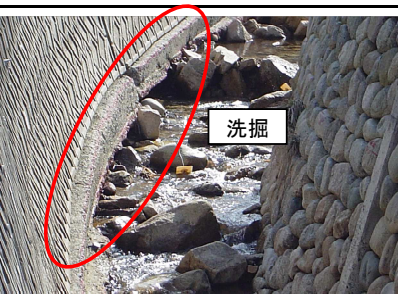
項目	2	
	対策区分	C		
2.基礎部の変状の有無 ○基礎が広範囲で洗掘されている。				
対策区分Eの事例	変状の種類	種別	II	
		項目	2	
	対策区分	E		
2.基礎部の変状の有無 ○緊急対応が必要な基礎部の損傷は、護岸も損壊していると想定され、護岸の損傷例を参考とする。

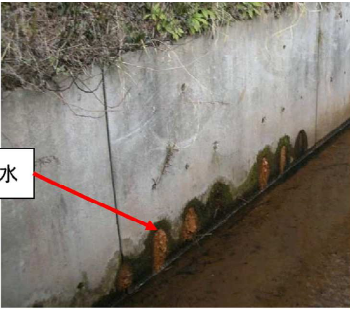
対策区分Aの事例	変状の種類	種別	II

項目	4		
	対策区分		A		
	3.漏水の有無				
○広い範囲でにじんでいる。					
対策区分Bの事例	変状の種類	種別	II

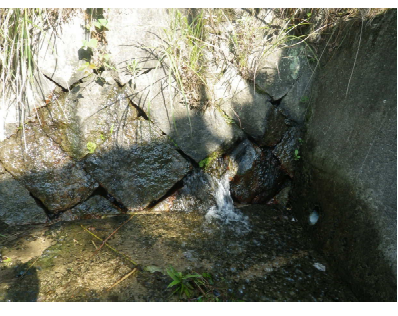
項目	4		
	対策区分		B		
	3.漏水の有無				
○亀裂を伴わない漏水					
対策区分Cの事例	変状の種類	種別	II	-	
		項目	4		
	対策区分		C		
	3.漏水の有無				
○亀裂を伴うが、漏水の拡大がないと想定できるもの					
対策区分Eの事例	変状の種類	種別	II	-	
		項目	4		
	対策区分		E		
	3.漏水の有無				
○亀裂が大きく、漏水で破壊損傷等が想定されるもの

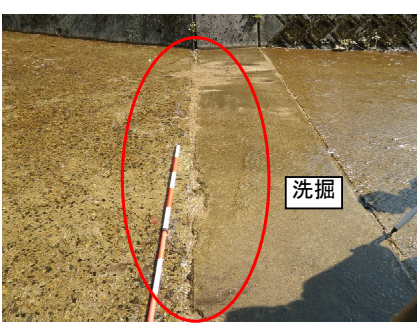
対策区分Aの事例	変状の種類	種別	III

項目	1	
	対策区分		A	
1.床固工の変状・損傷・亀裂の有無 ○天端が洗掘されている。

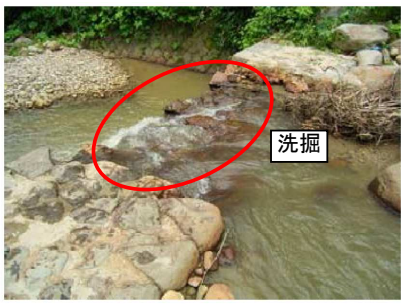
対策区分Bの事例	変状の種類	種別	III

項目	1	
	対策区分		B	
1.床固工の変状・損傷・亀裂の有無 ○水通し天端の変状

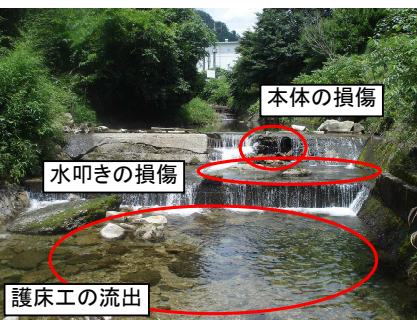
対策区分Cの事例	変状の種類	種別	III

項目	1	
	対策区分		C	
1.床固工の変状・損傷・亀裂の有無 ○本体および水叩きが損傷している。 ○護床工が流出している。

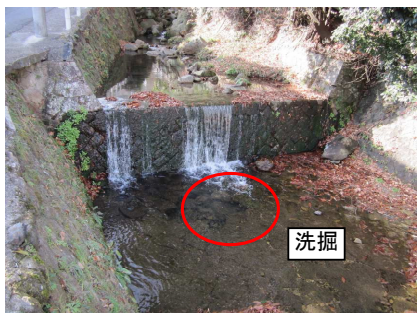
対策区分Aの事例	変状の種類	種別	III

項目	2	
	対策区分		A	
	1.床固工の基礎部の洗掘等の有無 ○基礎部の洗掘が部分的			
対策区分Bの事例	変状の種類	種別	III

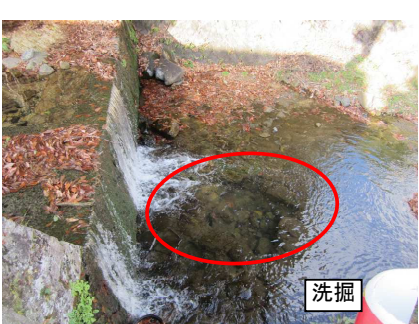
項目	2	
	対策区分		B	
	1.床固工の基礎部の洗掘等の有無 ○基礎部の洗掘が比較的広い			
対策区分Cの事例	変状の種類	種別	III

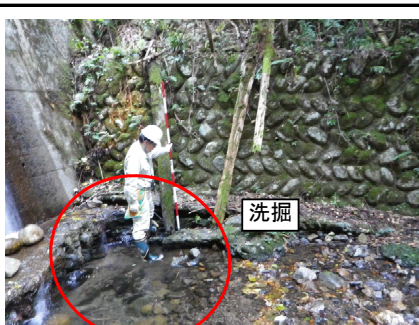
項目	2	
	対策区分		C	
	1.床固工の基礎部の洗掘等の有無 ○基礎部の洗掘、護岸基礎部まで洗掘が及んでいる。			
対策区分Eの事例	変状の種類	種別	III	-
		項目	2	
	対策区分		E	
	1.床固工の基礎部の洗掘等の有無 ○基礎部が洗掘され、安定上問題がある。

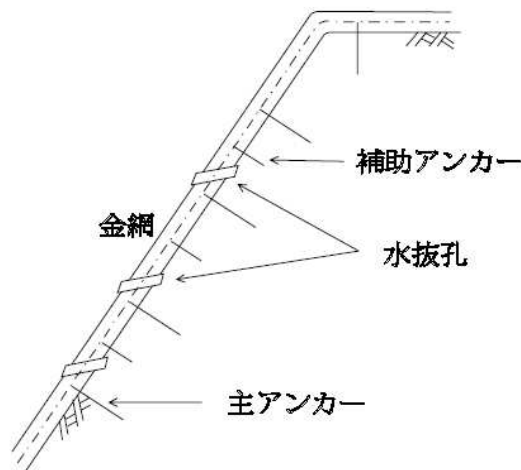
図 4.3.1 モルタル吹付工概念図

※図中の主アンカー・補助アンカーは、ずれ止めであり、アンカー・ロックボルト併用とは異なる。

吹付工の損傷の要因及び点検のポイントを表 4.3.1 に示す。

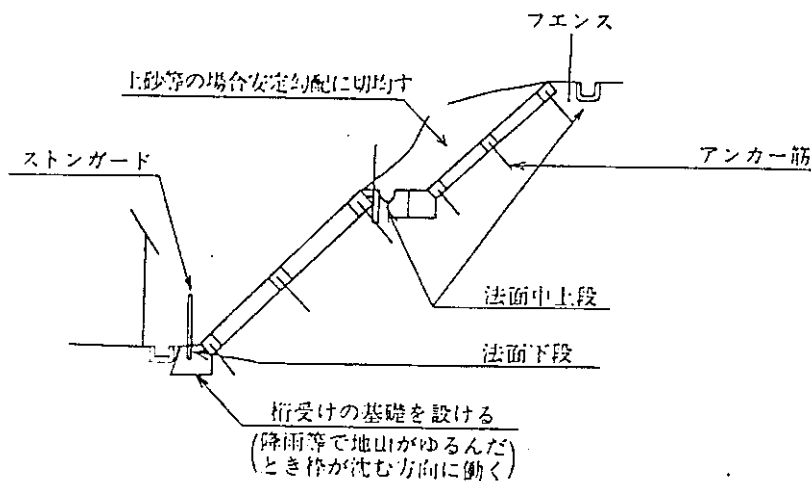
図 4.3.2 のり枠工概念図

※図中のアンカー筋は、ずれ止めであり、アンカー・ロックボルト併用とは異なる。

のり枠工の損傷の特徴及び点検のポイントを表 4.3.2 に示す。

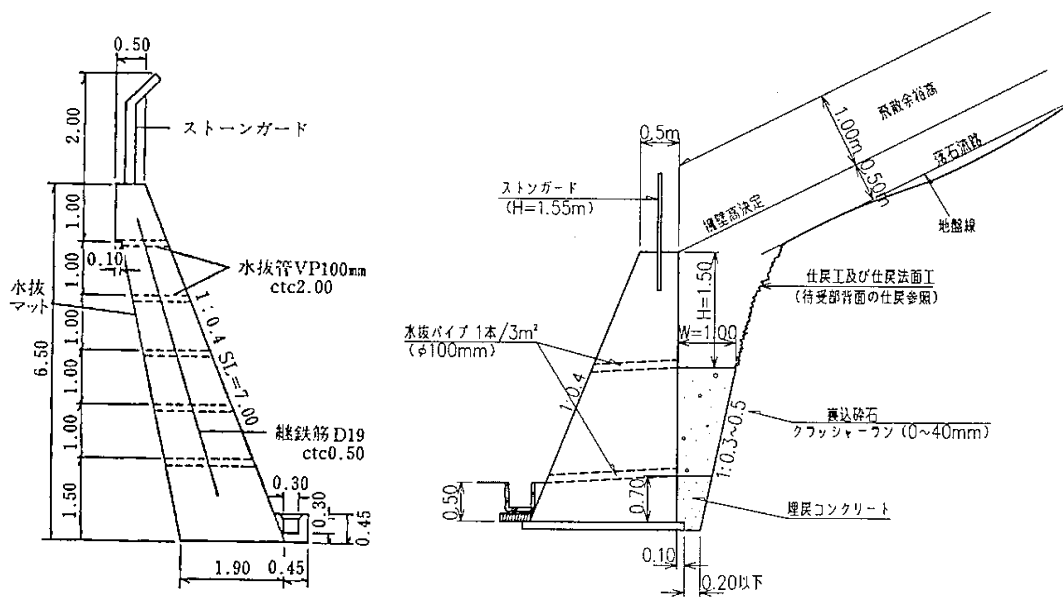
図 4.3.3 擁壁工概念図(左:もたれ擁壁, 右:待受式擁壁)

- ・損傷は, 外力によるものか, 経年劣化によるものか。
- ・周辺斜面に, 変状や湧水はみられるか。

擁壁工の損傷の特徴及び点検のポイントを表 4.3.3 に示す。

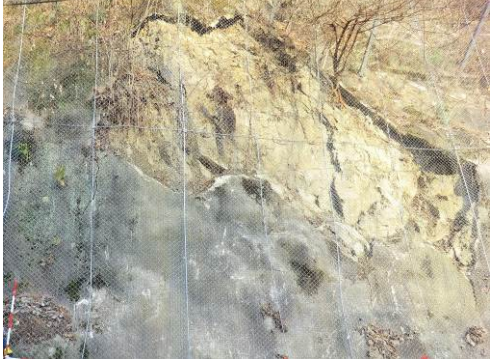
劣化・剥離状況, 剥離量, 被害の程度と進行度合いより判断する。目安値は一般の鉄筋コンクリート構造物の場合の値であることに注意する。損傷範囲は, ランクに相当する面積で評価し, 「全面(約 50%以上), 部分(約 50%未満), 無」から選択する。

ランク	評価基準(※は目安値)	参考例
e	○劣化状況が大きく, 施設に与える影響が大きいと判断した施設 (※深さ3cm 以上)

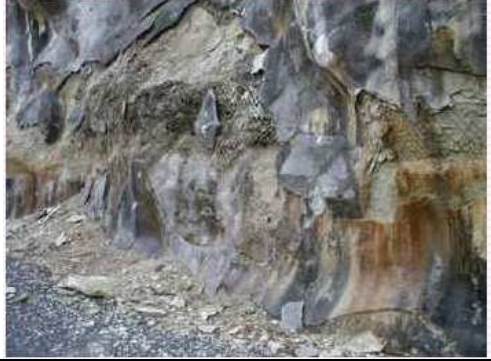
c	○劣化状況が今後拡大すると判断した施設 (※深さ3cm～1cm)

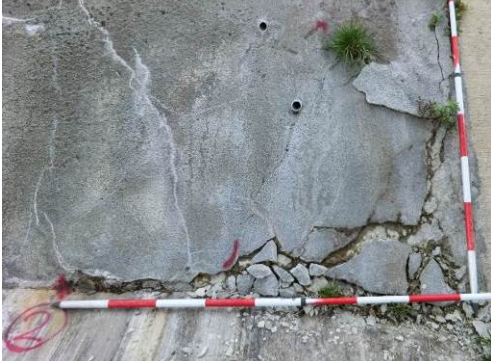
b	○劣化があるものの施設に与える影響が小さいと判断した施設 (※深さ1cm 未満)

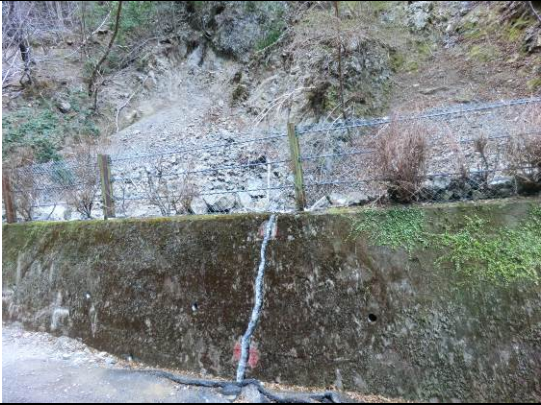
ランク	評価基準(※は目安値)	参考例
e	<p>○亀裂の開口が大きく進行しているもの。施設全体に見られる。</p> <p>(※幅 3 cm以上)</p>

進行性のものは構造物の安全性に影響があるため、クラックが進行性のものであるか否かを特に注意する。また、クラックの発生が基礎地盤の変状による場合、危険性が一般に高い。背面土圧、基礎地盤の沈下等でひび割れが進行中又は進行が想定されるものはランクを上げる。

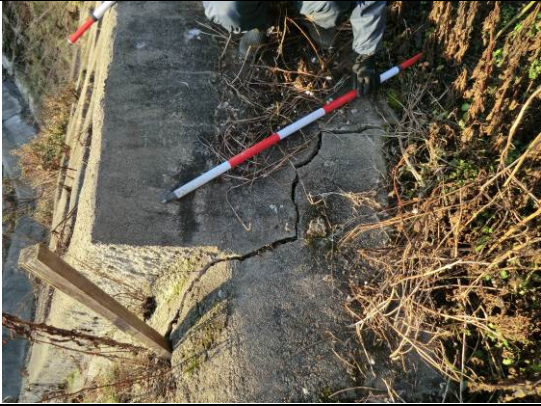
c	<p>○一部のコンクリートに見られる</p> <p>※クラックが進行中で今後も変状の進行が想定されるもの</p> <p>(幅 1 cm～3 cm未満)</p>

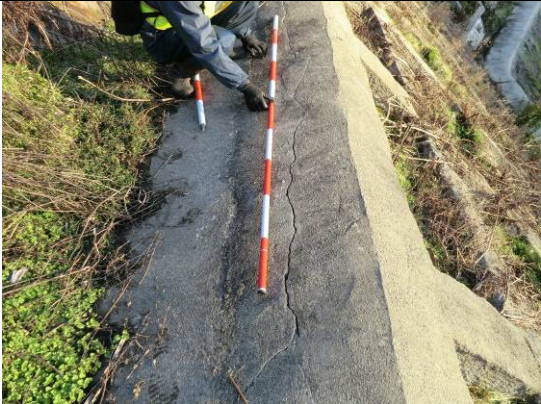
b	<p>○打継目やひび割れに沿う</p> <p>※クラック等の開口は停止し、施設の機能上支障がないもの</p> <p>(幅 1 cm未満)</p>

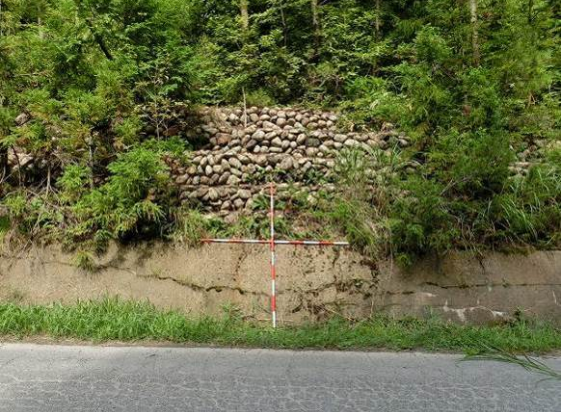
ランク	評価基準(※は目安値)	参考例
e	○湧水による、亀裂・吸出し等の拡大が想定されるもの

従来の湧水箇所の湧水量の変化とその濁りの有無ならびに新しい湧水箇所の有無、湧水位置、必要に応じて計測された漏水量より判断する。

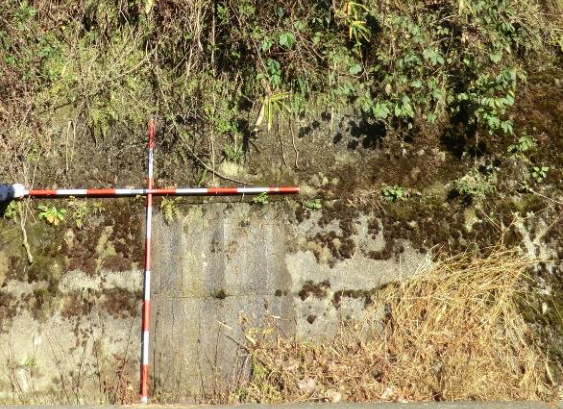
c	○亀裂を伴うが、拡大はないと想定できるもの

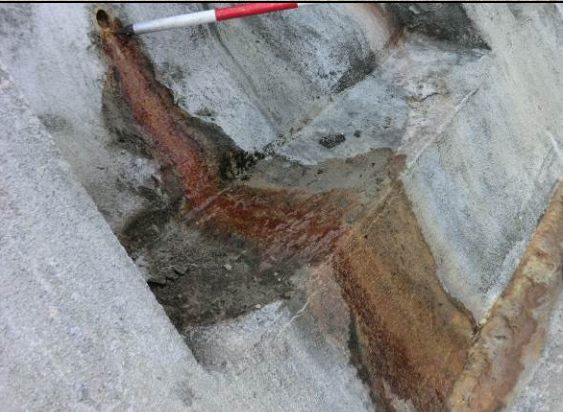
b	○亀裂を伴わない湧水、水の染みだし程度のももの

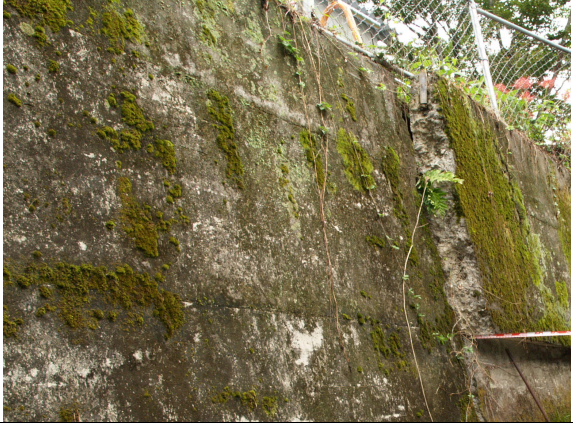
ランク	評価基準(※は目安値)	参考例
e	○すべり等の外力により、構造物が大きく変状しており、今後の拡大が想定されるもの

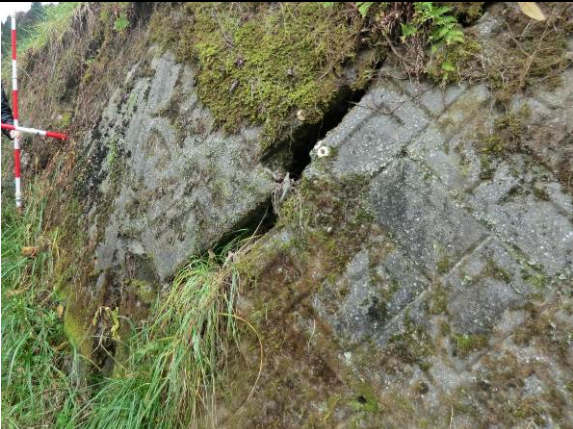
c	○すべり等の外力により、構造物が変状しているが、拡大傾向はみられないもの

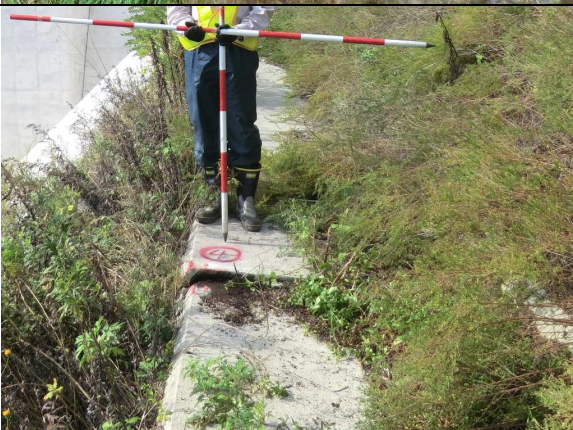
b	○わずかな構造物の変位・変形で拡大傾向はみられないもの

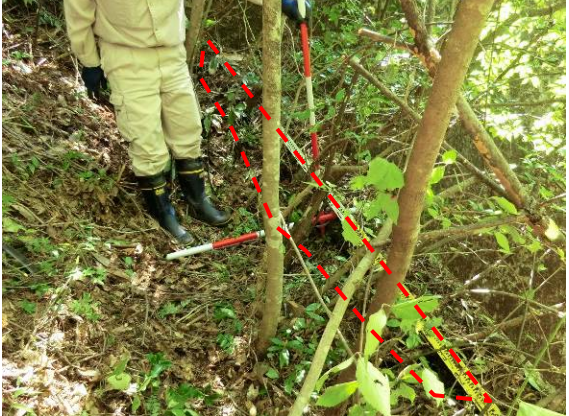
ランク	評価基準(※は目安値)	参考例
e	○土砂の吸出し等により、背面が大きく空洞化しており、拡大が想定されるもの

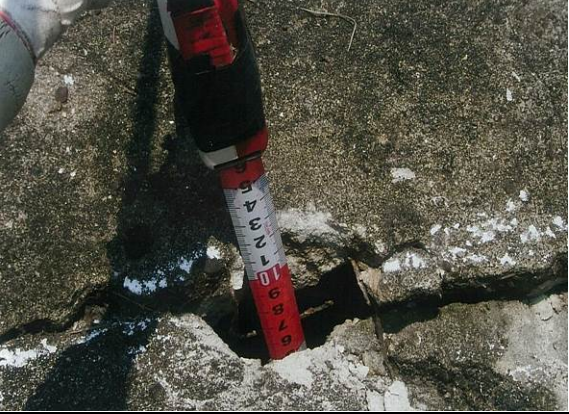
c	○土砂の吸出し等により、背面が空洞化しているが、拡大傾向はみられないもの

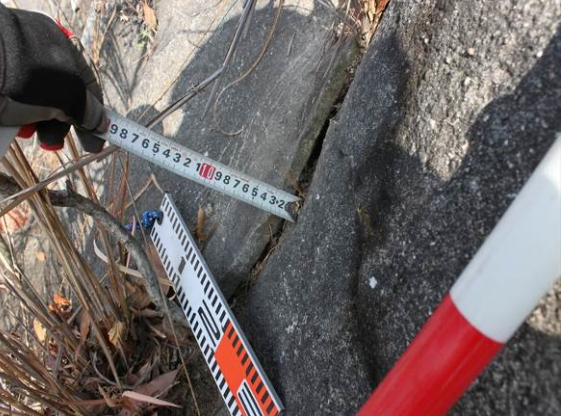
b	○わずかな背面の空洞化で拡大傾向はみられない

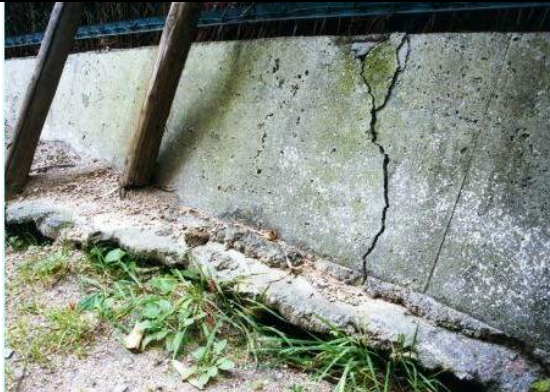
ランク	評価基準(※は目安値)	参考例
e	○支持力の不足等により, 構造物が沈下しており, 拡大が想定されるもの

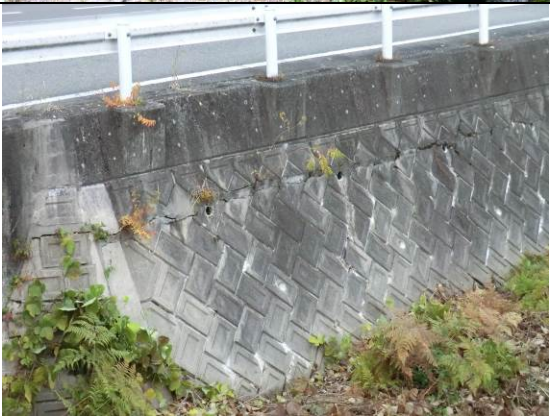
c	○支持力の不足等により, 構造物が沈下しているが, 拡大傾向はみられないもの

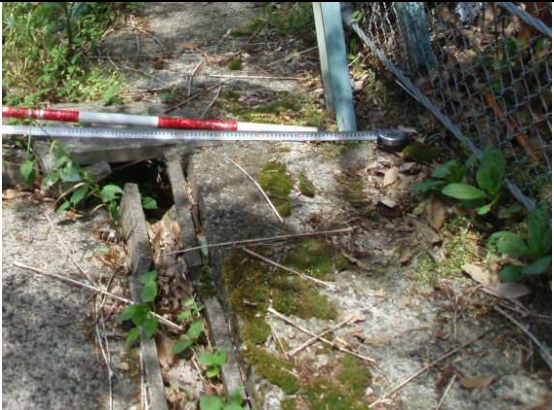
ランク	評価基準(※は目安値)	参考例
e	<p>○大きく変形し、漏水が認められるなど、水路としての役割を果たしていないもの。又は、土砂により完全に埋没しているもの。</p>

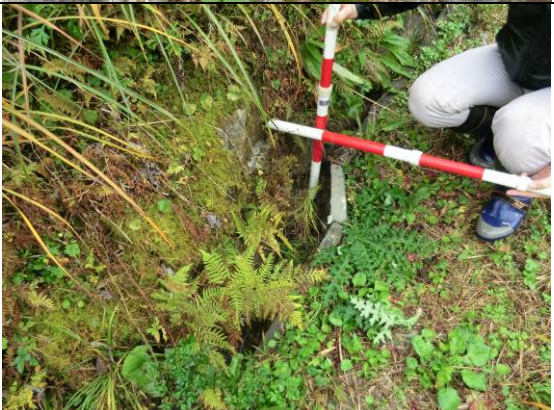
c	<p>○変形しているが、漏水は少なく、水の流下が認められるもの。又は、土砂堆積により流下能力が大きく低下しているもの。</p>

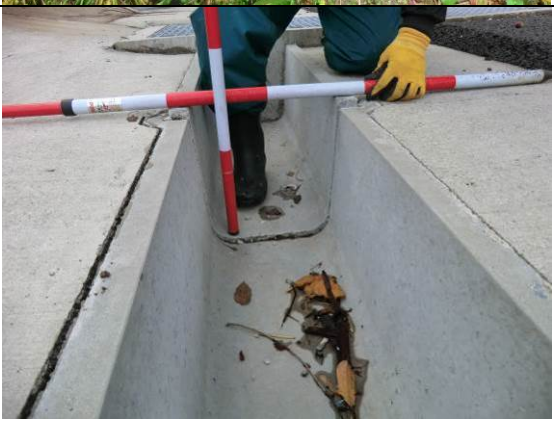
b	<p>○損傷程度が小さく、拡大傾向が認められないもの。 又は、土砂の堆積が少ないもの。</p>
