砂防関係施設点検マニュアル

令和5年2月

広島県土木建築局砂防課

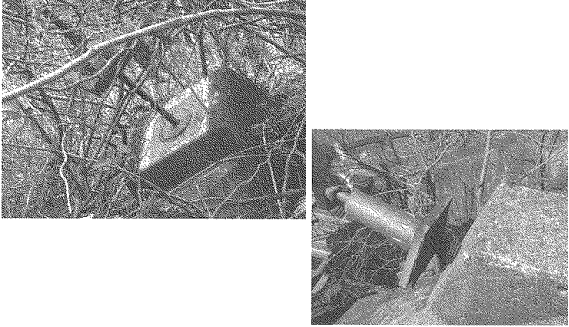
ランク	評価基準(※は目安値)	参考例
e	<ul style="list-style-type: none"> ○アンカーがその機能を発揮していないことが認められた場合。 ○アンカーヘッドのキャップの浮きや抜け落ちが認められる。 ○周辺斜面に滑落崖や押し出しが新たに認められる。

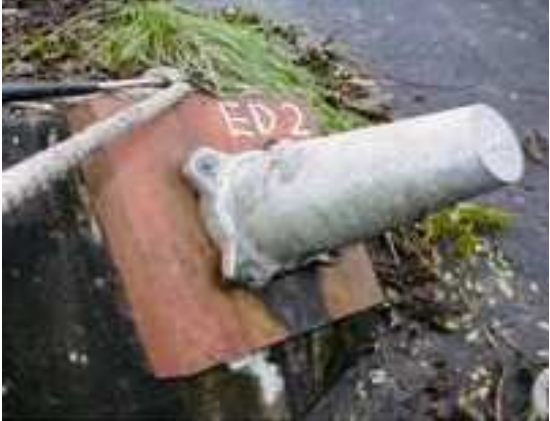
c	<ul style="list-style-type: none"> ○今後変状が進行すれば、機能上問題が生じると考えられるもの。 ○アンカーヘッドや受圧版に腐食やひび割れ、角かけが認められる。 ○アンカープレートにずれが認められる。 ○防錆油の流出跡が認められる

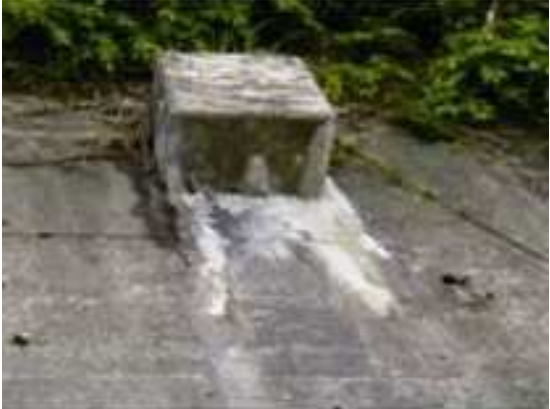
b	<ul style="list-style-type: none"> ○アンカーヘッド周辺に遊離石灰や雑草の繁茂が認められるが、施設の機能上支障がないもの。

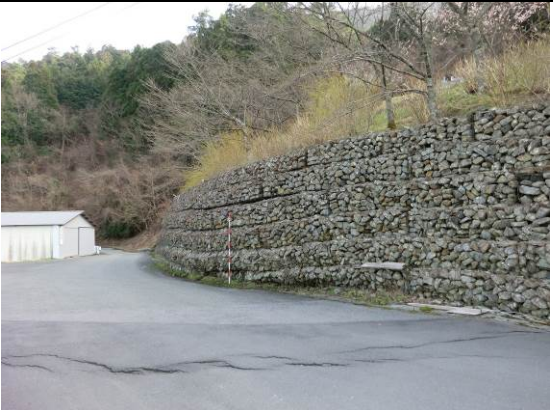
ランク	評価基準(※は目安値)	参考例
e	<p>○ふとんかご, かご枠 大きく押し出しており, 今後も拡大が予測されるもの</p>

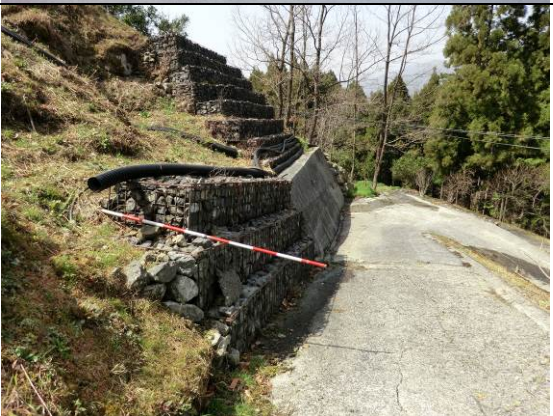
c	<p>○ふとんかご, かご枠 金属部に錆が生じ, 強度低下の懸念がある。</p>

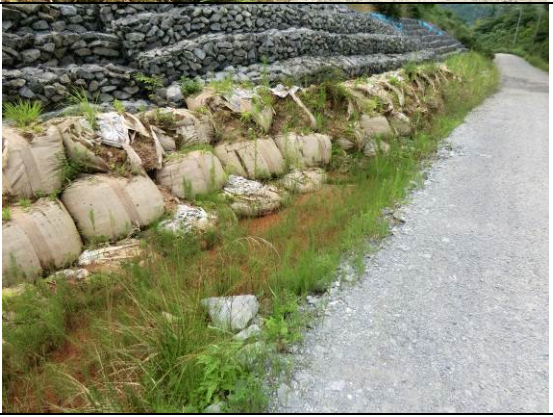
b	<p>○ふとんかご, かご枠 背後地山の土圧により, ふとんかごに歪が生じているが, 施設の機能上支障がないもの。</p>

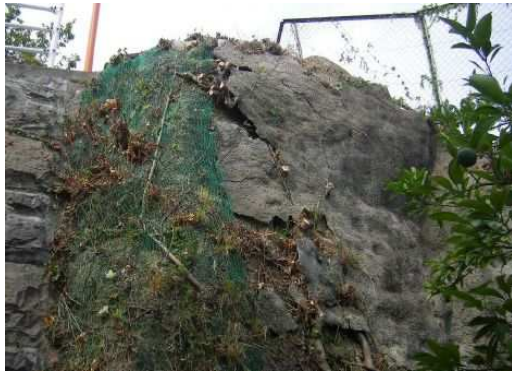
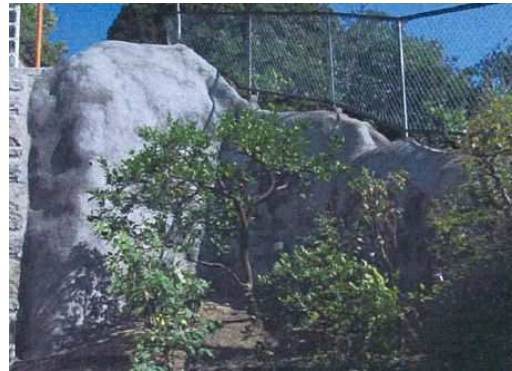
吹付工(維持修繕対応)

(補修前)

(補修後)

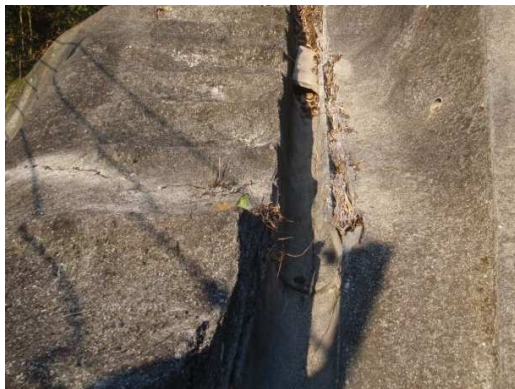
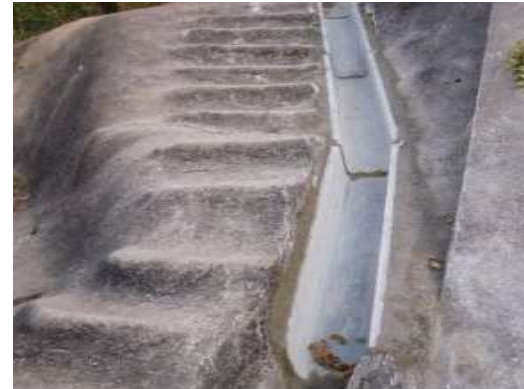
水路工(維持修繕対応)

(補修前)

(補修後)

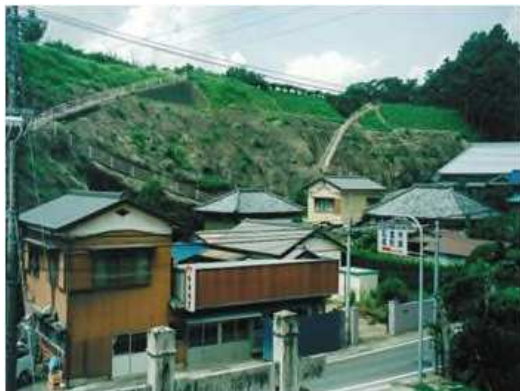
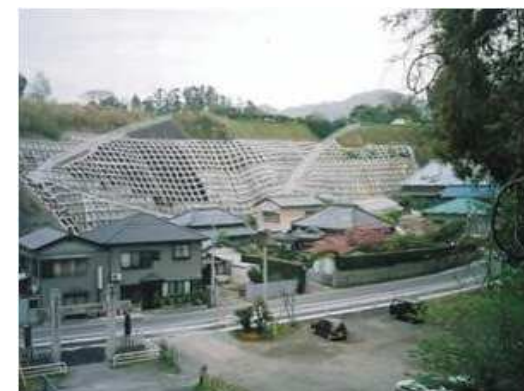
モルタル吹付からのり砕工への改築(緊急改築事業対応)

急傾斜地崩壊防止施設緊急改築事業の実施マニュアル(案 平成 25 年 6 月)国土交通省水管理・国土保全局砂防部保全課 抜粋

(施工前)

(施工後)

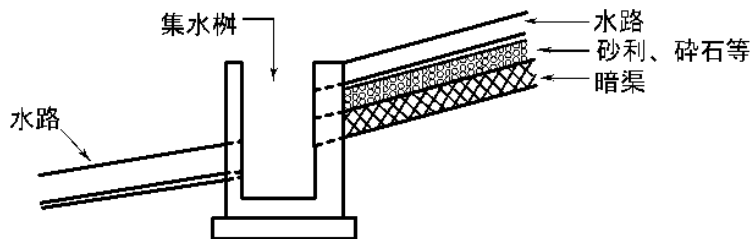
図 5.3.5 水路工概念図

- ・損傷によって、流量の減少がみられるか。
- ・土砂等の堆積によって断面不足になっていないか。

水路工の損傷の要因及び点検のポイントを表 5.3.5 に示す。

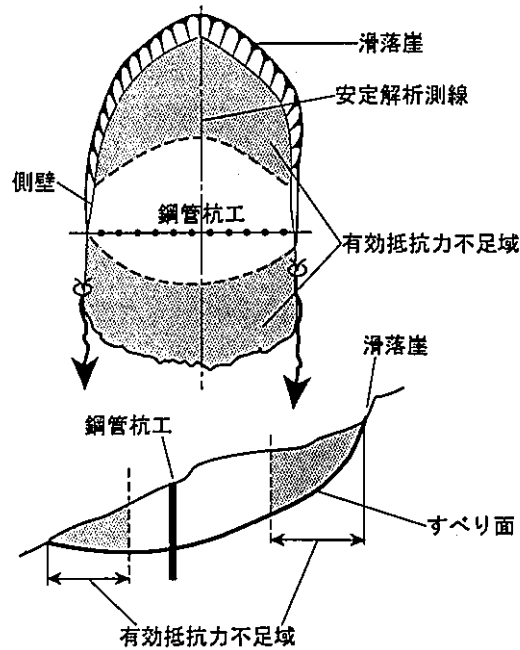
図 5.3.8 杭工概念図

- ・杭工は土中構造物であるため、対象物の点検が困難である。
- ・周辺地盤の押し出しや亀裂等によって、地中の変位を予測することが重要である。

杭工の損傷の要因及び点検のポイントを表 5.3.8 に示す。

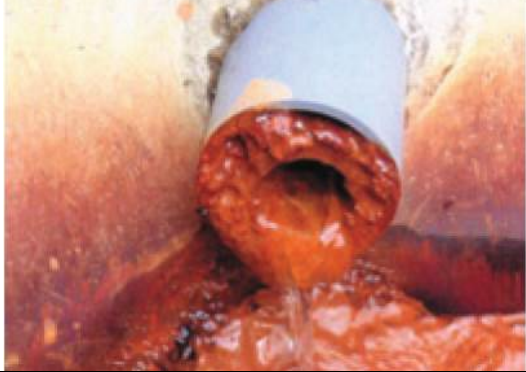
ランク	評価基準(※は目安値)	参考例
e	<p>○集水管孔口の 50%以上に土砂や鉄バクテリアなどの閉塞物が付着している。 又は破損により排水効率が低下している。</p>

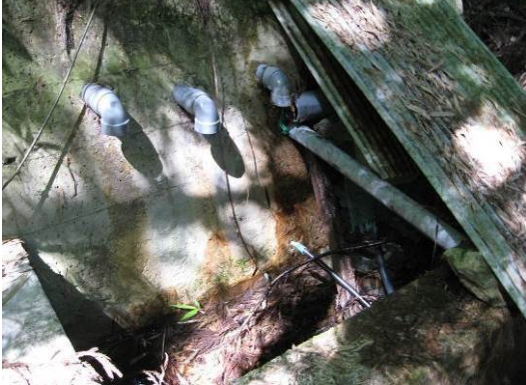
c	<p>○集水管孔口の 25～50%程度に土砂や鉄バクテリアなどの閉塞物が付着している。 ○集水管, 集水桝の破損や, 枡への木の葉や土砂が堆積し, 排水された地下水が, 地すべり斜面に再浸透している。</p>

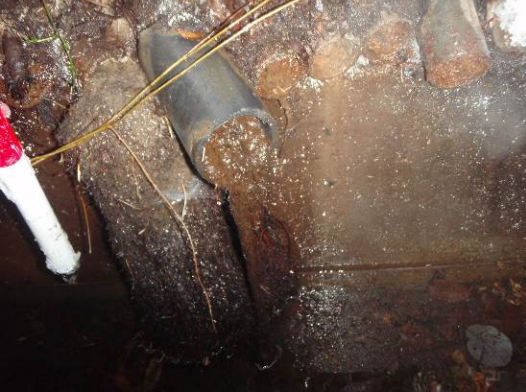
b	<p>○集水管孔口の 25%以下に閉塞物が付着している。 ○土砂や草で覆われ, 施設の点検に不具合が生じている。</p>

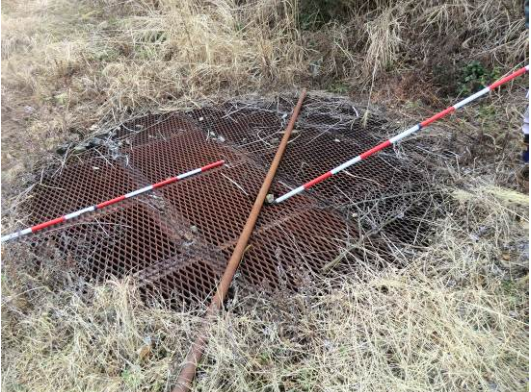
<p style="margin: 5px 0;">湛水した集水井</p> </div>
c	<ul style="list-style-type: none"> ○集水井としての機能が低下しつつあるもの。 ○集水管孔口の 25～50%程度に土砂や鉄バクテリアなどの閉塞物が付着している。 ○柵やタラップが破損するなど, 安全性に問題が生じている。

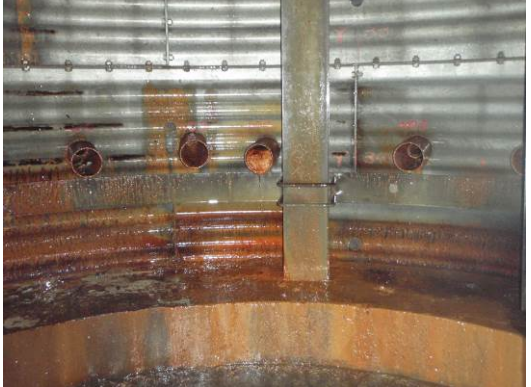
b	<ul style="list-style-type: none"> ○集水管孔口の 25%以下に閉塞物が付着している。 ○土砂や草で覆われ, 施設の点検に不具合が生じている。 ○ライナープレートに腐食や亀裂が認められる。

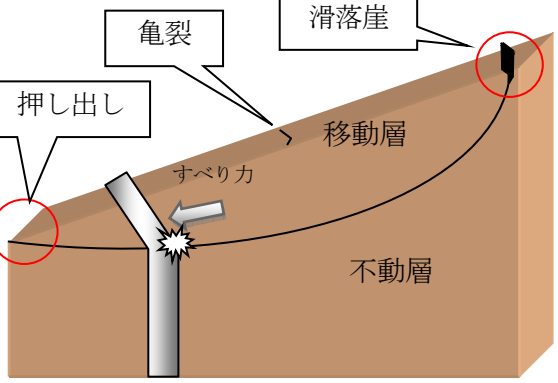
ランク	評価基準(※は目安値)	参考例
e	<ul style="list-style-type: none"> ○設計通りの効果を発揮していない事が認められた場合。 ○周辺斜面に新たな滑落崖や亀裂, 押し出しが認められる。

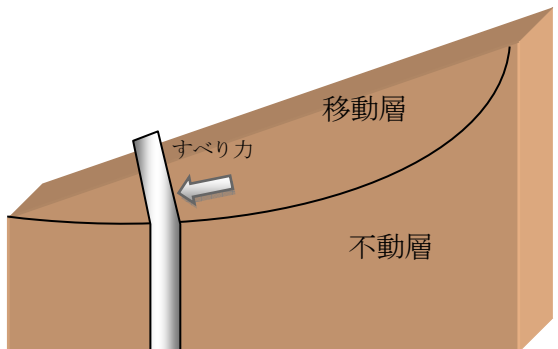
c	<ul style="list-style-type: none"> ○地すべり移動層に変動が認められる。(歪計や伸縮計による観測) ○杭頭部の突出や, 平面的並びに変化が認められる。

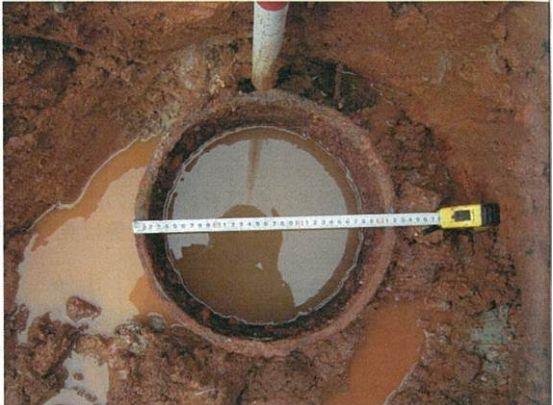
b	<ul style="list-style-type: none"> ○杭頭部に腐食が認められるが, 施設の機能上, 問題ないと考えられるもの。
