## 資料 I

### 主な着目点及び判定の手引き

付録 1 点検における主な着目点

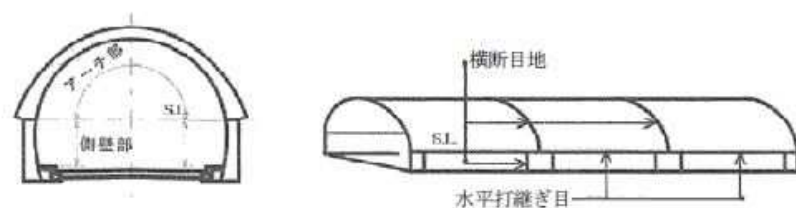
付図-2.1.1 目地、打継ぎ目の位置

矢板工法（覆工打込み方法：逆巻き）の例

山岳トンネル工法（覆工打込み方法：全断面）の例

| 主な着目点 | | 着目点に対する留意事項 |
|---|---|---|
| 1) 覆工の目地及び打継ぎ目 | | <ul style="list-style-type: none"> <li>・ 覆工の目地及び打継ぎ目は、コンクリート面が分離された部分であり、周辺にひび割れが発生した場合、目地及び打継ぎ目とつながりコンクリートがブロック化しやすい。</li> <li>・ 覆工の型枠解体時の衝撃等により、目地及び打継ぎ目付近にひび割れが発生することがある。</li> <li>・ 覆工の横断目地付近に温度伸縮等により応力が集中し、ひび割れ、うき、はく離が発生することがある。</li> <li>・ 施工の不具合等で段差等が生じた箇所を化粧モルタルで補修することがあり、化粧モルタルや事後の補修モルタルがはく落することがある。</li> <li>・ 覆工が逆巻き工法で施工されたトンネル※は、水平打継ぎ目に化粧モルタルを施工することがあり、化粧モルタルや事後の補修モルタルがはく落することがある。</li> </ul> <p>※矢板工法は横断目地だけではなく、水平打継ぎ目に留意する。</p> |

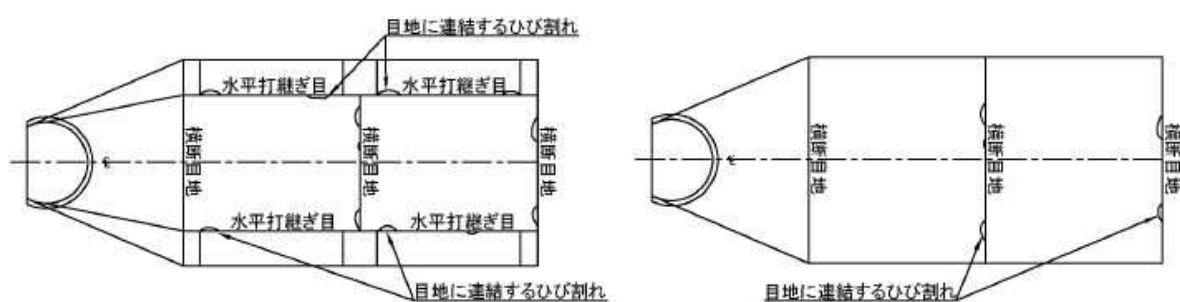
付図-2.1.2 覆工の目地及び打継ぎ目とその付近に発生する変状の例

矢板工法（覆工打込み方法：逆巻き）の例

山岳トンネル工法（覆工打込み方法：全断面）の例

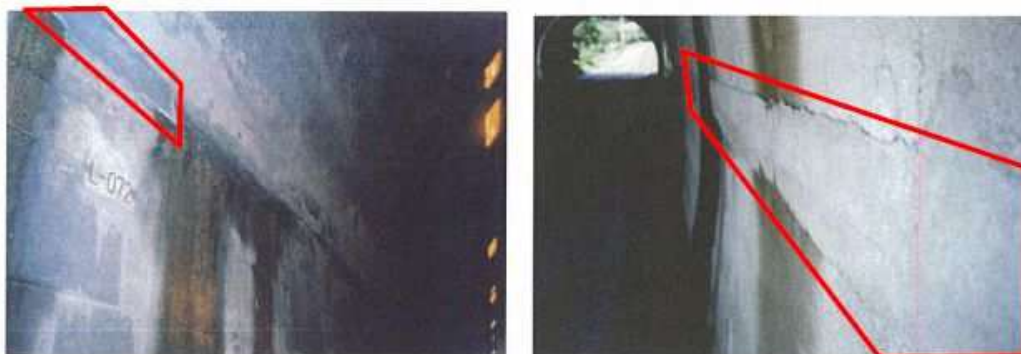
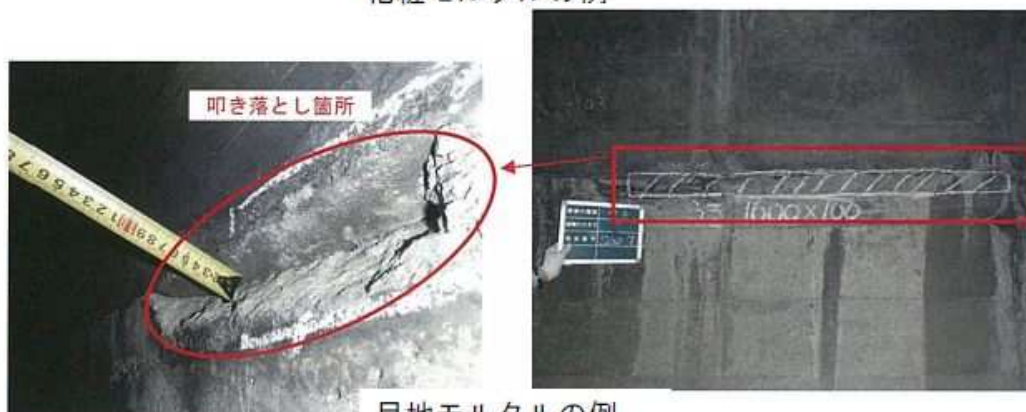
付写真-2.1.2 逆巻き工法の水平打継ぎ目と化粧モルタル、目地モルタルの施工状況の例

化粧モルタルの例

目地モルタルの例

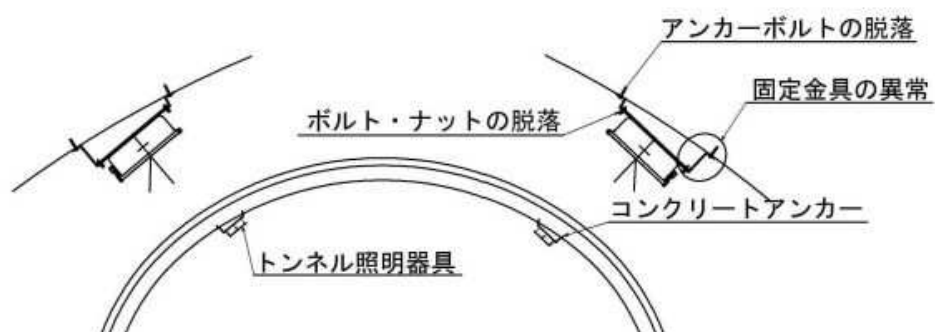
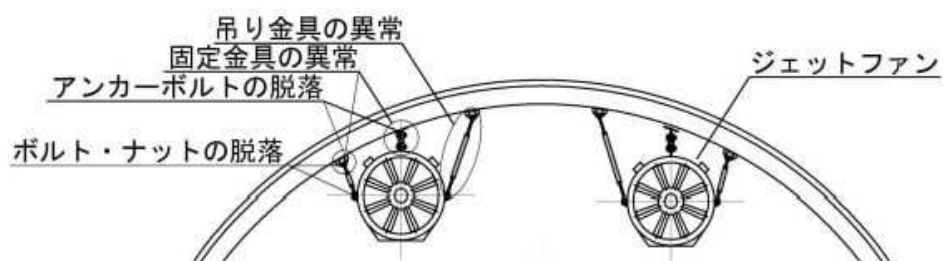
付図-2.5.1 附属物の異常発生箇所の例

■照明灯具等の取付部材の例

■ジェットファンの取付部材の例

| 主な着目点 | | 着目点に対する留意事項 |
|---|---|---|
| 5) 附属物 | | <ul style="list-style-type: none"> <li>・ トンネル内附属物本体やその取付部材について固定するボルトの緩みや部材の腐食等が発生した場合、附属物本体の落下につながるおそれがある。</li> <li>・ アンカーボルト付近に生じた覆工コンクリートのひび割れが脱落の原因となるおそれがある。</li> </ul> |

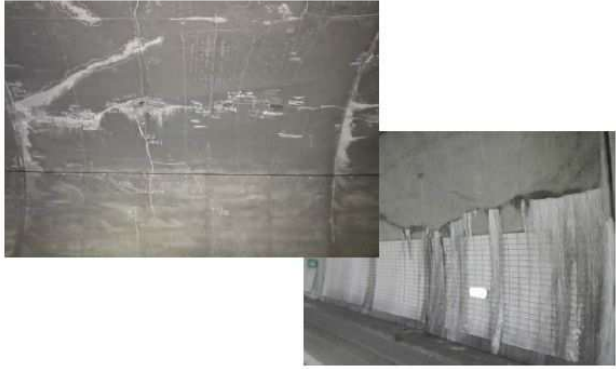
| 判定区分 | 変状写真 | 変状概要 |
|---|---|---|
| II | | ひび割れがあり、将来的に構造物の機能が低下する可能性があるため、予防保全の観点から措置を必要とする状態 |

付表-3.1.5 圧ざ、外力によるひび割れに対する判定区分別変状例

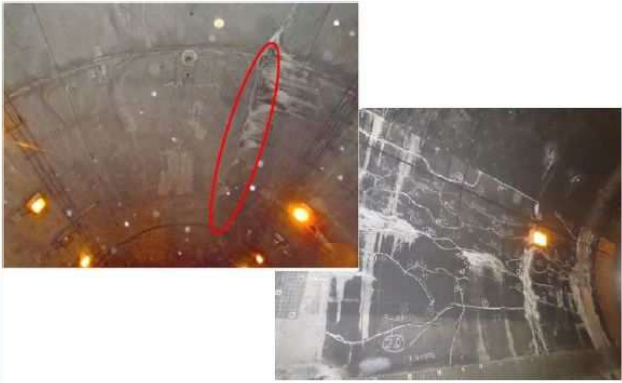
| 判定区分 | 変状写真 | 変状概要 |
|---|---|---|
| III | | ひび割れが密集している、またはせん断ひび割れ等があり、構造物の機能が低下しているため、早期に措置を講じる必要がある状態 |

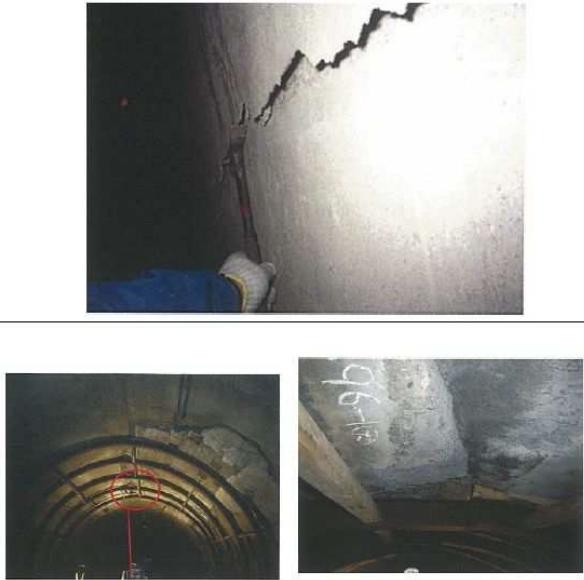
| 判定区分 | 変状写真 | 変状概要 |
|---|---|---|
| IV | | ひび割れが大きく密集している、またはせん断ひび割れ等があり、構造物の機能が著しく低下している、または圧ざがあり、緊急に措置を講じる必要がある状態 |

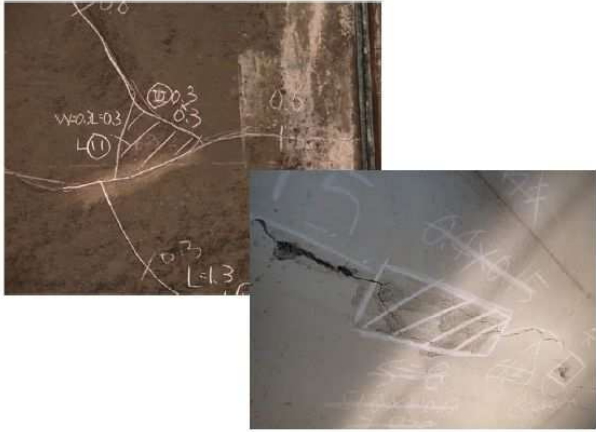
| 判定区分 | 変状写真 | 変状概要 |
|---|---|---|
| II | | ひび割れ等により覆工コンクリート等のうき、はく離の兆候があり、将来的に落下する可能性があるため、予防保全の観点から措置を必要とする状態 |

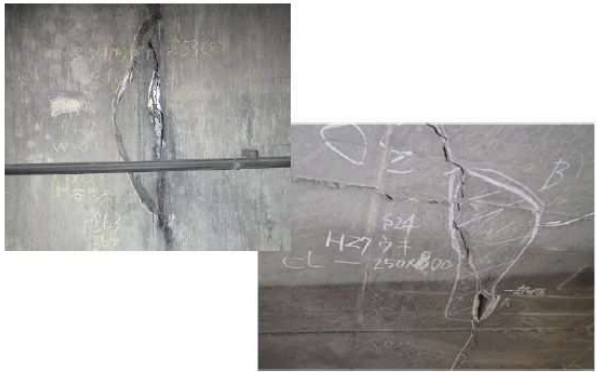
| 判定区分 | 変状写真 | 変状概要 |
|---|---|---|
| III | | ひび割れ等により覆工コンクリート等のうき、はく離等がみられ、落下する可能性があるため、早期に措置を講じる必要がある状態 |

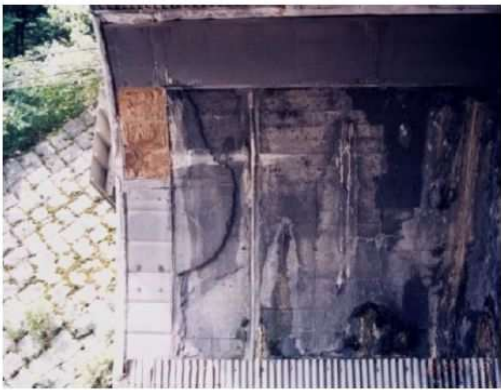
| 判定区分 | 変状写真 | 変状概要 |
|---|---|---|
| IV | | ひび割れ等により覆工コンクリート等のうき、はく離等が顕著にみられ、早期に落下する可能性があるため、緊急に措置を講じる必要がある状態 |

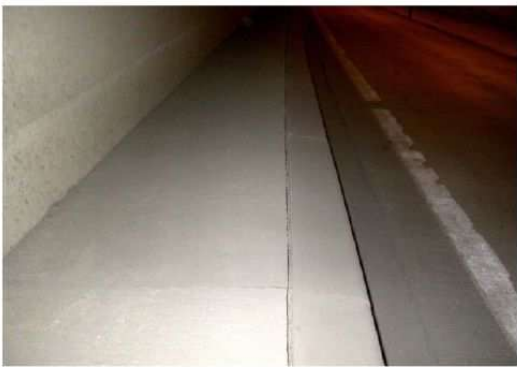
| 判定区分 | 変状写真 | 変状概要 |
|---|---|---|
| II | | 変形、移動、沈下等しているが、その進行が緩慢である、または、進行が停止しているため、予防保全の観点から措置を必要とする状態 |

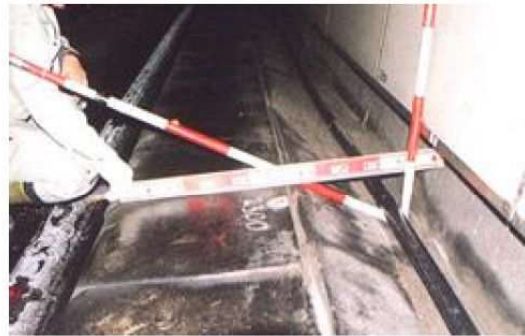
| 判定区分 | 変状写真 | 変状概要 |
|---|---|---|
| III | | 変形、移動、沈下等しており、その進行が見られ、構造物の機能低下が予想されるため、早期に措置を講じる必要がある状態 |

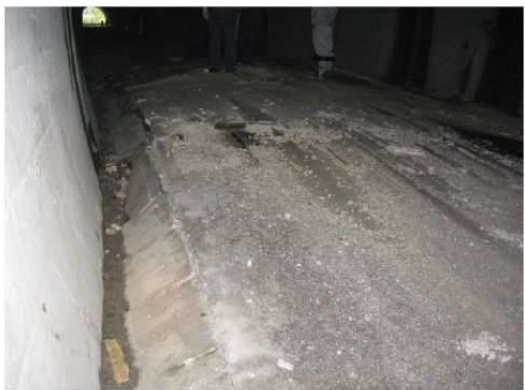
| 判定区分 | 変状写真 | 変状概要 |
|---|---|---|
| IV | | 変形、移動、沈下等しており、その進行が著しく、構造物の機能が著しく低下しているため、緊急に措置を講じる必要がある状態 |

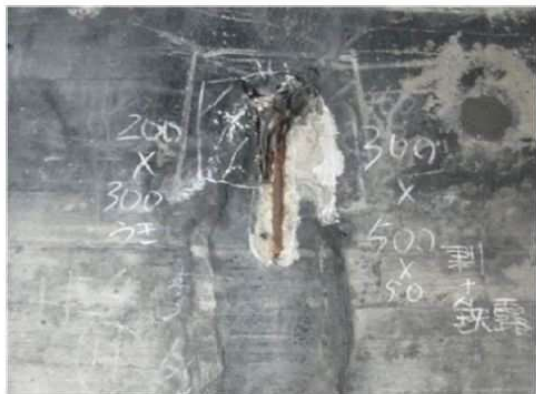
| 判定区分 | 変状写真 | 変状概要 |
|---|---|---|
| II | | 孔食あるいは鋼材全周のうき錆がみられるものや、表面的あるいは小面積の腐食があるため、予防保全の観点から措置を必要とする状態 |

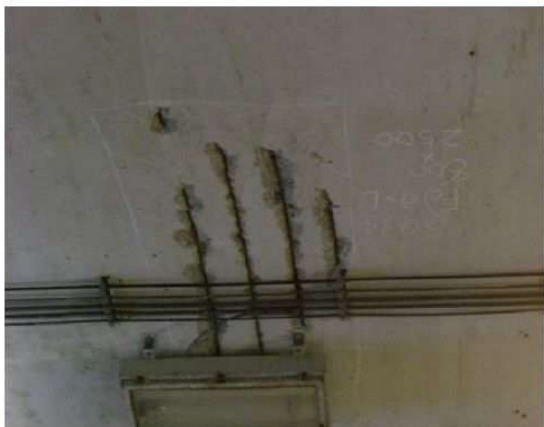
| 判定区分 | 変状写真 | 変状概要 |
|---|---|---|
| III | | 腐食により、鋼材の断面欠損がみられ、構造用鋼材として機能が損なわれているため、早期に措置を講じる必要がある状態 |

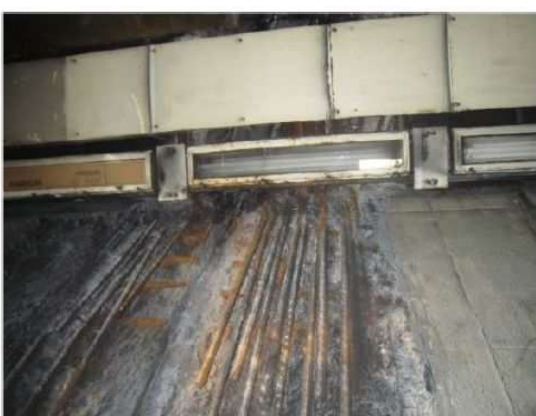
| 判定区分 | 変状写真 | 変状概要 |
|---|---|---|
| IV | | 腐食により、鋼材の断面欠損がみられ、構造用鋼材として機能が著しく損なわれているため、緊急に措置を講じる必要がある状態 |

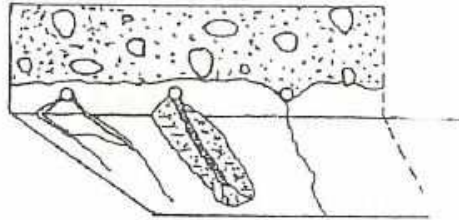
付図-3.1.2 鋼材腐食の例

[ひび割れ、はく落が見られ鉄筋が露出している。]

はく落している  
周囲の打音  
検査

ういている箇所はできるだけたたき落としたが、残存しており、ひび割れも伴う。コンクリートも全体に劣化しておりはく落した場合は交通の支障となる。

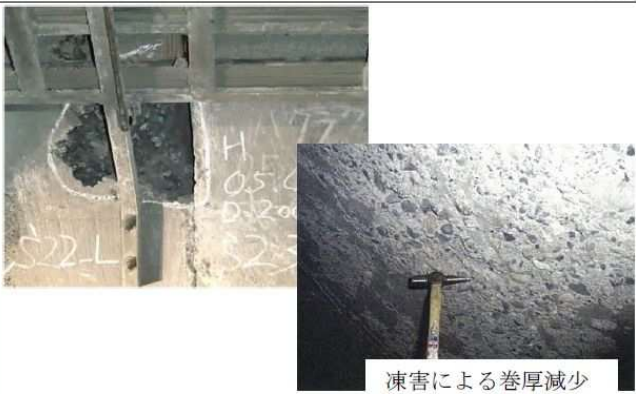
| 判定区分 | 変状写真 | 変状概要 |
|---|---|---|
| II | | 巻厚/設計巻厚=2/3 以上もしくは、巻厚/設計巻厚=1/2～2/3 で、巻厚の減少に起因するひび割れや変形が認められない。 |

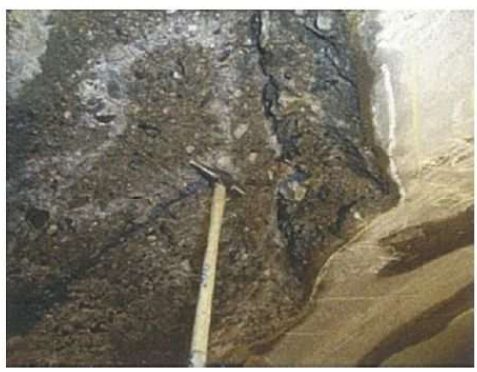
| 判定区分 | 変状写真 | 変状概要 |
|---|---|---|
| III | | 巻厚/設計巻厚=1/2～2/3 で、巻厚の減少に起因するひび割れや変形が認められる。<br>巻厚/設計巻厚=1/2 未満で、巻厚の減少に起因するひび割れや変形が認められない。 |

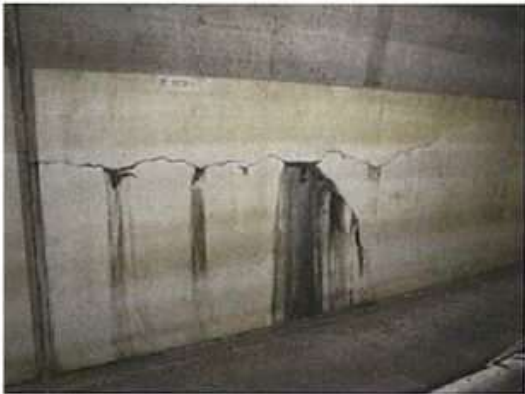
| 定区分 | 変状写真 | 変状概要 |
|---|---|---|
| II | | コンクリートのひび割れ等から漏水の滴水または浸出があり、将来的に利用者の安全性を損なう可能性があるため、予防保全の観点から措置を必要とする状態 |

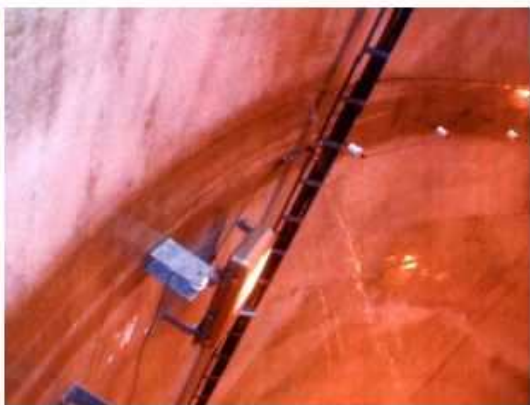
| 定区分 | 変状写真 | 変状概要 |
|---|---|---|
| III | | コンクリートのひび割れ等から漏水の流下があり、利用者の安全性を損なう可能性があるため、早期に措置を講じる必要がある状態 |

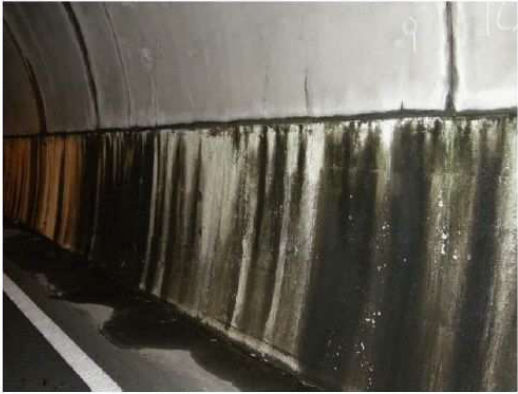
| 判定区分 | 変状写真 | 変状概要 |
|---|---|---|
| II | | 排水不良により舗装面に滞水を生じるおそれがあり、将来的に利用者の安全性を損なう可能性があるため、予防保全の観点から措置を必要とする状態 |

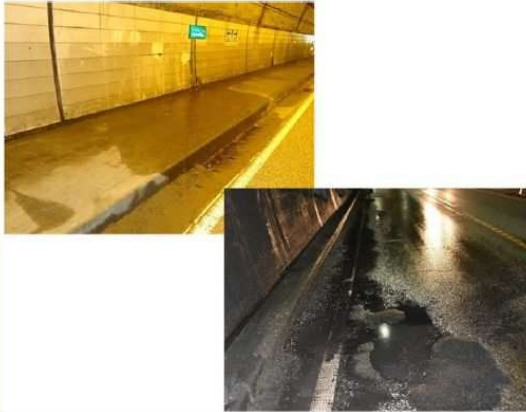
| 判定区分 | 変状写真 | 変状概要 |
|---|---|---|
| III | | 排水不良により舗装面に滞水があり、利用者の安全性を損なう可能性があるため、早期に措置を講じる必要がある状態 |

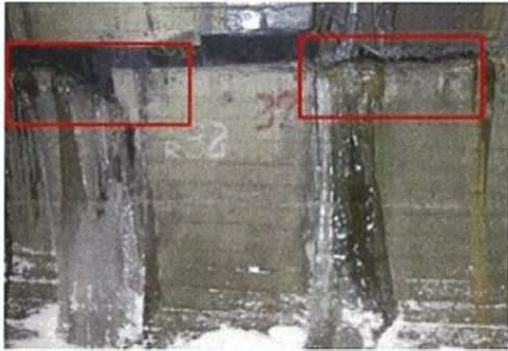
| 判定区分 | 変状写真 | 変状概要 |
|---|---|---|
| IV | | 漏水に伴う土砂流出により舗装が陥没したり沈下する可能性があり、寒冷地においては漏水等によりつららや側氷等が生じ、利用者の安全性を損なうため、緊急に措置を講じる必要がある状態 |

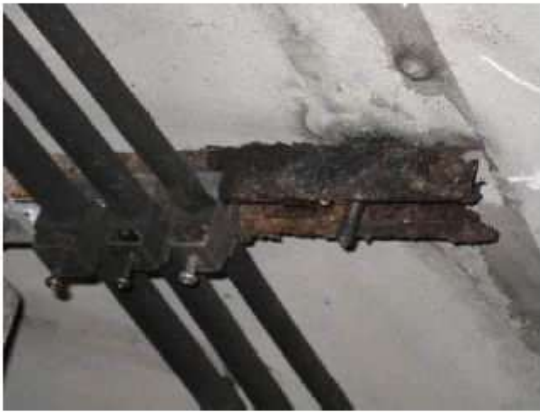
| 判定区分 | 異常写真 | 異常概要 |
|---|---|---|
| × | | <p>【取付部材】</p> <p>取付部材の腐食・欠損<br/>落下の危険性がある</p> |

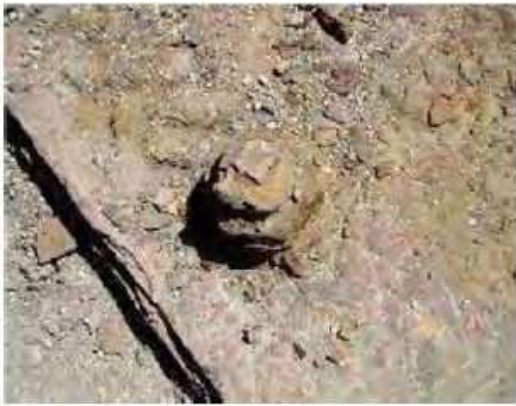
| 判定区分 | 異常写真 | 異常概要 |
|---|---|---|
| × | | <p>【ボルト・ナット】</p> <p>ボルト・ナットの腐食<br/>落下の危険性がある</p> |

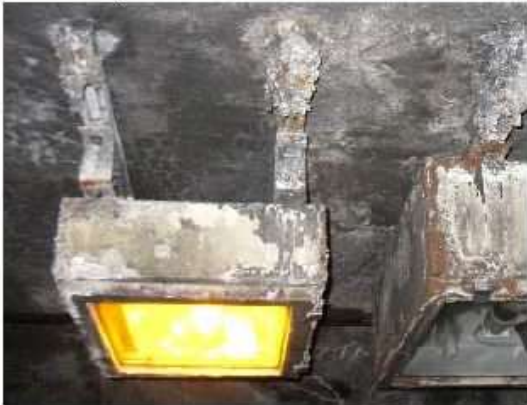
| 判定区分 | 異常写真 | 異常概要 |
|---|---|---|
| × | | <p>【照明本体取付部】</p> <p>照明取付部材の腐食・遊離石灰の付着<br/>落下の危険性がある</p> |

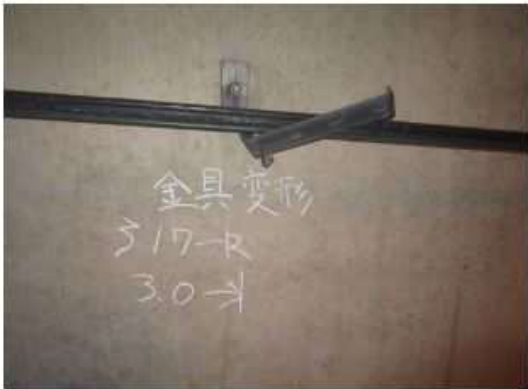
| 判定区分 | 異常写真 | 異常概要 |
|---|---|---|
| × | | <p>【取付部材】<br/>取付部材の変形、はずれ<br/>落下の危険性がある</p> |

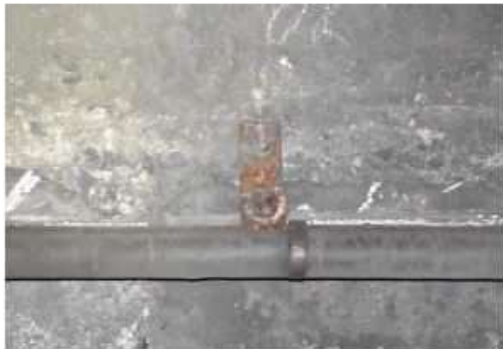
| 判定区分 | 異常写真 | 異常概要 |
|---|---|---|
| × | | <p>【ボルト・ナット】<br/>ボルト・ナットの腐食<br/>落下の危険性がある</p> |

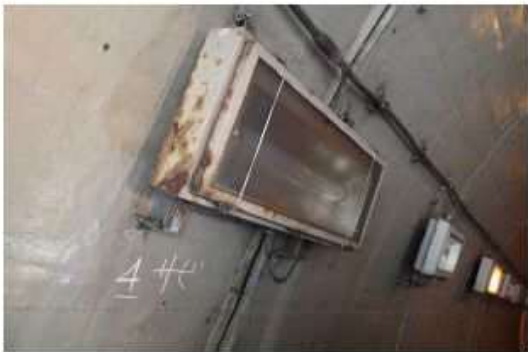
| 判定区分 | 異常写真 | 異常概要 |
|---|---|---|
| × | | <p>【照明本体取付部】<br/>照明取付部材の腐食<br/>落下の危険性がある</p> |

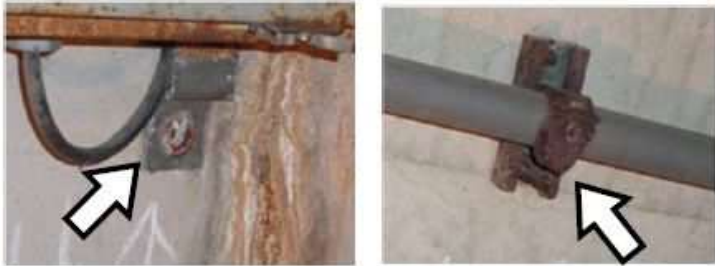
| 判定区分 | 異常写真 | 異常概要 |
|---|---|---|
| × | | <b>【取付部材】</b><br>配管の取付部材の、腐食、亀裂、欠損<br>落下の危険性がある |

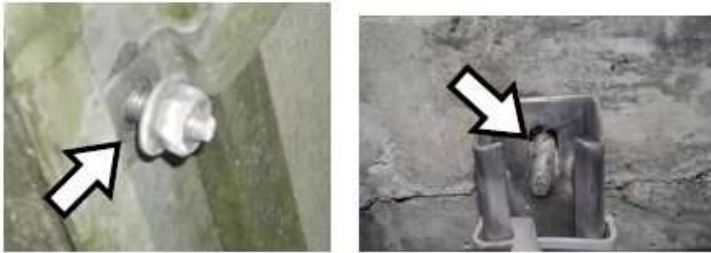
| 判定区分 | 異常写真 | 異常概要 |
|---|---|---|
| × | | <b>【ボルト・ナット】</b><br>ボルト・ナットの緩み、脱落<br>落下の危険性がある |

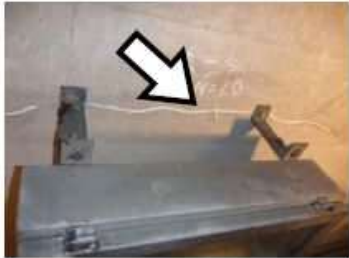
| 判定区分 | 異常写真 | 異常概要 |
|---|---|---|
| × | | <b>【照明本体取付部】</b><br>照明本体取付部の覆工コンクリートのひび割れ<br>落下の危険性がある |

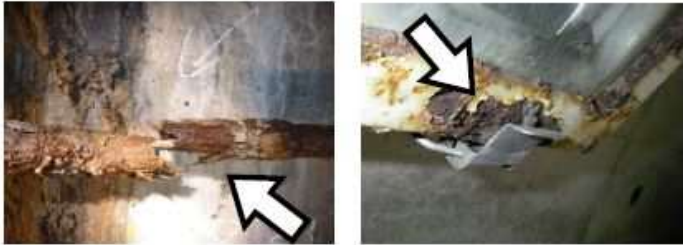
| 判定区分 | 異常写真 | 異常概要 |
|---|---|---|
| × | | <b>【取付部材】</b><br>配管や照明等の取付部材の変形・欠損<br>落下の危険性がある |

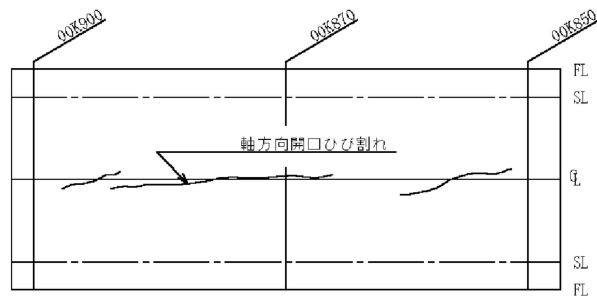
図1 緩み土圧の変状展開図の例

緩み土圧は、地山が自然に緩み、自重を支えられなくなり、覆工に荷重として作用する鉛直圧を主体とするものである。このため、アーチの天端に道路トンネル縦断方向の開口性ひび割れを生じるものが多い。

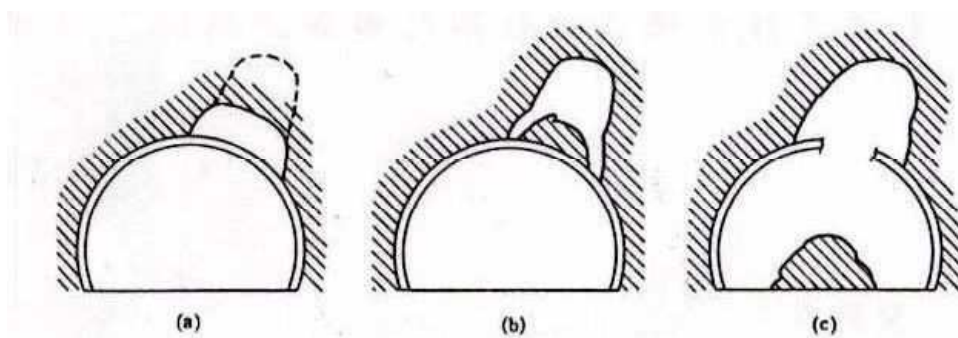
図4 突発性崩壊の例

道路トンネルの上部に比較的大きい空げきがあり、空げきの上部の岩塊が何らかの理由で地山と分離し落下し、場合によっては衝撃的に覆工に衝突する。覆工の強度が十分でなければ覆工を破壊し、岩塊もろとも道路トンネル内に落下する崩壊をいう。集中荷重になる場合がある。

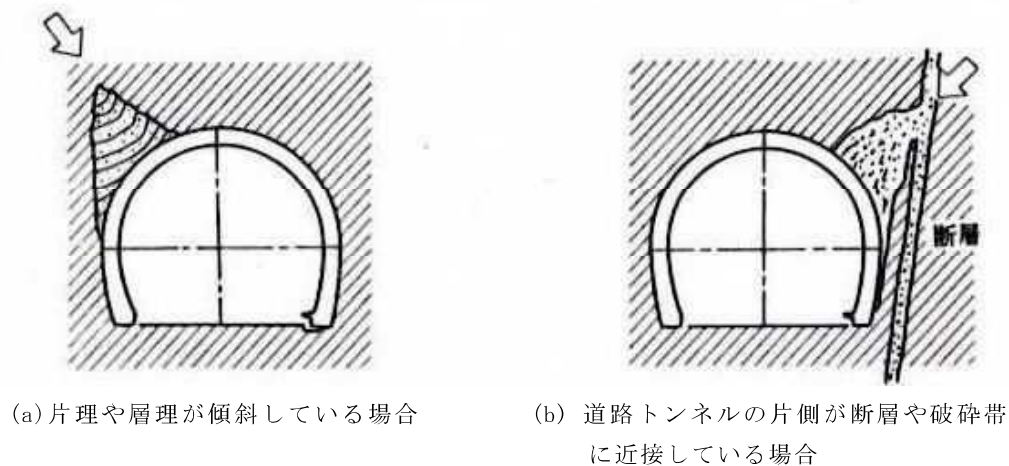
図5 層状岩盤の周辺の偏土圧の模式図

斜面下や、傾斜した片理や直交方向に緩みが生じて偏土圧が作用し、道路トンネルが変状するものである。山側アーチ肩部に水平開口ひび割れ、段差が生じることが多い。

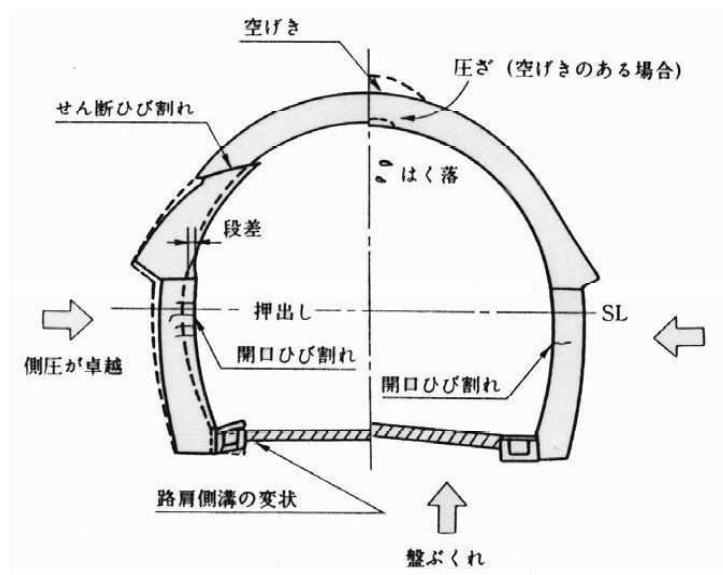
図9 膨張性土圧による変状の模式図

膨張性土圧による変状では，左右の側壁あるいはアーチの両肩に，複雑な水平ひび割れが生じやすく，アーチと側壁間に打継目がある場合には段差が生じることがある。

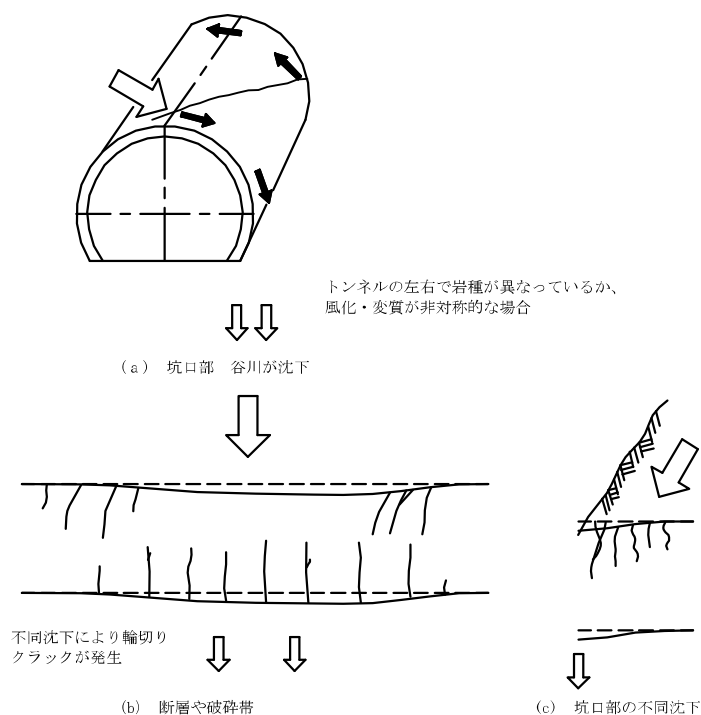
図 1 2 地山が年々劣化して支持力低下を来すもの

支持力不足が道路トンネルの変状と結びつきやすいのは、縦断的、あるいは横断的な不同沈下である。前者の場合、輪切り方向のひび割れが生じやすい。また、後者の場合は道路トンネル軸の回転を伴い、斜め方向のひび割れを生じる。

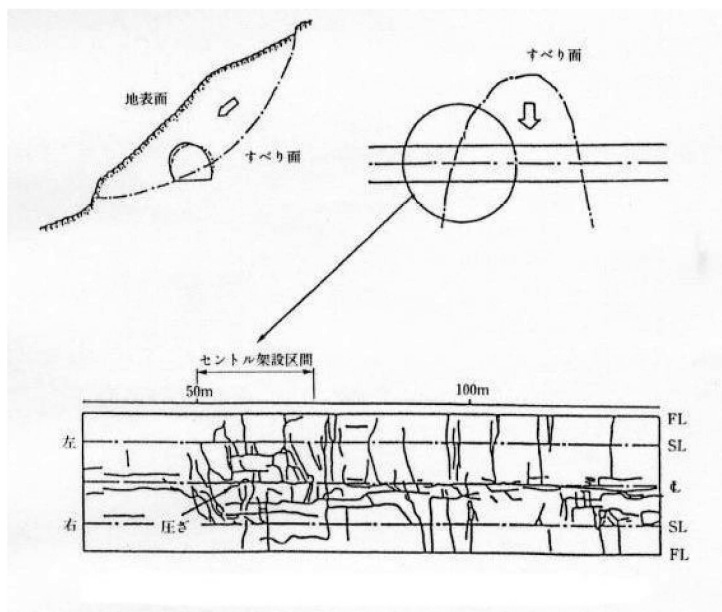
図 15 地すべり

地すべり粘土に地下水が作用して強度を低下させ、すべり面に沿って地すべり土塊を滑動させ、道路トンネルが変状するものをいう。地すべりによる変状は道路トンネルとすべり面の位置関係により変状形態が異なる。

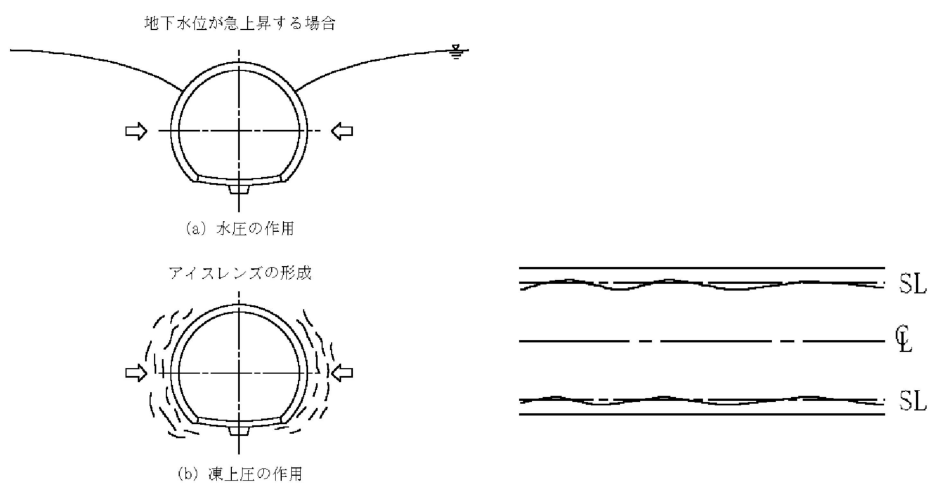
図 16 水圧・凍上圧

水圧・凍上圧は、漏水と深くかかわっており、道路トンネルに作用する場合は通常、側圧が卓越し、側壁あるいはアーチ肩部の水平ひび割れが生じることが多い。
