広島県門型標識等定期点検要領

第2版

令和6年12月

広島県 道路整備課

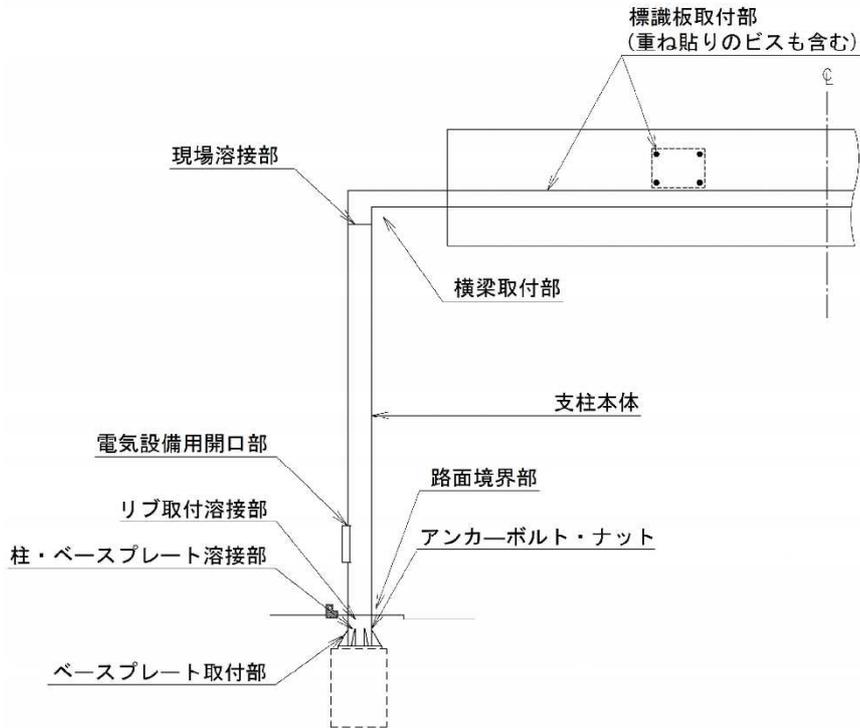
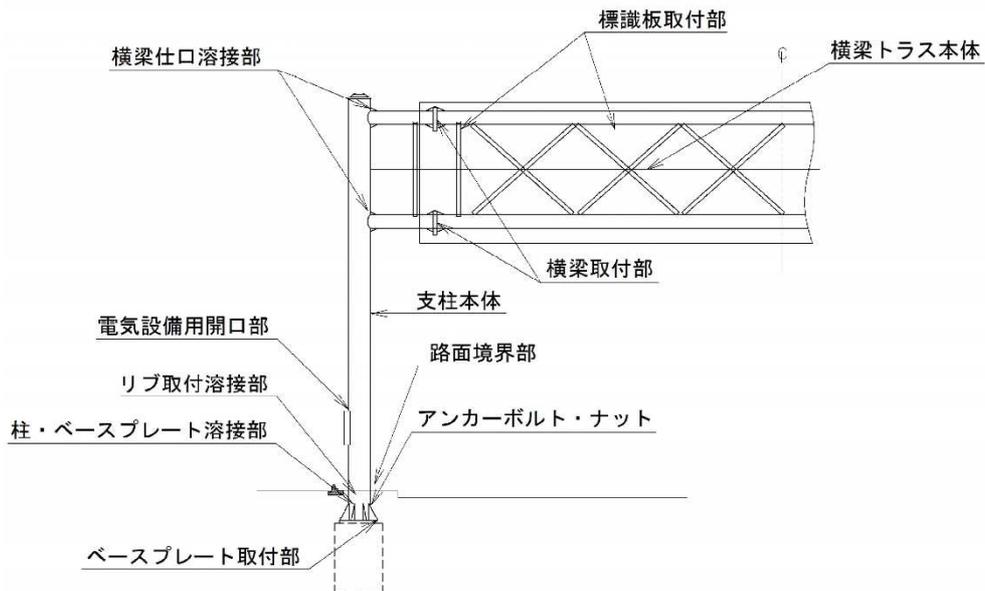
図-5.1 点検の着目箇所

<大型案内標識>

<道路情報板>

点検項目を表-5.1に示す。また、門型標識等の代表的な形状に対する点検の着目箇所を図-5.1に示す。

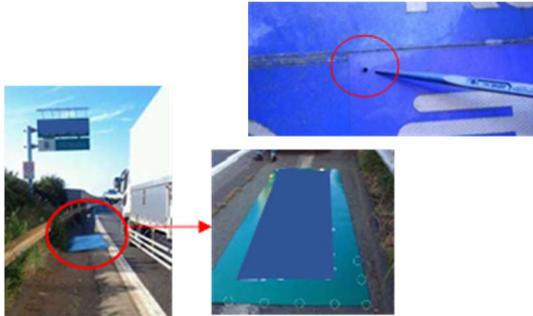
表-5.4 不具合事例

留意事項	事例写真
<p>標識板の重ね貼りは、粘着やリベット等による方法が用いられているが、揺れの影響や経年劣化により粘着強度等が低下する可能性があるため留意すること。</p>

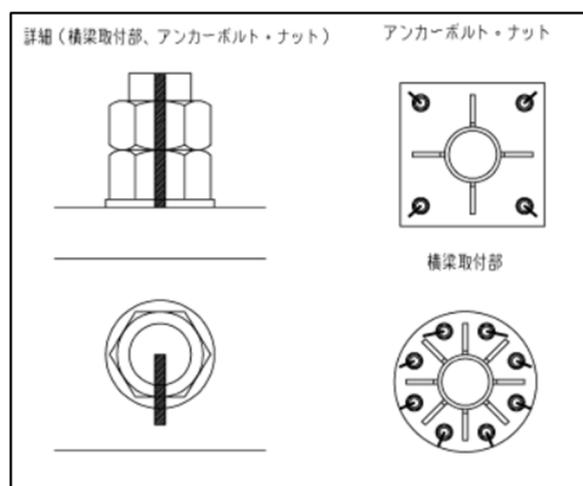
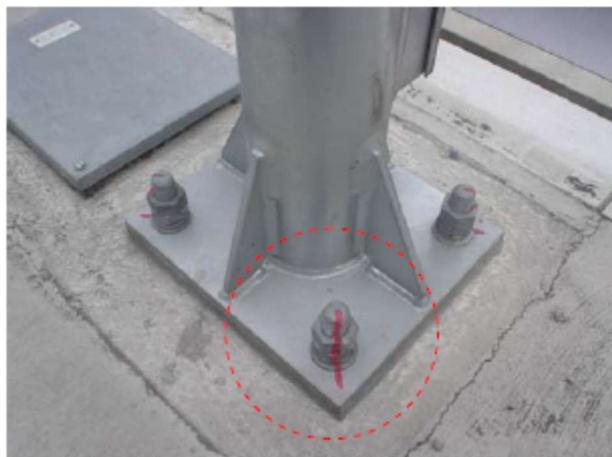
(a)適切な例

合いマークが見えやすく、かつ、ボルト、ナット、プレートに連続して施工されている。

図 5-2 合いマークの施工事例

- ・ ボルト又は部材に腐食又はき裂が生じている場合は、交換又は補修後に合いマーク施工を行う。
- ・ 上部のボルト部の合いマークは、路面から確認できるように配慮して施工する必要がある。
- ・ 合いマークは、アンカーボルト、支柱継手部、標識板取付部、横梁取付部など合いマーク施工が可能なボルトについては施工する。
- ・ 電気設備用開口部のボルト、標識板重ね部などボルト径が小さく合いマーク施工が困難な箇所は、施工しない。

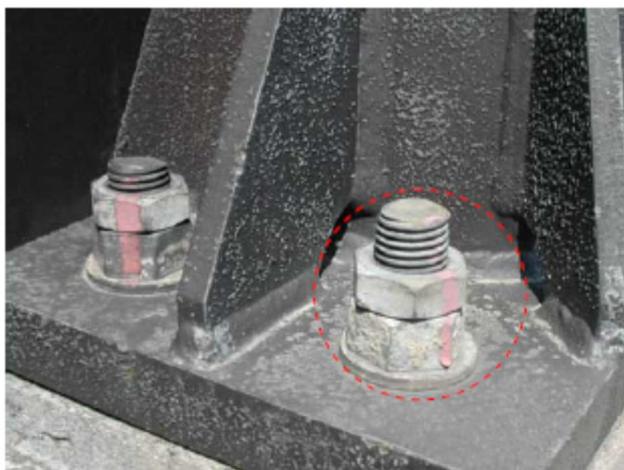
(b)不適切な例

合いマークが見えにくく、かつ、ナットにしか施工されていない。

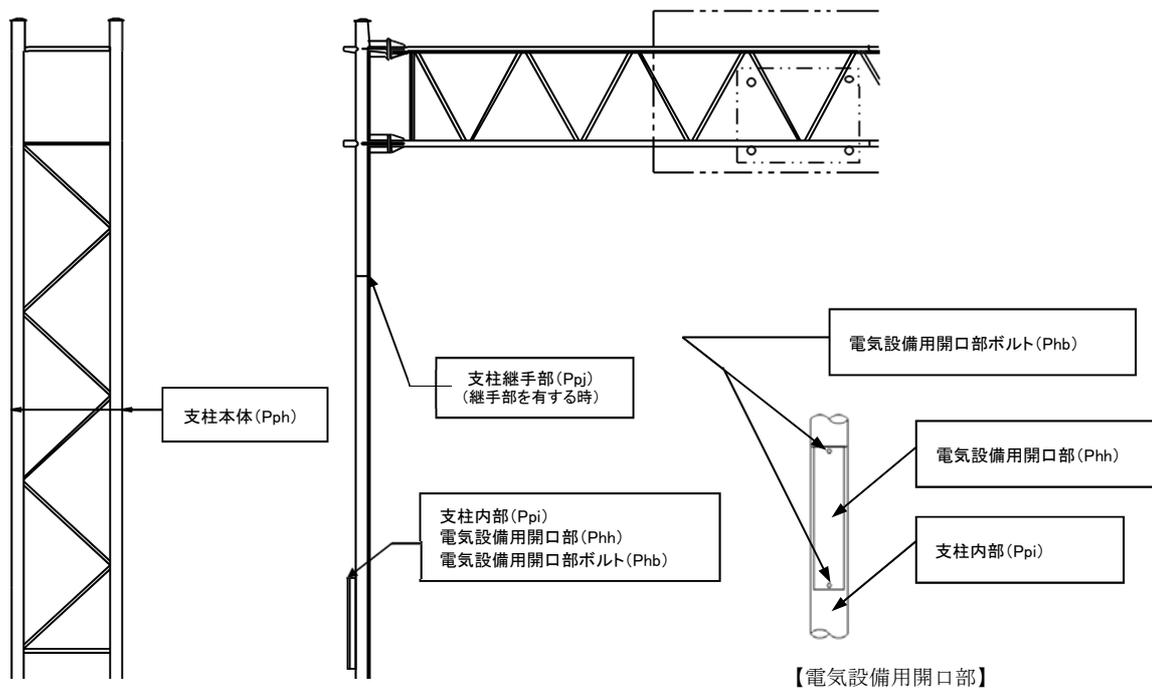
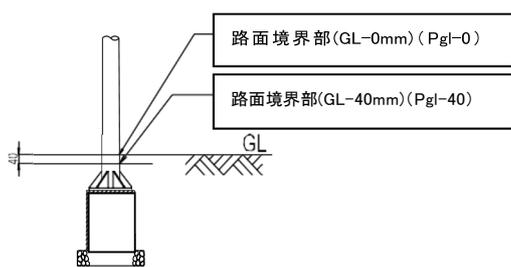
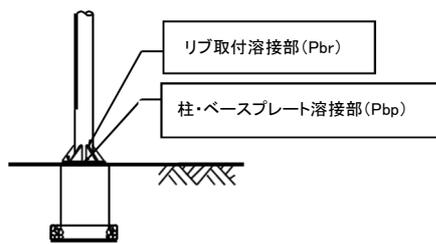
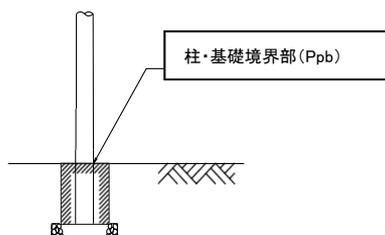
- ・支柱本体
- ・支柱継手部
- ・支柱内部
- ・電気設備用開口部
- ・電気設備用開口部ボルト
- ・路面境界部（GL-0mm）
- ・路面境界部（GL-40mm）
- ・リブ取付溶接部
- ・柱・ベースプレート溶接部
- ・柱・基礎境界部

【路面境界部が埋め戻されている場合】

【ベースプレートが露出している場合】

【基礎コンクリートが露出している場合】

- ・各溶接部は、亀裂が生じやすい。
- ・路面境界部及び柱・基礎境界部の腐食は、突然の倒壊を起こす要因になるため特に注視する必要がある。
- ・支柱継手部の内部に接合用リングを設置している場合、支柱の結露等により支柱内部から腐食することがある。
- ・外観で腐食、亀裂が見られる場合には、支柱内部に雨水が浸入し、支柱内部の滞水及び腐食が生じやすい。
- ・地下引き込み管や電気設備開口部のパッキンの劣化や通気孔につまりがあると、支柱内部の滞水及び腐食が生じやすい。
- ・引き込み柱を兼用している支柱では、地下配管から地下水が支柱内に水が浸入し、滞水や滞水跡が生じている場合がある。・支柱内部に滞水が見られる場合には、変状が急速に進展することがある。

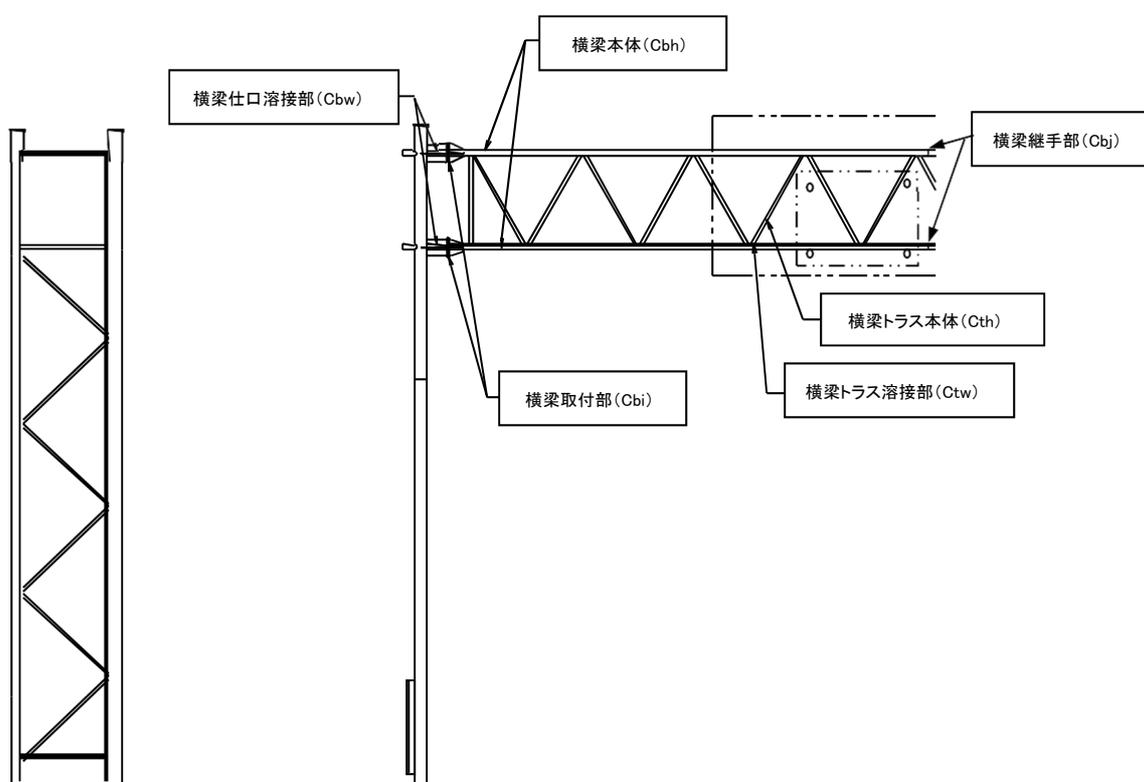
- ・ 横梁本体
- ・ 横梁仕口溶接部
- ・ 横梁取付部
- ・ 横梁トラス本体
- ・ 横梁トラス溶接部
- ・ 横梁継手部

- ・ 各溶接部は、亀裂が生じやすい。
- ・ 横梁取付部は、振動によりボルトのゆるみ・脱落が生じることがある。
- ・ 外観で腐食、亀裂が見られる場合には、支柱内部に雨水が浸入し、支柱内部の滞水及び腐食が生じやすい。

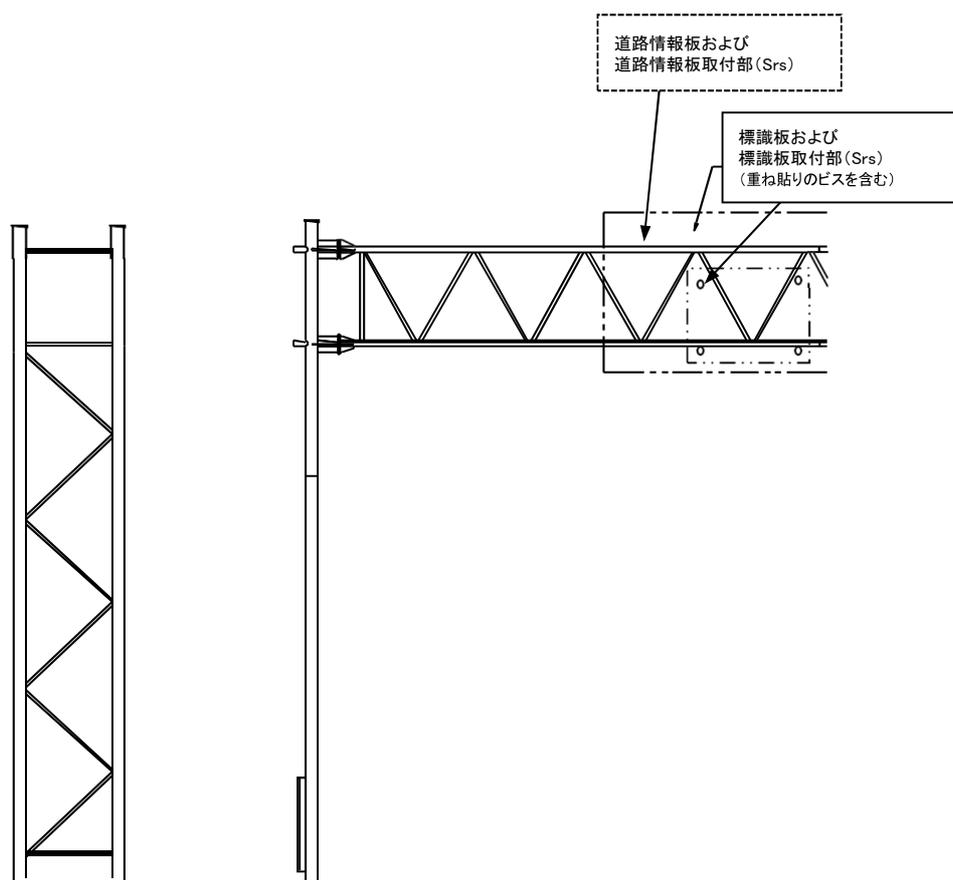
- 標識板及び標識板取付部
- 道路情報板及び道路情報板取付部

- 標識板取付部（道路情報板取付部）は、振動によりボルトのゆるみ・脱落が生じることがある。
- 標識板に車両接触痕がある場合、取付部等に著しい変形や亀裂が生じていることがある。
- 標識板に重ね貼りした場合、ビスの腐食が生じることがある。
- ヒンジ構造で標識板を吊り下げている構造（吊下式）については、標識板が落下する事案が発生していることから、接合部の点検に特に注視する必要がある。

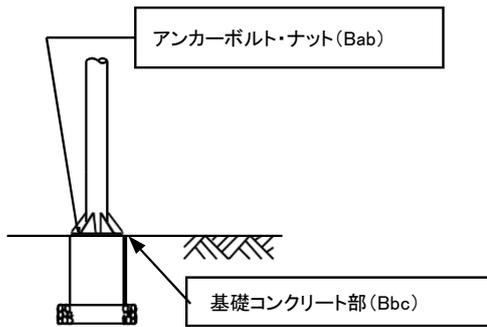
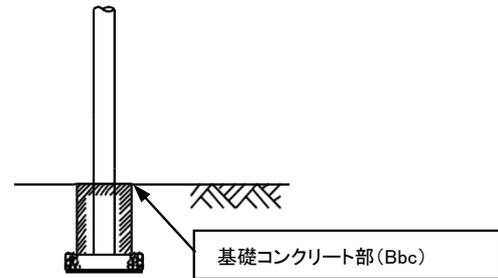
- ・基礎コンクリート部
- ・アンカーボルト・ナット

【ベースプレートが露出している場合】

【基礎コンクリートが露出している場合】

- ・アンカーボルト・ナットは、振動の影響でゆるむことがある。
- ・基礎コンクリートは、振動や雨水の滞水等の影響により、ひびわれや剥離が発生する場合がある。

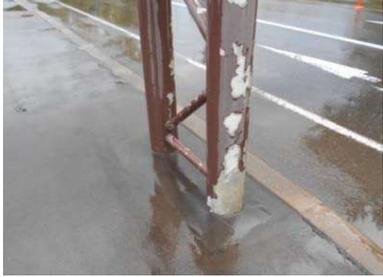
<p style="text-align: center;">例</p> <p>板厚減少はほとんど生じていないが、放置すると全体に深刻な腐食の拡大の可能性がある例。</p> <p>※板厚減少はほとんど生じていない場合でも、防錆被膜が広範囲に劣化している場合、放置して腐食発生に至った場合、急速かつ広範囲が腐食する場合もある。</p>
ii

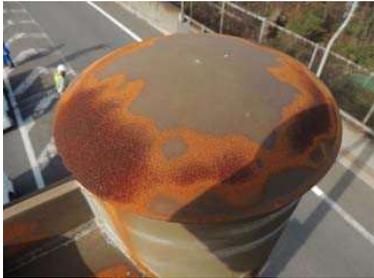
<p style="text-align: center;">例</p> <p>局部で腐食が進行しつつあり、放置すると影響の拡大が見込まれる例。</p> <p>※局部での防錆機能の低下や腐食の進行が生じている場合、原因によってはその箇所では集中的に腐食が進行して、比較的早期に局部的な断面減少や欠損に至ることもある。</p>
ii

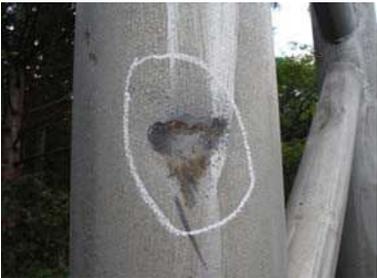
<p style="text-align: center;">例</p> <p>倒壊への影響は小さいが、支柱本体が微少に変形しており、性能が低下している可能性がある例。</p> <p>※円形断面の支柱本体に衝突痕がある例。柱部材では変形がわずかでも座屈耐力が大きく低下するため、その位置や性状によっては、変形量や範囲が小さくとも所要の機能が発揮出来ない状態であることもある。</p>

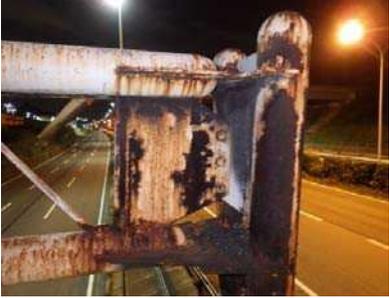
<p style="text-align: center;">例</p> <p>広がりのある顕著な腐食が生じており、局部的に明確な板厚減少が確認でき、断面欠損に至ると構造安全性が損なわれる可能性がある例。</p> <p>※顕著な腐食が広範囲に発生している場合、局部的には大きく板厚が減少していたり断面欠損や亀裂が生じている可能性がある。なお、錆の上からでは断面減少量や亀裂有無の確認は困難であり、溶接部など応力集中部では特に構造安全性の観点から注意が必要である。</p>
iii

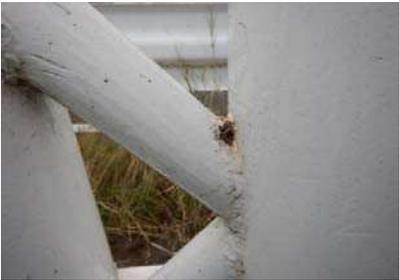
<p style="text-align: center;">例</p> <p>局部に腐食により欠損が生じており、雨水の浸入により支柱内部の滞水及び腐食が生じている可能性がある例。</p> <p>※雨水が滞留しやすい場所や水切り部での局部腐食では、既に断面欠損や亀裂に至っていることもある。また原因が除去されない限り腐食は着実に進行する。なお、閉断面では断面欠損部が局部的であっても内部に浸入した水によって激しく腐食が進行することもある。</p>
iii

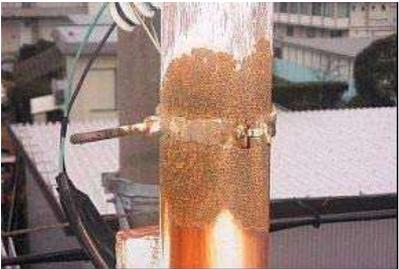
<p style="text-align: center;">例</p> <p>腐食により板厚減少を伴う腐食が発生しており、倒壊の恐れがある例。</p> <p>※めっきの支柱に取り付けたバンド部で腐食している例。異種金属が接触すると雨水の介在によって生じる電位差で著しい腐食が急速に進行する。異種金属接触腐食が生じている状態で放置すると、短期間で断面欠損が生じるなど危険な状態になる可能性が高い。</p>
		<p style="text-align: center;">例</p>

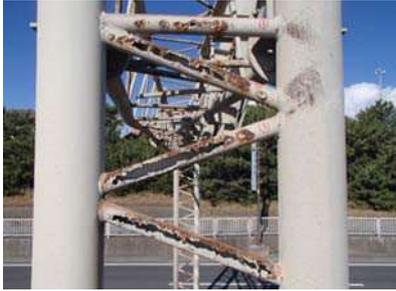
<p style="text-align: center;">例</p> <p>腐食により、構造安全性が損なわれる断面欠損、貫通、著しい板厚減少がある例。</p> <p>※腐食による断面欠損や著しい板厚減少では耐荷力の大幅な低下が生じている可能性がある。なお、雨水の流下、滴下の状況によっては、特定の部位で集中的かつ防食機能の低下や腐食の進行が急速に進むことがある。</p>
iv

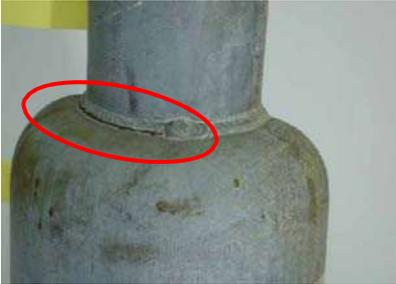
<p style="text-align: center;">例</p> <p>支柱継手部の溶接部に亀裂が発生している例。</p> <p>※溶接部は部位によらず応力集中箇所となりやすいが、特に部材断面変化部では応力集中に起因して疲労亀裂が生じやすいため注意が必要である。溶接部ではビードの凹凸や塗装やめっきの存在によって亀裂が視認しにくいことも多いことに注意が必要である。</p>
iv

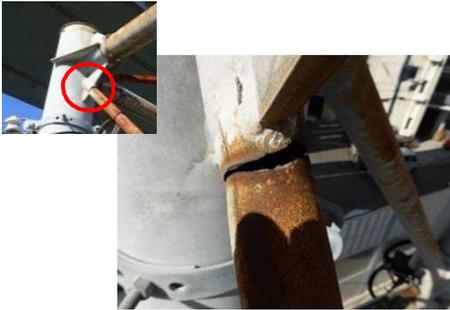
<p style="text-align: center;">例</p> <p>支柱本体が破断している例。</p> <p>※支柱本体のトラス部材が破断している例。構造部材の破断は支柱の耐荷力の著しい低下につながる。破断原因が亀裂の進展である場合、条件の類似した他の箇所でも既に亀裂が発生しているか、発生する危険性が相対的に高いことが多いことに注意する必要がある。</p>
iv

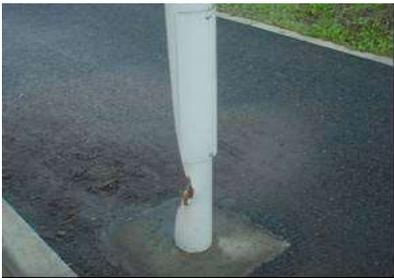
<p style="text-align: center;">例</p> <p>支柱本体が大きく変形しており、倒壊する恐れがある例。</p> <p>※柱部材では変形によって耐荷力が大きく低下することがある。なお、支柱部材の変形は、その位置や性状によっては、変形量や範囲が小さくとも耐荷力が著しく低下することもある。</p>

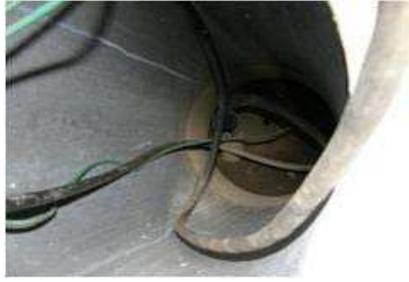
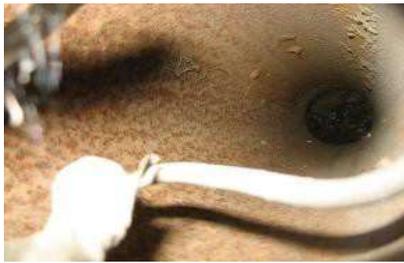
滞水の形跡がある例。

※支柱内部に滞水の形跡がある場合、地中部で基部構造が著しく腐食していることもある。また、雨水の浸入経路によっては今後も滞水が生じる危険性もあるため原因を明らかにすることも重要である。

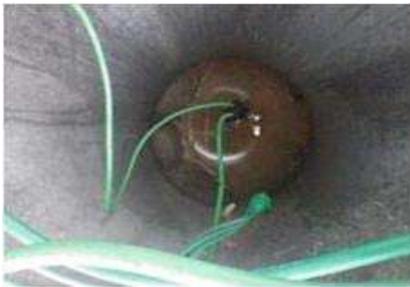
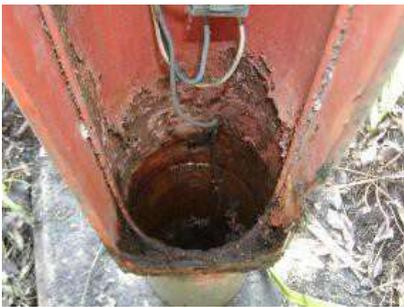
滞水している例。

※支柱内部に滞水している場合、没水部や水面近傍で著しく腐食が進展するだけでなく、結露の発生や高湿度環境の継続によって、直接水に接触していない部分でも広範囲に防食機能の低下や発錆が促進されることがある。

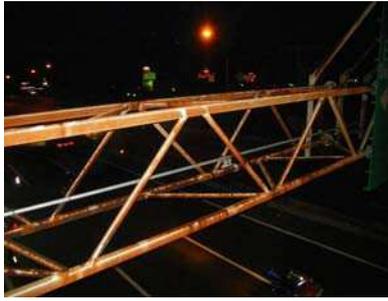
ii

広範囲で防食塗膜の劣化が進行しつつあり、放置すると影響の拡大が見込まれる例。

※横梁部は、構造によっては風による振動や腐食による断面減少などで亀裂が生じやすく、部材の破断が生じると第三者被害に至る危険性もあり注意が必要である。断面減少はほとんど生じていない場合でも、顕著な腐食が生じると錆片などの落下の危険性もある。

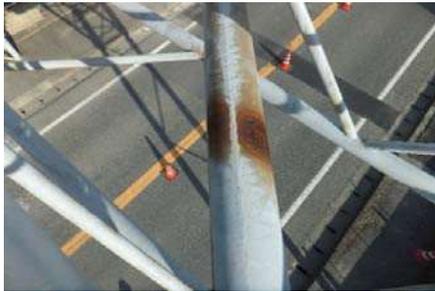
ii

局部で腐食が進行しつつあり、放置すると全体に深刻な腐食の拡大の可能性がある例。

※横梁部では、構造によっては雨水の流下や滴下によって特定の箇所では防錆機能の低下や腐食が集中的に進行することがある。原因が除去されないまま放置すると急速に腐食が進行する場合もある。

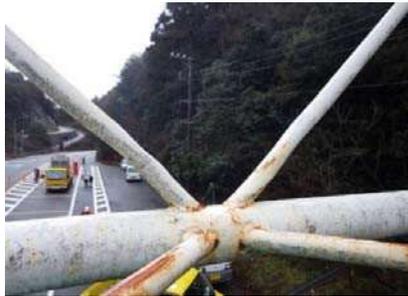
ii

局部で腐食が進行しつつあり、放置すると全体に深刻な腐食の拡大の可能性がある例。

※溶接部では表面凹凸の影響で雨水の滞留が生じやすく、塗膜厚不足などで防食機能に劣る場合もあり、局部で防錆機能の低下や腐食の進行が生じやすい。溶接部は疲労亀裂を生じやすい箇所であり、腐食の進行は疲労耐久性の観点からも注意が必要である。

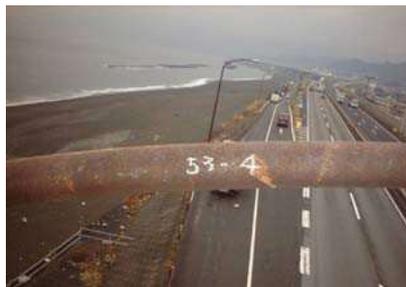
ii

板厚減少はほとんど生じていないが、放置すると全体に深刻な腐食の拡大の可能性がある例。

※塗装やめっきなどの防食被膜が広く喪失して腐食が広がっている場合、確認時点で板厚減少は軽微でも、腐食は着実に進展していくこととなる。異常腐食や防食被膜の喪失に至った原因によっては、放置すると急速に腐食が進行する場合もある。

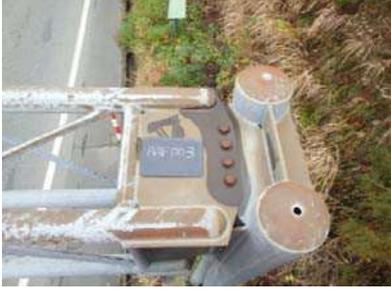
<p>例</p> <p>広範囲で防食塗膜の劣化が進行しつつあり、放置すると全体に深刻な腐食の拡大の可能性がある例。</p> <p>※めっき部材では、めっき剥きの開口部を塞いだ栓が劣化したり喪失して、雨水が部材内部へ浸入することがある。滞水を生じると内部が広範囲に著しく腐食することもある。このほか、接合部や部材差し込み部など隙間が生じている場合は注意が必要である。</p>
ii

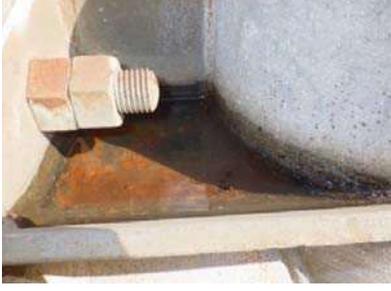
<p>例</p> <p>接合部に滞水が生じており、放置すると全体に深刻な腐食の拡大の可能性がある例。</p> <p>※接合部など構造的に滞水が生じやすい条件の部位があると、その箇所でも顕著に腐食が生じることがある。排水勾配や水抜き孔が設けられていても堆積物や勾配不足などで滞水が生じることもあるため注意が必要である。</p>
ii

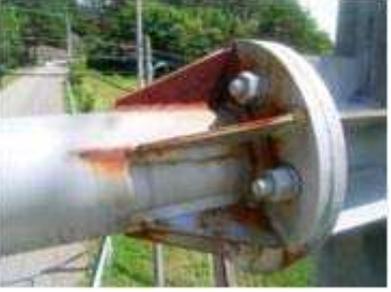
<p>例</p> <p>腐食による板厚減少はほとんど生じていないが、放置すると全体に深刻な腐食の拡大の可能性がある例。</p> <p>※リップやボルトの存在により構造的に滞水が生じやすい条件の部位があると、その箇所でも顕著に腐食が生じることがある。排水勾配や水抜き孔が設けられていても堆積物や勾配不足などで滞水が生じることもあるため注意が必要である。</p>
iii

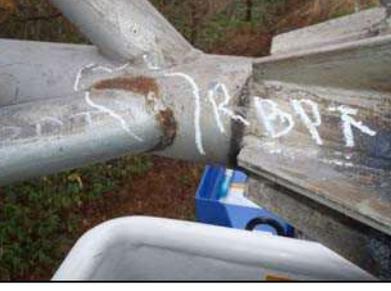
<p>例</p> <p>溶接部に局所的な腐食が発生している例。</p> <p>※溶接部に局所的な腐食が発生している場合、原因によっては放置すると急速に腐食が進行する場合もある。また、腐食部では亀裂が発生していることがあるため注意が必要である。なお、亀裂の有無の確認では錆を除去することが重要である。</p>

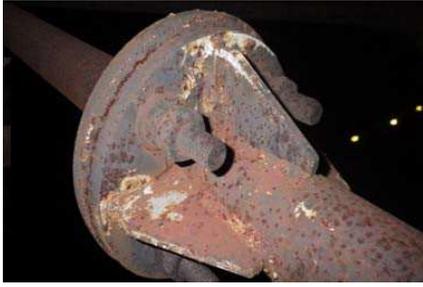
iii

板厚減少を伴う腐食が進行しており、落下の恐れがある例。

※塗装やめっきなどの防食被膜が広く喪失して腐食が広がっている場合、確認時点で板厚減少は軽微でも、腐食は着実に進展していくこととなる。異常腐食や防食被膜の喪失に至った原因によっては、放置すると急速に腐食が進行する場合もある。

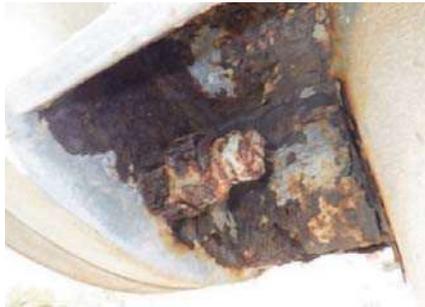
iii

局部的に明確な板厚減少が確認でき、断面欠損に至ると構造安全性が損なわれる可能性がある例。

※構造的な狭隙部では湿潤環境によって腐食しやすくなっていることがある。また、めっき部材では他の部材やボルト・ナット・ワッシャなどとの間で異種金属接触腐食を生じることがある。

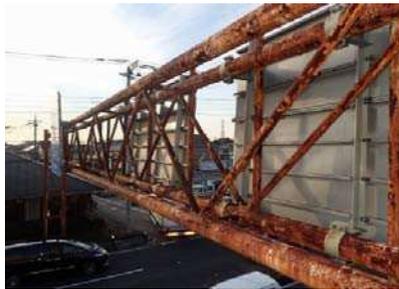
iii

板厚減少を伴う腐食が発生しており、倒壊の恐れがある例。

※塗装やめっきなどの防食被膜が広く劣化している場合、確認時点で板厚減少に至っていない場合でも、防食機能が低下しており、腐食が全面的に急速に発生・進展していくこともある。

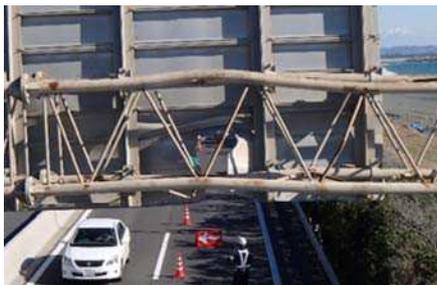
iii

横梁本体が大きく変形しており、性能が低下している例。

また、衝突時の影響で衝突箇所以外にも亀裂やボルトの破断等が生じていることもあるため注意が必要である。

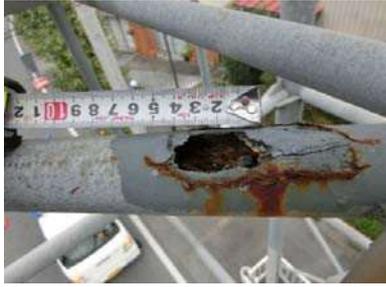
iv

例

腐食により、構造安全性が損なわれる断面欠損、貫通、著しい板厚減少がある例。

※あて板や断面修復などの補修部などで部材表面に凹凸があると、雨水が滞留したり、施工不良による部材の隙間から雨水が内部に侵入することで局所の腐食が進行することがある。内部からの腐食では外観に変状が現れた時点で板厚が大きく減少していることもある。

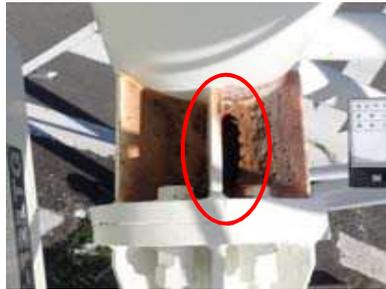
iv

例

腐食により、構造安全性が損なわれる断面欠損、貫通、著しい板厚減少がある例。

※接合部など構造的に滞水が生じやすい条件の部位があると、その箇所できつりに腐食が生じることがある。排水勾配や水抜き孔が設けられていても堆積物や勾配不足などで滞水が生じることもあるため注意が必要である。

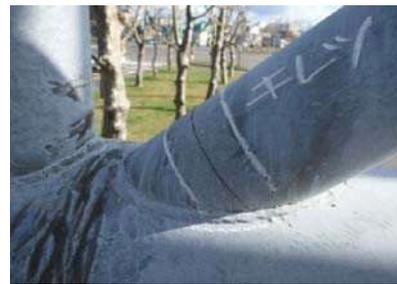
iv

例

横梁トラス部に亀裂が発生している例。

※横梁トラス部に亀裂が発生している場合、構造全体の耐力が大きく低下している可能性が高い。また、部材の破断に至ると第三者被害のおそれも懸念される。

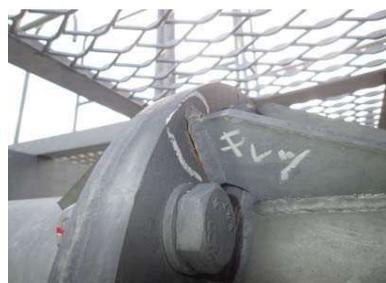
iv

例

横梁継手部の溶接部に亀裂が発生している例。

※横梁継手部の溶接部に亀裂が発生している場合、溶接部は応力集中しやすく、補強リブでは特に溶接を起点とした疲労亀裂が生じやすい。

■通行車両の振動や風などの作用による繰り返し応力を受けることで、溶接部に疲労による亀裂が生じることがあるので、注意が必要である。

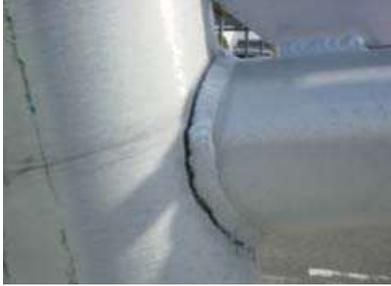
<p>例</p> <p>衝突により亀裂が発生している例。</p> <p>※部材格点の溶接部は構造的に溶接品質が確保しにくく、大きな応力振幅が生じやすいため亀裂が生じやすい。その一方で格点部での断面欠損は構造安全性への影響も深刻化しやすい。なお、溶接部では車両衝突などの衝撃的な作用の影響によって亀裂が生じることもある。</p>
iv

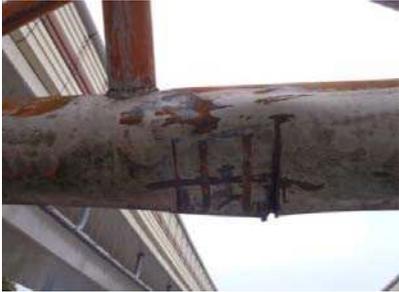
<p>例</p> <p>衝突により亀裂が発生している例。</p> <p>※車両などの衝突による変状部では、部材の破断や亀裂が発生している場合がある。衝突したものによるため変状の様態は多岐にわたる。なお、衝突の影響は、衝突部以外にも及んでいる可能性があり注意が必要である。</p>
iv

- 車両の衝突により部材が変形している場合、衝突箇所以外でも亀裂やボルトの破断などが生じている場合があるので、注意が必要である。
- 横梁継手部の溶接部などでは、亀裂は内部まで貫通していることがあり、亀裂の進行に伴い支柱の破断、倒壊の恐れがあるため、直ちに緊急的な対応を行うべきと判断できることがある。
- 横梁等の主部材の破断は、倒壊に繋がるため、主部材が破断する恐れがある場合には、直ちに緊急的な対応を行うべきと判断できることがある
- 横梁継手部における亀裂は、風や振動などによる応力の繰り返し作用による亀裂の進行により破断、落下の恐れがあるため、直ちに緊急的な対応を行うべきと判断できることがある。

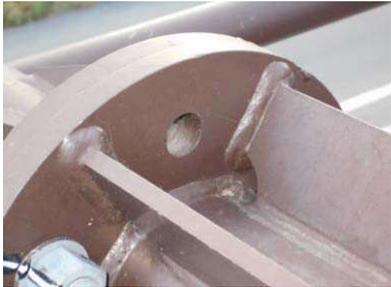
<p>例</p> <p>横梁取付部に緊急に措置すべきナットの脱落がある例。</p> <p>※フランジ接合のボルトの緩みや脱落は、接合機能の低下と応力集中による疲労亀裂の発生や他のボルトの負担増に伴う折損や緩みの発生など接合部に様々な影響がおよぶ可能性がある。</p>
iv

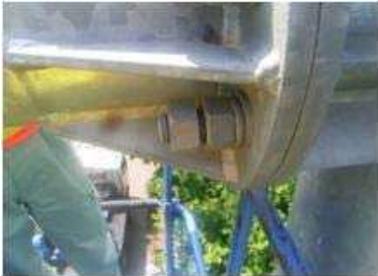
<p>例</p> <p>横梁取付部に緊急に措置すべきナットのゆるみがある例。</p> <p>※フランジ接合のボルトの緩みや脱落は、接合機能の低下と応力集中による疲労亀裂の発生や他のボルトの負担増に伴う折損や緩みの発生など接合部に様々な影響が及ぶ可能性がある。なお、ナットの脱落は第三者被害の原因となる可能性もある。</p>

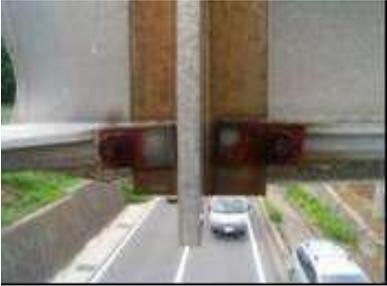
ii

<p style="text-align: center;">例</p> <p>落下の恐れはないものの、標識板の裏面部材が変形している例。</p> <p>※標識板の取付部は、緩みや腐食などで機能低下していることがある。なお、標識板や裏面部材が変形している場合も、取り付け部が損傷していたり、固定機能が低下している可能性がある。</p>
iii

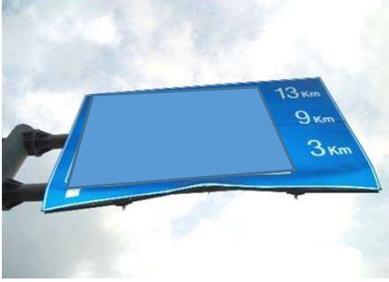
<p style="text-align: center;">例</p> <p>車両接触等の影響により、標識板が変形しており、放置すると変状の進行により落下に至る可能性がある例。</p> <p>※車両接触等の影響により標識板が変形している例。取付部が損傷していたり、取り付け機能が低下していることがある。また、取付部の荷重分担が変化して、ボルトなどの緩みや脱落に至る危険性も考えられる。</p>
iii

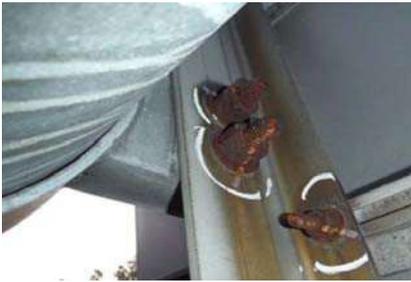
<p style="text-align: center;">例</p> <p>ボルト部に局部的に腐食が進行しているため、固着により増し締めや、ゆるみなどの状態の確認ができず、構造安全性が損なわれる可能性がある例。</p> <p>※標識板等の取り付け部では、異種金属接触による異常腐食を生じたり、湿潤環境の影響で腐食が進行することがある。またボルトそのものが様々な理由で緩みを生じることがあり、合いマークなどで確認するのが良い。</p>
iii

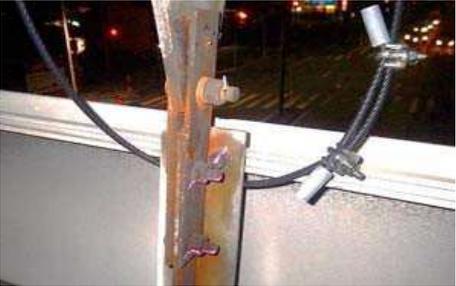
<p style="text-align: center;">例</p> <p>吊り下げ式標識の吊り下げ部に腐食が進行しているため、構造安全性が損なわれる可能性がある例。</p> <p>※標識板等の取り付け部では、異種金属接触による異常腐食を生じたり、湿潤環境の影響で腐食が進行することがある。また、ボルトそのものが様々な理由で緩みを生じることがあり、合いマークなどで確認するのがよい。</p>

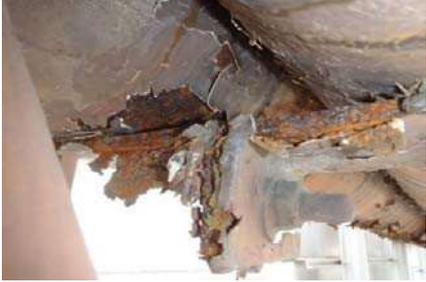
<p>例</p> <p>標識板取付部に、腐食により構造安全性が損なわれる断面欠損、貫通、著しい板厚減少がある例や、ボルトが減肉してる例。</p> <p>※標識板取付部の構造には様々な種類のものがある。腐食により断面欠損、貫通、著しい板厚減少、取り付けボルトの腐食や折損、緩みなど様々な変状が生じるが、構造に応じて取り付け機能への影響を評価しなければならない。</p>
iv

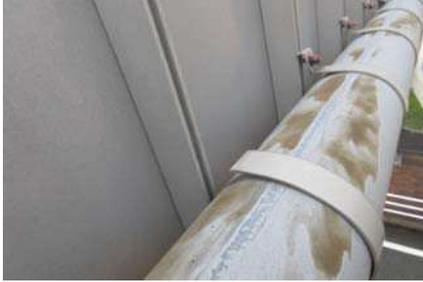
<p>例</p> <p>取付部が変形（又は破断、亀裂）しており、標識板が落下する恐れがある例。</p> <p>※横梁で多点固定された取付部に異常が（ゆれ、破断、脱落など）している場合、連鎖的に他の取付部への損傷範囲が拡大したり、標識板に振動が生じるなど様々な影響が生じる可能性がある。また、ボルトなどが落下すると第三者被害に至ることも考えられる。</p>
iv

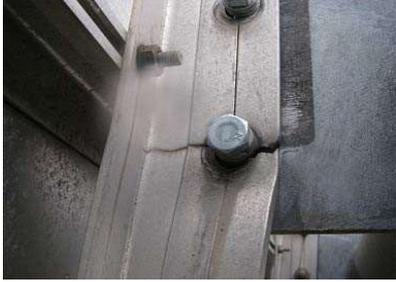
<p>例</p> <p>車両接触等の影響により、取付部が変形（又は破断、亀裂）しており、標識板が落下する恐れがある例。</p> <p>※車両接触等の影響により、取付部が変形（又は破断、亀裂）している場合、取付部の機能が低下しており、標識板が落下するおそれがある。</p>
iv

■衝突などにより標識板や情報板の取付部が変形している場合、風などによる応力の繰り返し作用により、損傷が進行し、標識板や取付部材の落下の恐れがある場合には、直ちに緊急的な対応を行うべきと判断できることがある。

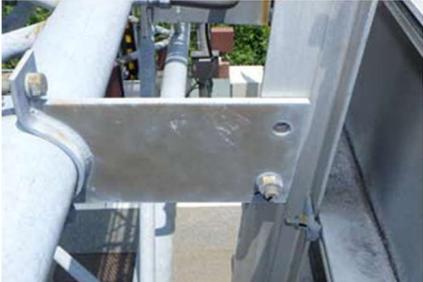
<p>例</p> <p>取付部ボルトが抜け落ちており、標識板が落下する恐れがある例。</p> <p>※取付部のボルトが抜け落ちている場合、取付部の機能が低下しており、標識板が落下するおそれがある。</p>

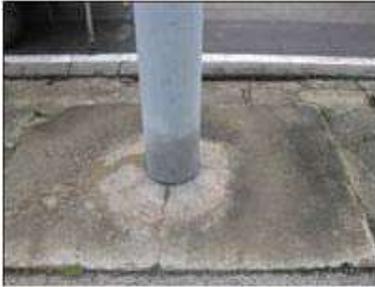
<p>例</p> <p>倒壊の影響は小さいが、基礎コンクリート部に微少なひびわれが発生しており、放置すると、内部への雨水の浸入などにより、地中部で腐食が発生・進行し、倒壊に至る可能性がある例。</p> <p>※基礎コンクリート部のひびわれは、内部への雨水の浸透が想定される。湿潤環境が継続しやすい地中部や地際では部分的に著しく腐食し、断面欠損を生じたり亀裂の発生に至ることがある。また柱基部は、風や自動車の通行などにより応力変動が繰り返され疲労損傷を生じやすい部位でもある。</p>
ii

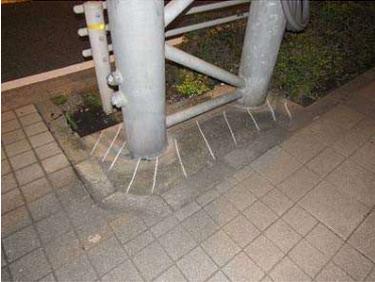
<p>例</p> <p>倒壊の影響は小さいが、基礎コンクリート部にうきが発生しており、放置すると、内部への雨水の浸入などにより、地中部で腐食が発生・進行し、倒壊に至る可能性がある例。</p> <p>※基礎コンクリート部のうきやひびわれは、内部への雨水の浸透の可能性はある。また、内部鋼材が腐食してかぶりコンクリートのうきや剥離に至ることもある。湿潤環境が継続しやすい柱基部は、風や自動車の通行などにより応力変動が繰り返され疲労損傷を生じやすい部位でもある。</p>
ii

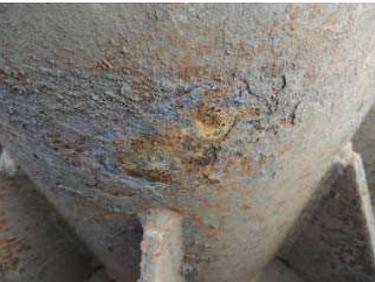
<p>例</p> <p>腐食による板厚減少はほとんど生じていないが、放置すると全体に深刻な腐食の拡大の可能性はある例。</p> <p>※耐候性鋼材の異常さびの発生や、塗装やめっきなどの防食被膜が広く喪失して腐食が広がっている場合、確認時点で板厚減少は軽微でも、腐食は着実に進展していくこととなる。異常腐食や防食被膜の喪失に至った原因によっては、放置すると急速に腐食が進行する場合もある。</p>
iii

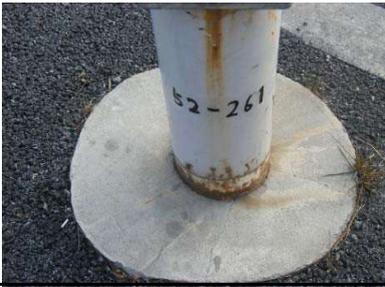
<p>例</p> <p>内部鋼材の腐食が疑われるひびわれが発生している例。</p>

- 基礎コンクリートにひびわれ等が生じ、路面境界に滞水や腐食が認められる場合には、コンクリート内部で腐食が進行している可能性がある。
- 路面境界部は滞水しやすく、路面境界部にさび汁等がみられる場合には、外観の見た目以上に内部では腐食が進行していることもある。

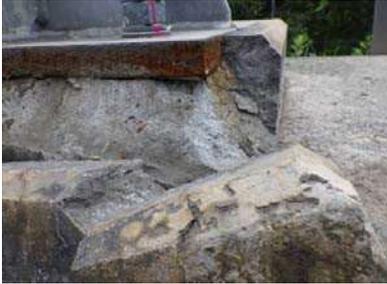
<p style="text-align: center;">例</p> <p>基礎コンクリート部に欠損が生じており、倒壊の恐れがある例。</p> <p>※基礎コンクリート部に欠損が生じている場合、支柱本体から基礎への荷重伝達機能が低下している可能性がある。また、今後の作用によってはさらにコンクリート部の欠損が拡大して支柱が不安定化することもある。</p>
iii

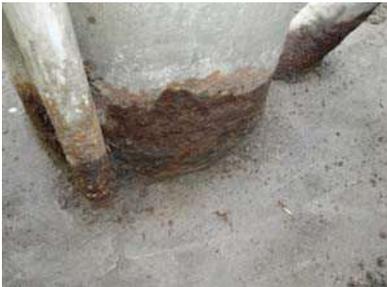
<p style="text-align: center;">例</p> <p>板厚減少を伴う腐食が進行しており、倒壊の恐れがある例。</p> <p>※柱基部の局部で板厚減少を伴う腐食が進行している場合、柱としての耐荷力が低下して、風等の作用により座屈や倒壊のおそれもある。また腐食部から疲労亀裂が進展して倒壊に至る危険性もある。</p>
iii

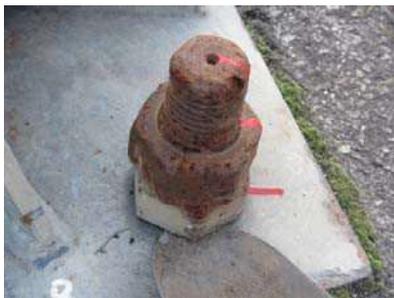
<p style="text-align: center;">例</p> <p>ボルト部に局部的に腐食が進行しているため固着していたり、ボルトの曲がりにより、増し締めが出来ない例。</p> <p>※ボルトの腐食が進行すると、締め付け力の低下を生じたり、ボルトの折損が生じる可能性がある。また、ボルトの曲がりやナットの緩みや浮きがある場合ボルトに亀裂や破断が生じている可能性もある。いずれの場合も固定力が低下して支柱が不安定になることもある。</p>
iv

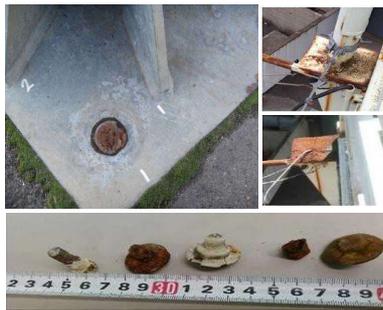
<p style="text-align: center;">例</p> <p>ボルトが破断している例。</p> <p>※ボルトが破断している場合、支柱としての耐荷力が低下しており、風や地震の影響で倒壊する危険性がある。また、他のボルトに過度の負担が生じており所要の機能が期待出来ないだけでなく、補強リブの溶接部などに応力集中が生じて疲労亀裂を生じやすい。</p>

- 路面境界部は滞水しやすく、路面境界部にさび汁等がみられる場合には、外観の見た目以上に内部では腐食が進行していることもある。
- ボルトのゆるみの原因が振動等の場合、放置しておくとも型標識等が倒れる可能性もある。また、締め直しても早期にゆるみが生じる可能性がある。
- 基礎コンクリートにひびわれ等が生じ、路面境界に滞水や腐食が認められる場合には、コンクリート内部で腐食が進行している可能性がある。内部の状態を確認することも検討するのがよい。
- ボルトの腐食が進行すると、締め付け力の低下を生じたり、ボルトの折損が生じる可能性がある。
- ボルトが破断している場合、支柱としての耐荷力が低下しており、風や地震の影響で倒壊する危険性がある。

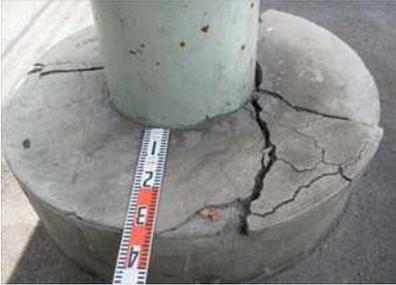
iv

<p>例</p> <p>著しいコンクリートのひびわれが発生している例。</p> <p>※根巻きコンクリートに顕著なひびわれが生じている場合、雨水の浸入により支柱本体や内部鋼材の腐食が進行している可能性がある。また、根巻きコンクリートの機能が低下しており、その影響を考慮する必要がある。</p>
----	---	---

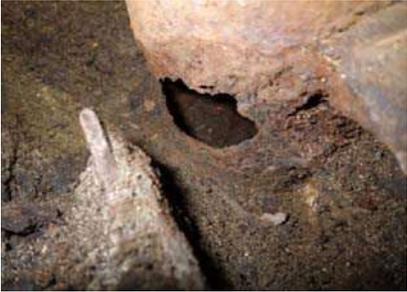
iv

<p>例</p> <p>腐食により、構造安全性が損なわれる断面欠損、貫通や著しい板厚減少がある例。</p> <p>※支柱基部では、地中部の湿潤環境や地下水の影響、何らかの原因で浸入した雨水等の支柱内部での滞留によって、内部からも腐食が進行して断面欠損に至る場合がある。内部からの腐食では著しい板厚減少に至るまで外面に明確な変状が現れないこともあることに注意が必要である。</p>
----	---	--

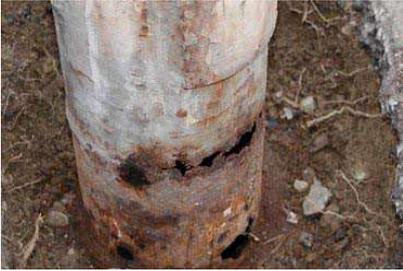
iv

<p>例</p> <p>腐食により、構造安全性が損なわれる断面欠損、貫通や著しい板厚減少がある例。</p> <p>※同上</p>
----	---	---

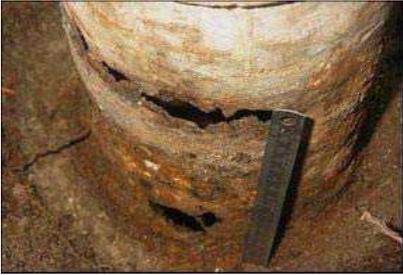
iv

<p>例</p> <p>腐食により、構造安全性が損なわれる断面欠損、貫通や著しい板厚減少がある例。</p> <p>※同上</p>
----	---	---

<p>備考</p> <ul style="list-style-type: none"> ■外観で腐食、亀裂が見られる場合には支柱内部に雨水が浸入し、支柱内部に滞水及び腐食が生じている場合があるため、内部の状態を確認するのがよい。 ■腐食片で断面欠損が見えない場合、軽微な腐食と思ってもハンマー等でかき落とすと拡大することがある。 ■応力の繰り返しを受ける支柱基部のリブ溶接部などでは、亀裂が支柱本体に進展した場合には、支柱の破断、倒壊の恐れがあるため、直ちに緊急的な対応を行うべきと判断できることがある。 ■基礎コンクリートにひびわれ等が生じ、路面境界に滞水や腐食が認められる場合には、コンクリート内部で腐食が進行している可能性がある。内部の状態を確認することも検討するのがよい。 ■路面境界部は滞水しやすく、路面境界部にさび汁等がみられる場合には、外観の見た目以上に内部では腐食が進行していることもある。 	
--	--	--

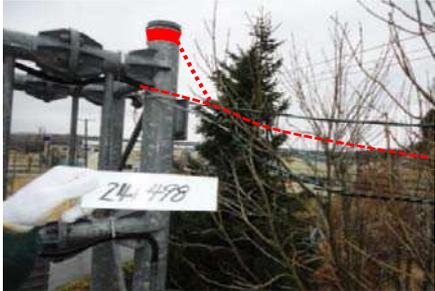
<p style="text-align: center;">例</p> <p>電線取付バンド等の脱落が生じている例。</p>
一般的性状

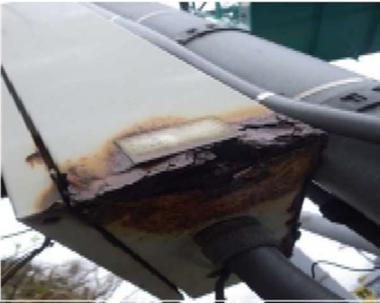
<p style="text-align: center;">例</p> <p>付帯施設に著しい腐食が生じている例。</p>
一般的性状

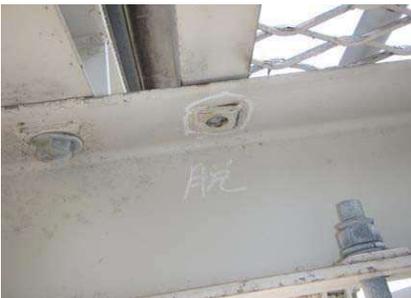
<p style="text-align: center;">例</p> <p>点検用通路のボルトの抜け落ち等、管理用通路に異常が生じている例。</p>
備考		<p>■電気設備用開口部では、内部への水の浸入により、板厚減少を伴う腐食が発生しているなどにより、支柱の破断につながる恐れがあることもある。</p> <p>■電気設備用開口部ボルトに脱落がある場合、ボルト孔から内部に水が浸入し、内部で腐食が発生しているなどの恐れもある。</p>

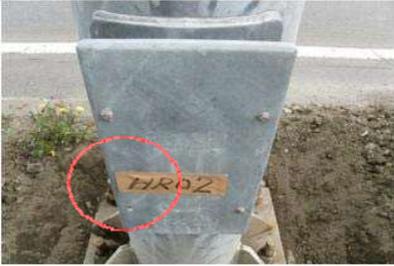
<p>例</p> <p>電気設備用開口部ボルトに緊急に措置すべきボルトの脱落がある例。</p>

- 電気設備用開口部では、内部への水の浸入により、板厚減少を伴う腐食が発生しているなどにより、支柱の破断につながる恐れがあることもある。
- 電気設備用開口部ボルトに脱落がある場合、ボルト孔から内部に水が浸入し、内部で腐食が発生しているなどの恐れもある。
