# 広島県シェッド定期点検要領

## 第 2 版

令和 7 年 2 月

広島県道路整備課

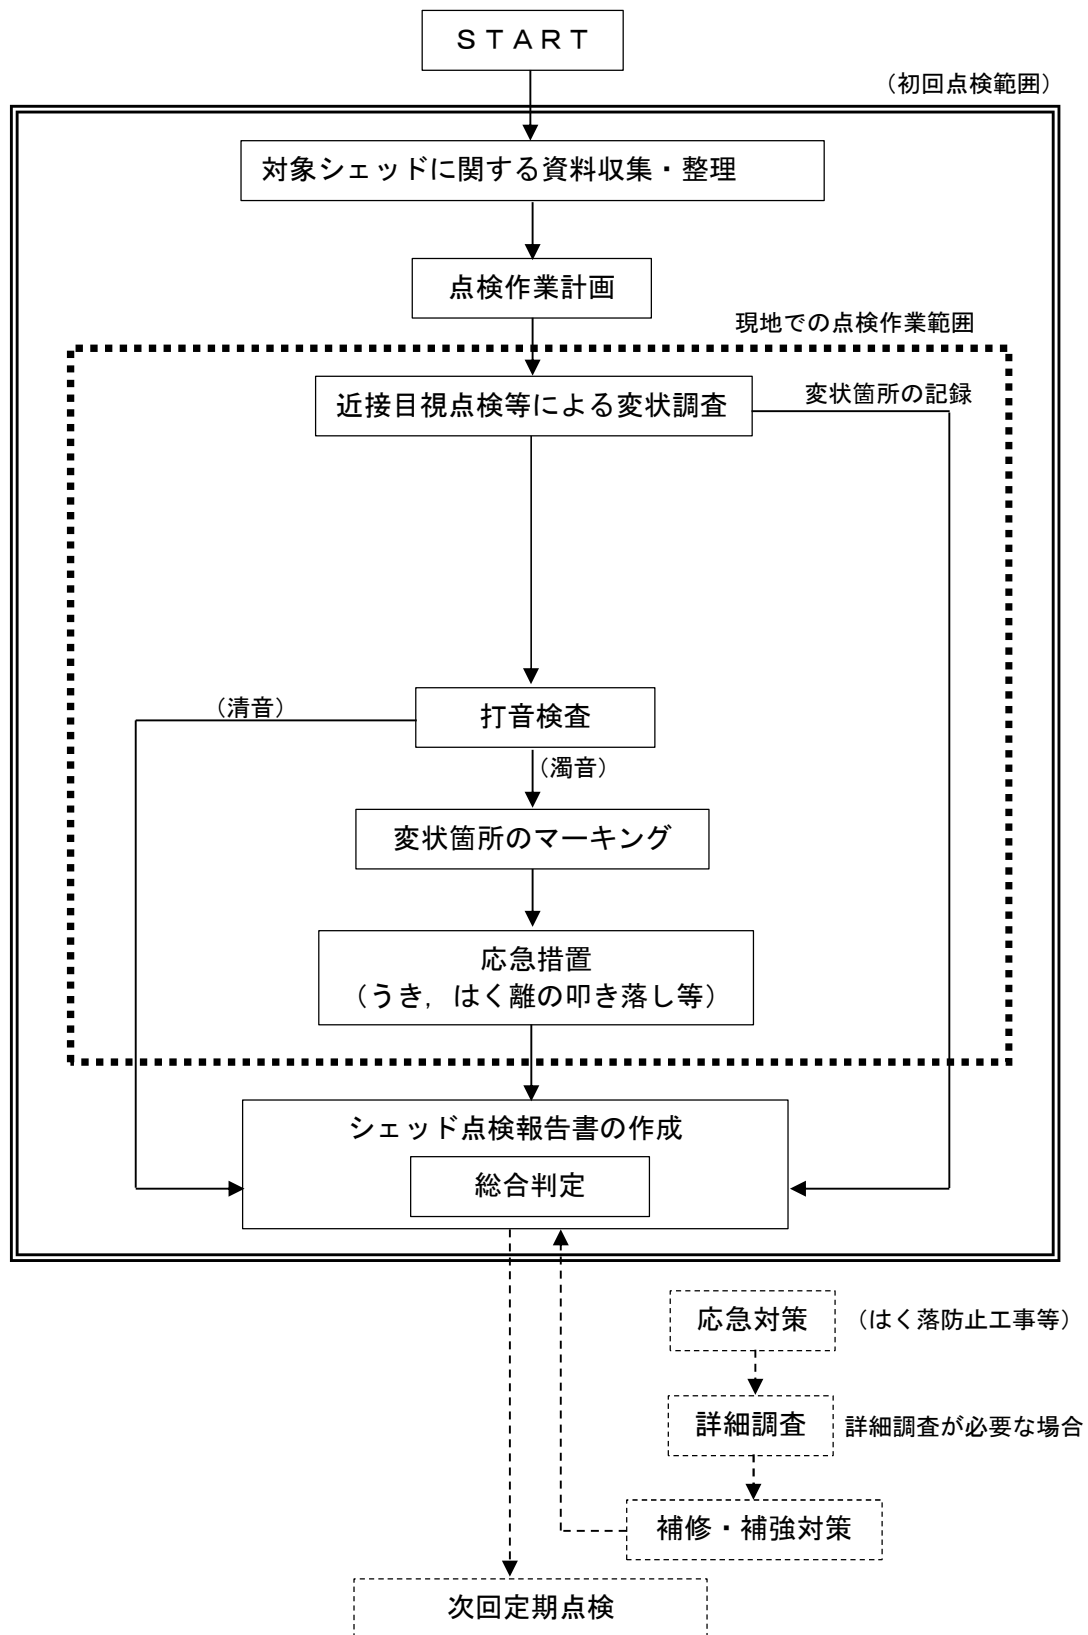
図 2. 1 点検実施フロー

定期点検は図 2. 1 に示す手順とする。

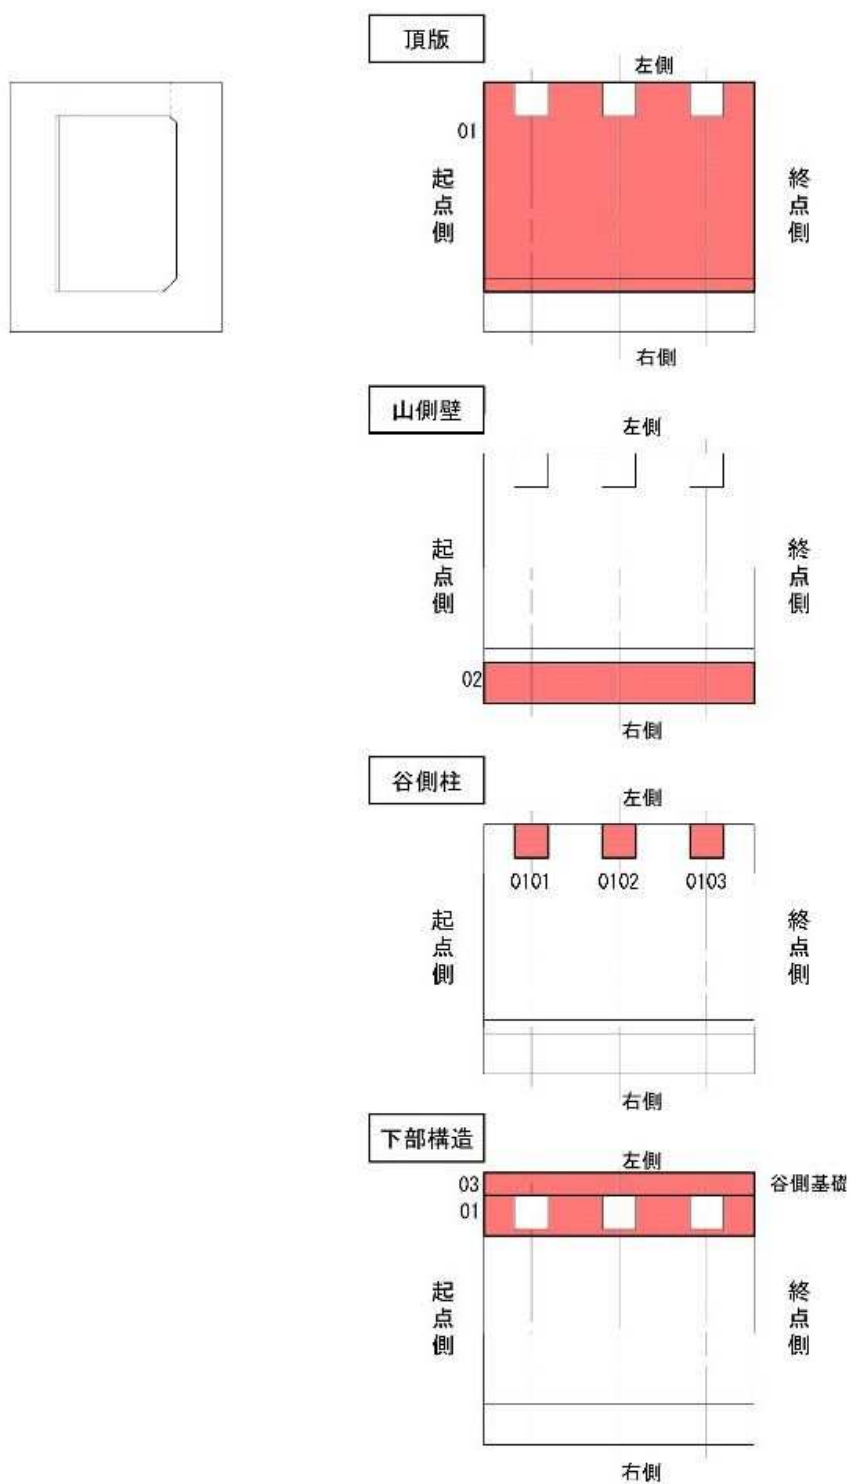
図 3. 1 部材番号図 (RC製シェッド)

※起終点は路線の起点・終点とする。  
※本例では左側が谷側、右側が山側の例を示している。

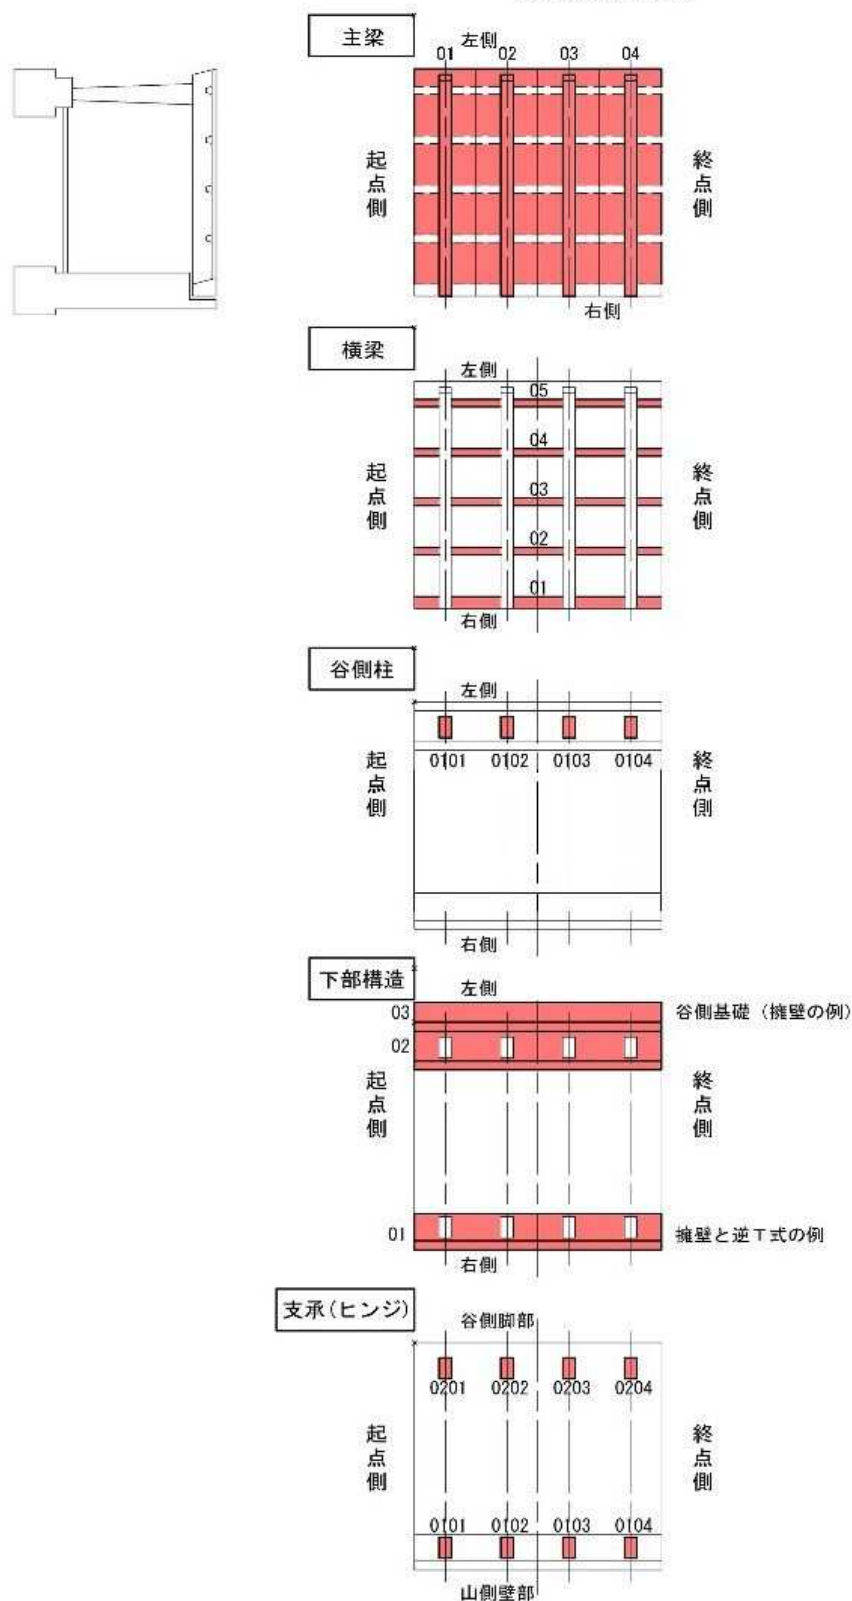
図 3. 2 部材番号図 (PC製シェッド)

※起終点は路線の起点・終点とする。  
※本例では左側が谷側、右側が山側の例を示している。

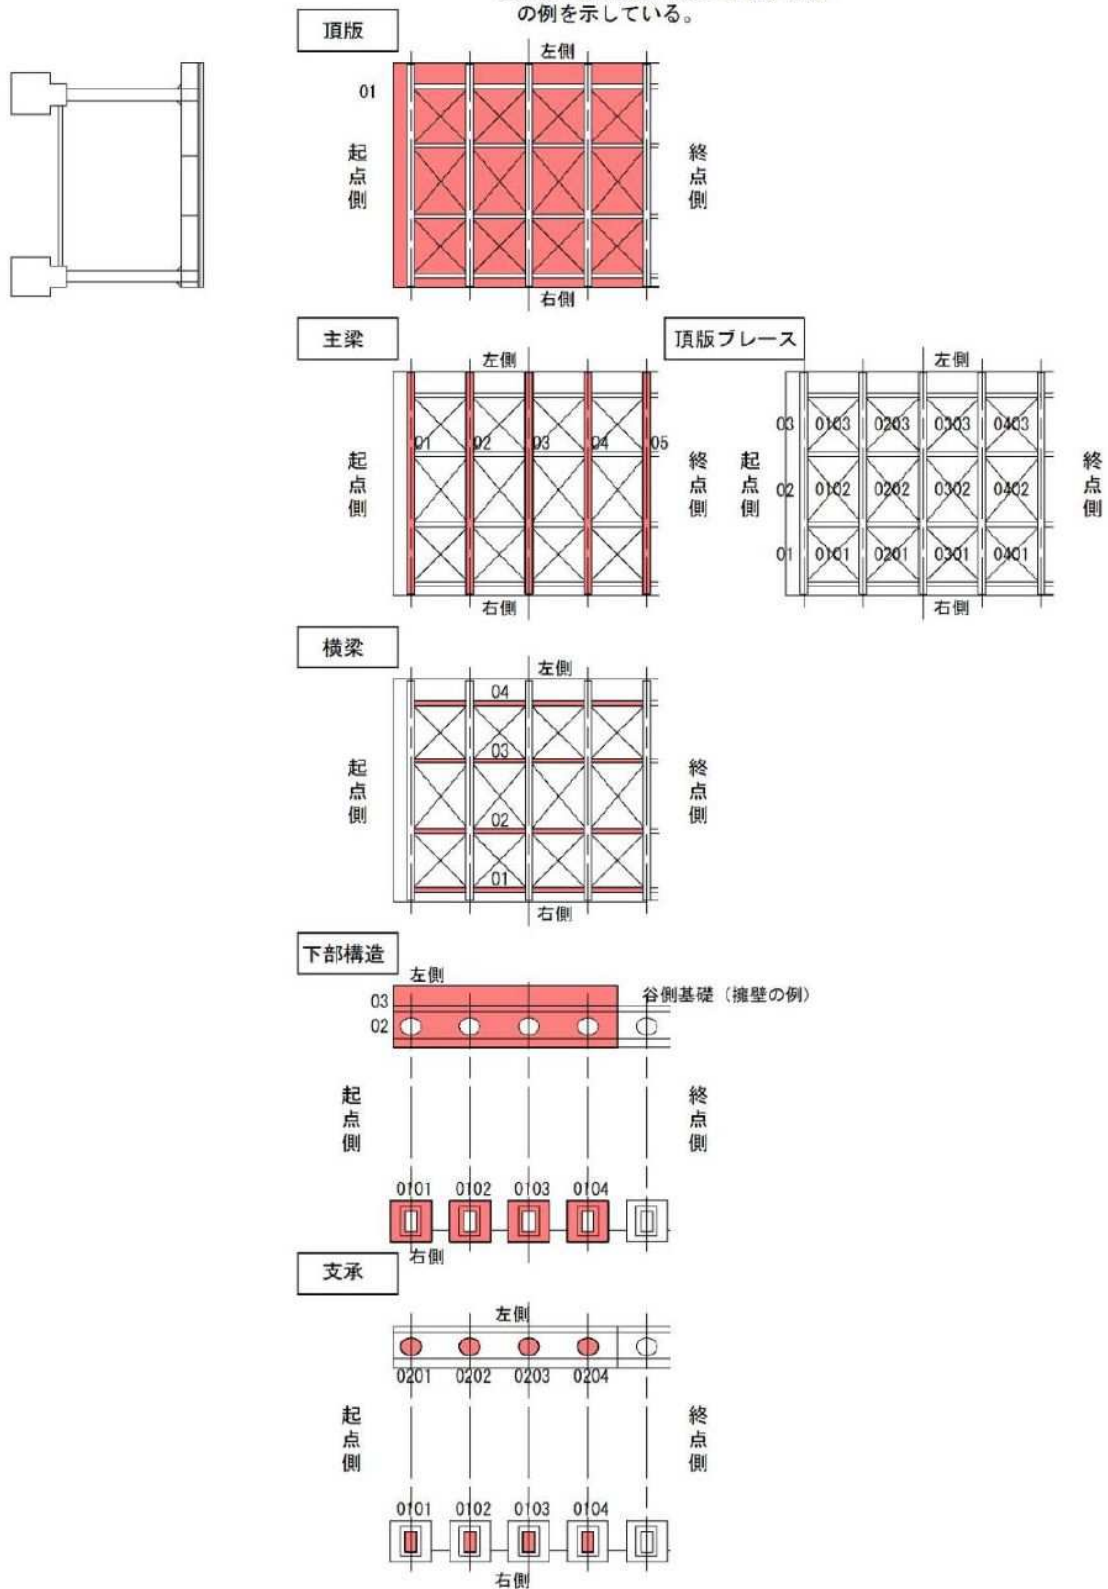
図 3. 3 部材番号図 (鋼製シェッド)

※起終点は路線の起点・終点とする。  
※本例では左側が谷側、右側が山側の例を示している。

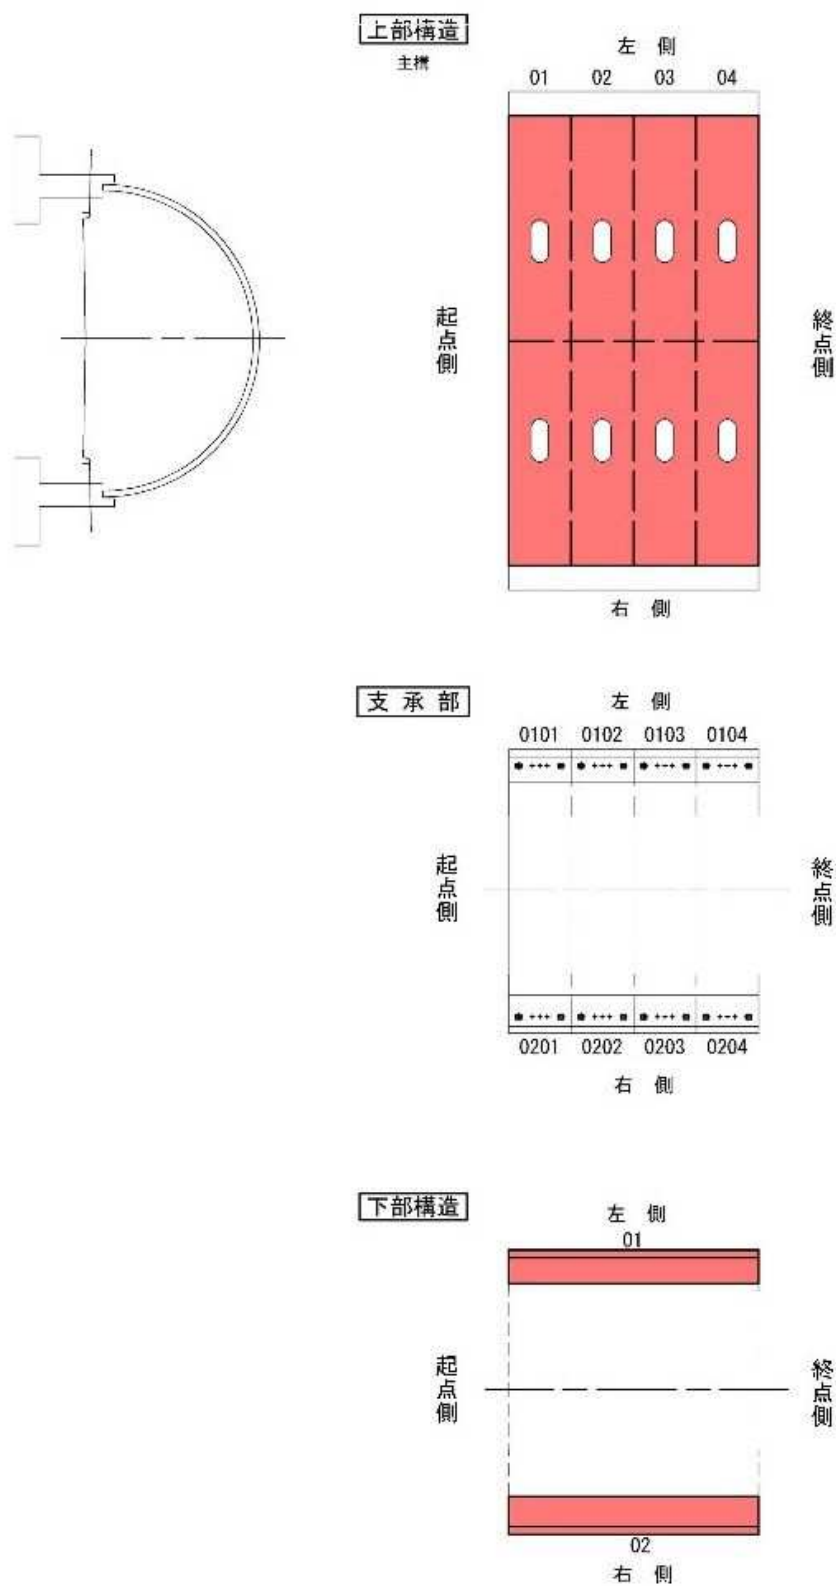
図 3. 4 部材番号図 (P C 製シェルター)

※起終点は路線の起点・終点とする。

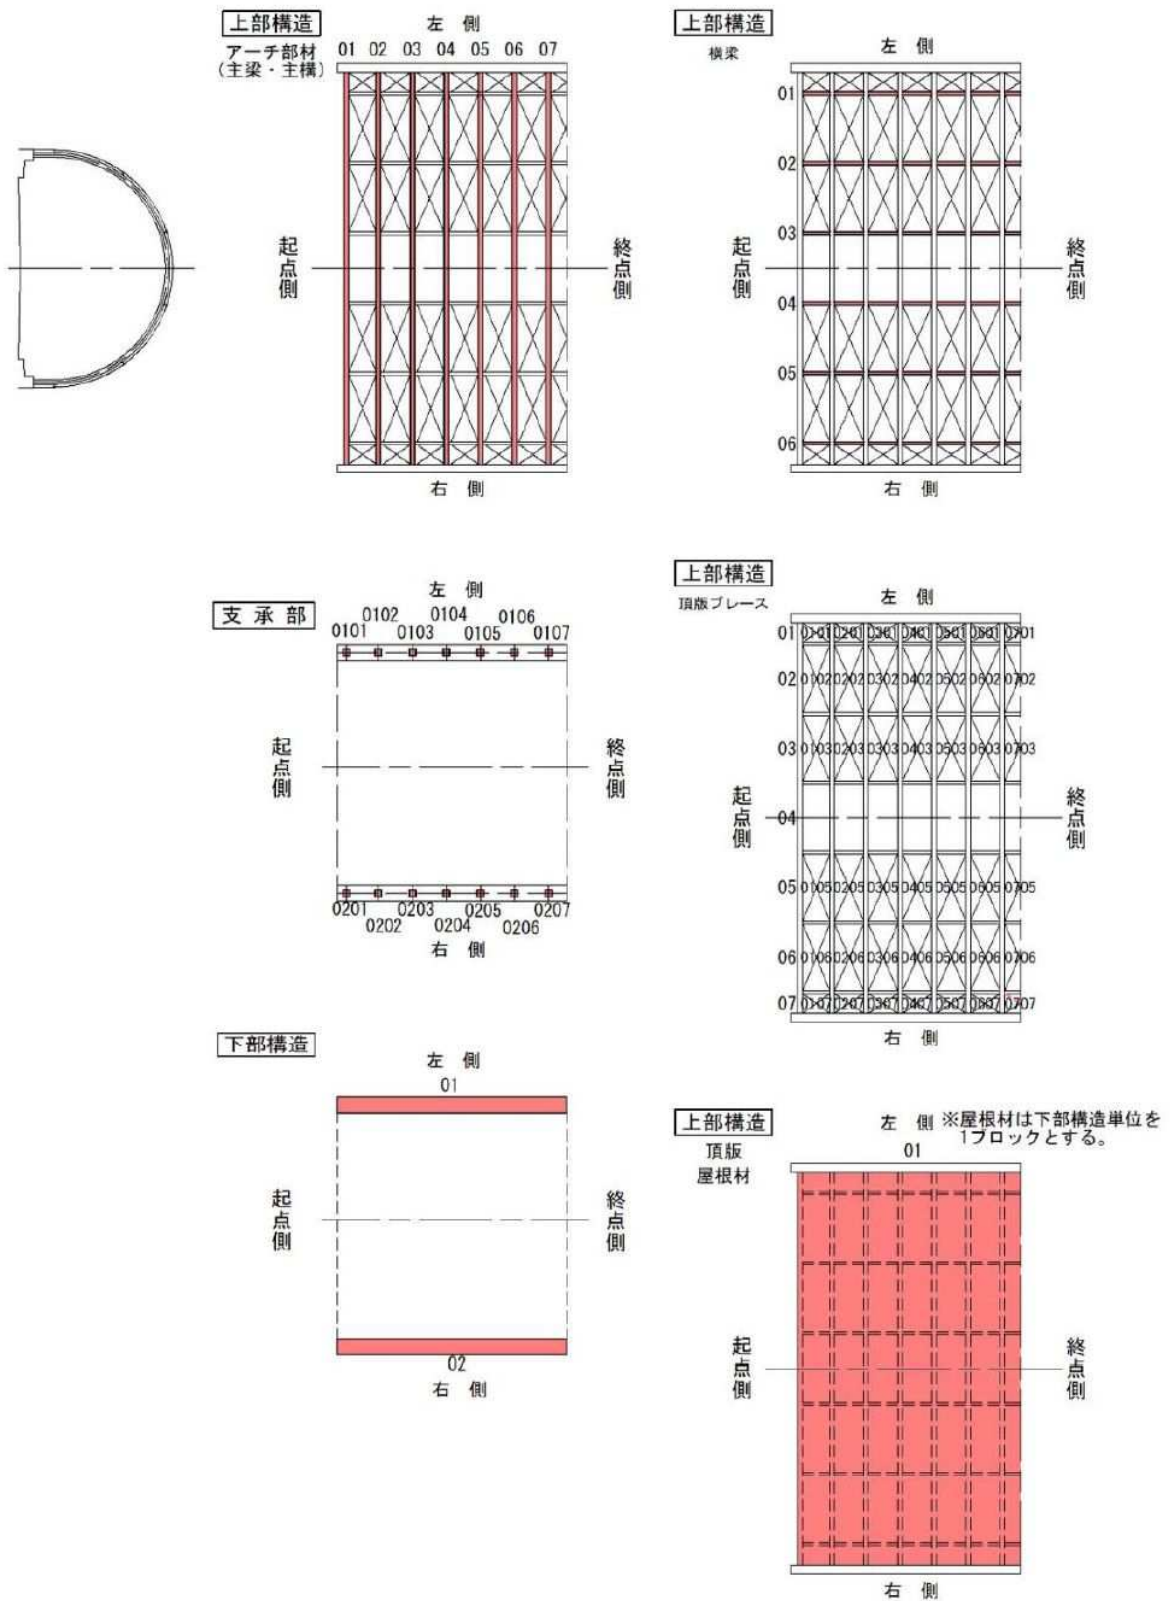
図 3. 5 部材番号図 (鋼製シェルター)

※起終点は路線の起点・終点とする。

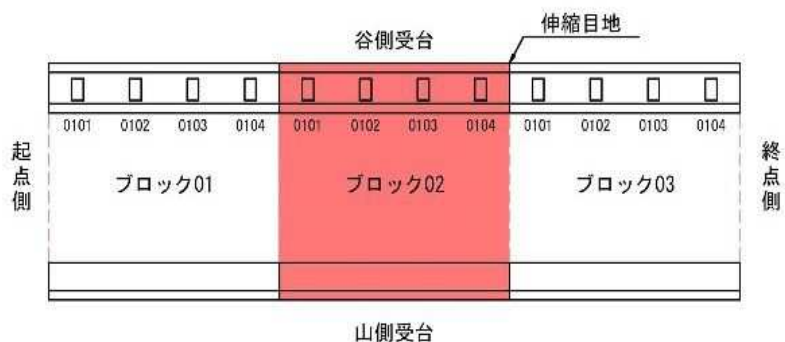
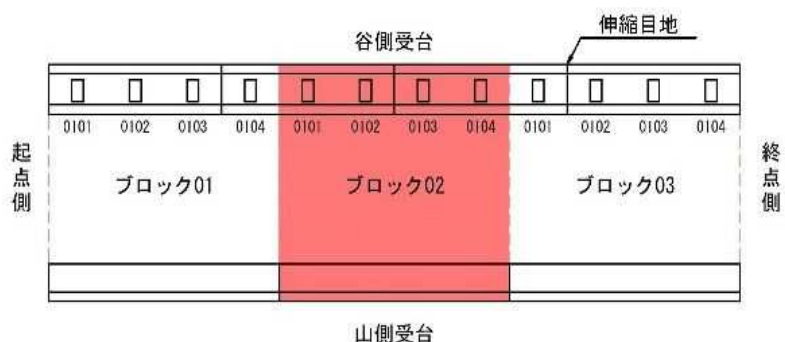
図3.6 ブロック分け

図3.6を参考にブロックを分ける。

※起終点は路線の起点・終点とする。  
※山側受台の伸縮目地位置とする。  
※例として、ブロック02のみ着色する。

### 山側と谷側が同ースパンで伸縮目地を有するケース

### 山側と谷側が異なるスパンで伸縮目地を有するケース

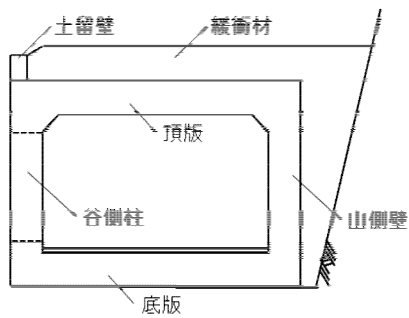
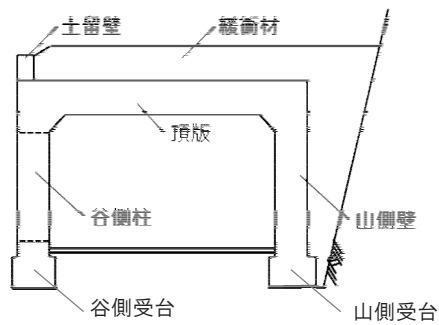
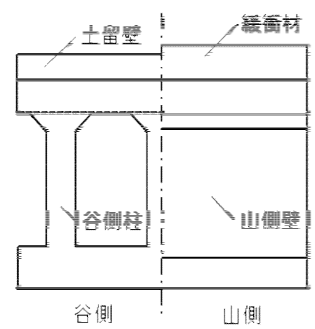
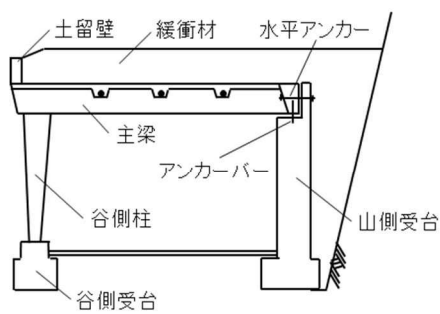
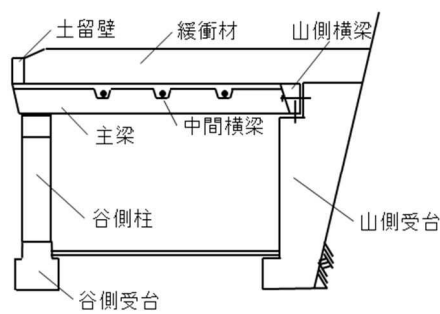
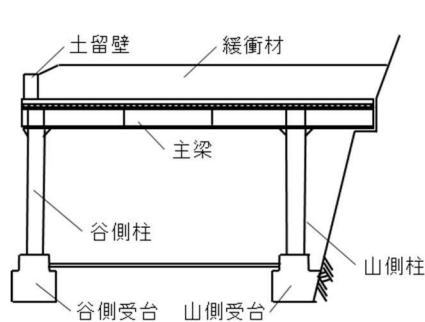
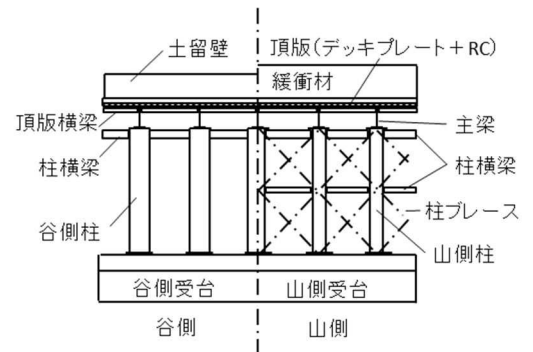
付図1-1 対象とするシェッドの形式  
(ロックシェッドの例：緩衝材あり)

本資料で対象とするロックシェッドの構造形式は、「落石対策便覧(平成 29年 12 月)」（日本道路協会）に示されるものを想定している(付図1-1)。また、付図 1-2 に示すように、その他のロックシェッドやスノーシェッド・スノーシェルターでも適宜参考にして行う。

①RC 製・箱形式

②RC 製・門形式

③PC 製・逆L式

④PC 製・単純梁式

⑤鋼製・門形式

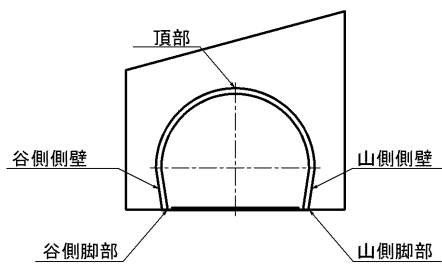
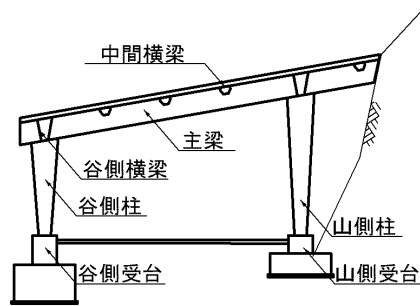
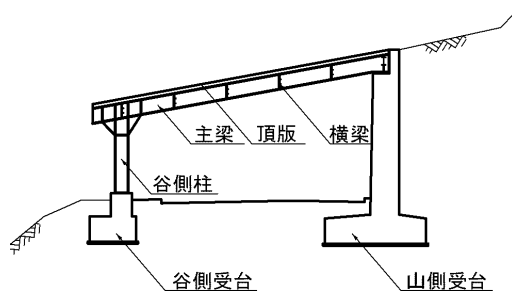
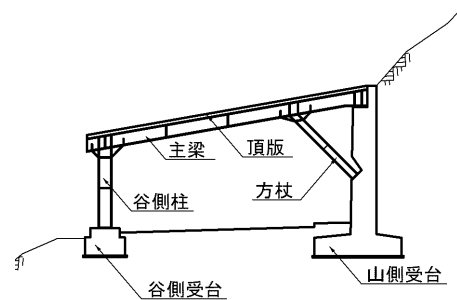
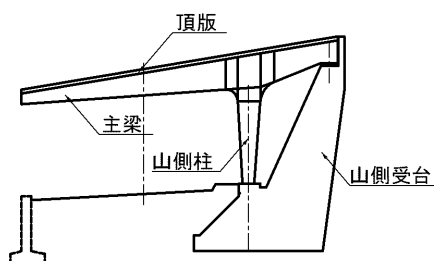
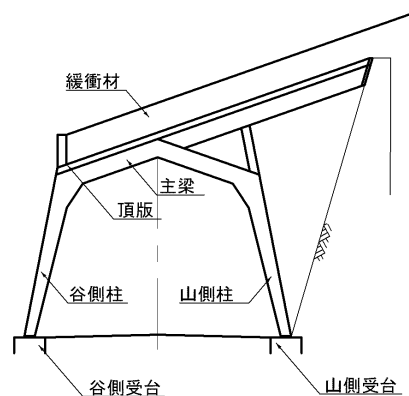
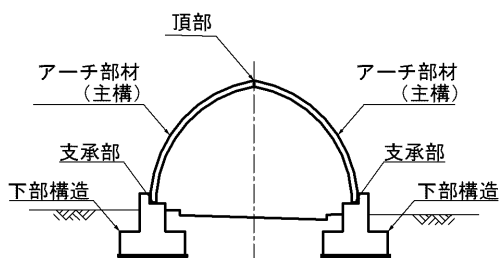
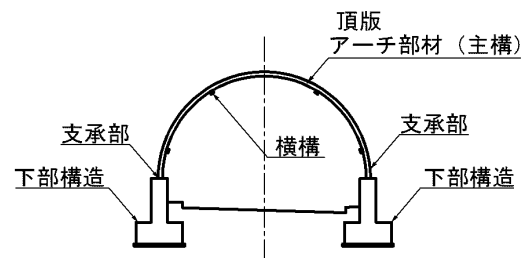
付図1-2 対象とするその他のシェッド・シェルター形式

①RC 製・アーチ式シェッド

②PC 製・門形式シェッド

③鋼製・逆L式シェッド

④鋼製・逆L方杖式シェッド

⑤鋼製・片持ち式シェッド

⑥鋼製・変則門形式シェッド

⑦PC 製アーチ式シェルター

⑧鋼製アーチ式シェルター

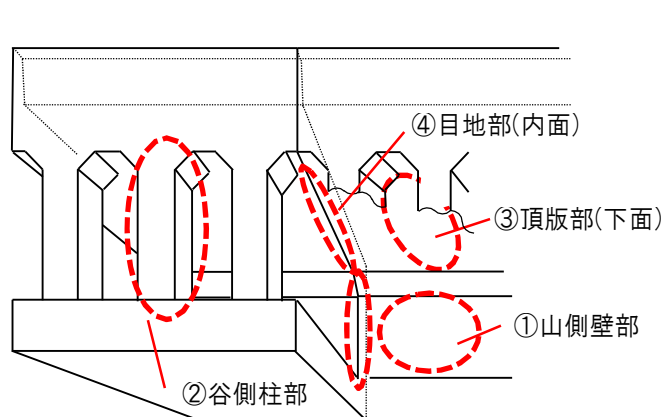
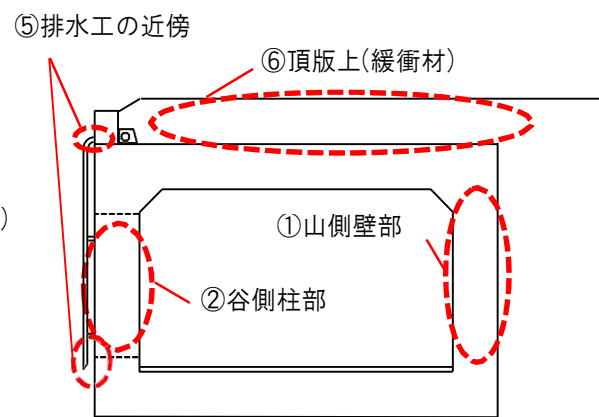
#### R C製箱形式ロックシェッド

| 主な着目箇所 | 着目ポイント |
|---|---|
| ①山側壁部 | <ul style="list-style-type: none"> <li>■背面からの水が供給されることから、ひびわれ部では遊離石灰や錆汁が生じやすい。</li> <li>■寒冷地においては、壁下部に凍結防止剤の散布の影響による塩害・凍害劣化を生じやすい。</li> <li>■土圧や水圧、背面落石等により、壁体が前傾したり、谷側移動するような場合がある。</li> <li>■アルカリ骨材反応により亀甲状のひびわれが生じる場合がある。</li> </ul> |
| ②谷側柱部 | <ul style="list-style-type: none"> <li>■雨水が直接かかるなど環境が厳しく、変状が生じやすい。</li> <li>■沿岸道路では、飛来塩分に曝され、塩害劣化を生じやすい。設計年次の古いシェッドでは鉄筋かぶりが小さく、かぶり不足と思われる鉄筋露出が生じる場合がある。</li> <li>■寒冷地においては、柱下部に凍結防止剤の散布の影響による塩害・凍害劣化を生じやすい。</li> <li>■アルカリ骨材反応により亀甲状のひびわれが生じる場合がある。</li> <li>■沿岸道路では、飛来塩分に曝され、塩害劣化を生じやすい。コンクリート塗装工を実施しても再劣化する場合がある。</li> </ul> |
| ③頂版部<br>（下面） | <ul style="list-style-type: none"> <li>■上面からの水が供給される場合は、ひびわれ部の遊離石灰や錆汁が生じやすい。</li> <li>■乾燥収縮により、下面全面にひびわれが生じやすい。特に山側（ハンチ部）にひびわれ幅が大きい場合がある。</li> <li>■施工のばらつき等により鉄筋のかぶりが小さい場合がある。</li> <li>■通行車両（大型重機等）の衝突による変形や欠損が生じている場合がある。</li> <li>■アルカリ骨材反応により亀甲状のひびわれが生じる場合がある。</li> </ul> |
| ④目地部<br>（内面） | <ul style="list-style-type: none"> <li>■背面土や地山変状の影響により、目地部にずれなどが生じている場合がある。</li> <li>■躯体の移動などに伴う目地部処理、防水処理の変状により、目地部からの漏水、背面土砂の流出が生じる場合がある。</li> <li>■寒冷地においては、頂版部からの漏水により、氷柱が発生し、利用者被害のおそれがある。</li> </ul> |

| 主な着目箇所 | 着目ポイント |
|---|---|
| ⑤排水工の近傍 | <ul style="list-style-type: none"> <li>■排水管の不良や不適切な排水位置により雨水の漏水・飛散の影響により、コンクリート部材の凍害劣化等が生じることがある。</li> </ul> |
| ⑦施設端部 | <ul style="list-style-type: none"> <li>■気象作用やつたい水等の影響により、ひびわれ、うき等が生じる場合がある。</li> </ul> |
| ⑧補修補強部 | <ul style="list-style-type: none"> <li>■補修補強材が設置されている場合、内側で変状が進行しても外観に変状が現れにくいいため、注意が必要である。</li> <li>■補修補強材が設置されている場合にもハンマーによる打音や触診を行うことが有効な場合もある。</li> <li>■補修補強材が設置されている場合、過去に変状等が存在していた可能性があるため、事前に過去の補修履歴や経緯を調べることも有効である。</li> </ul> |

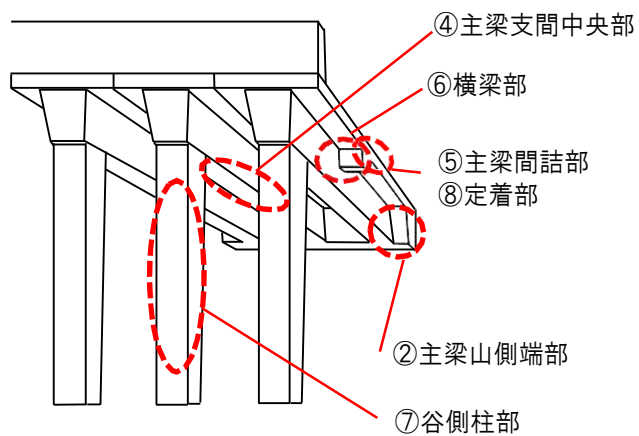
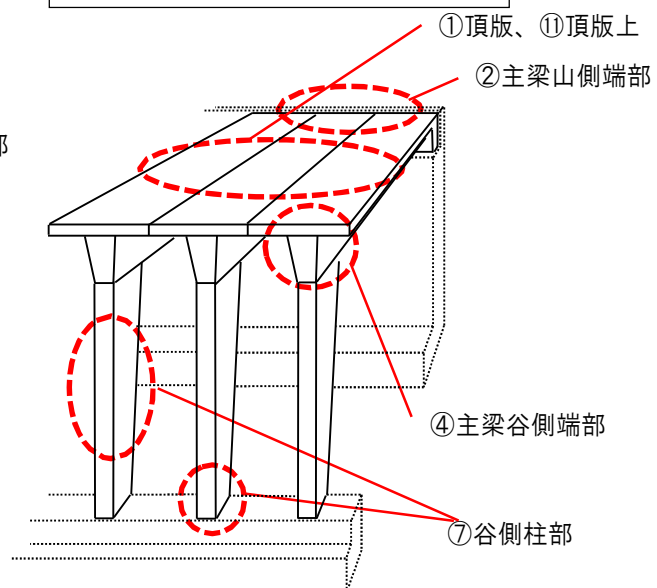
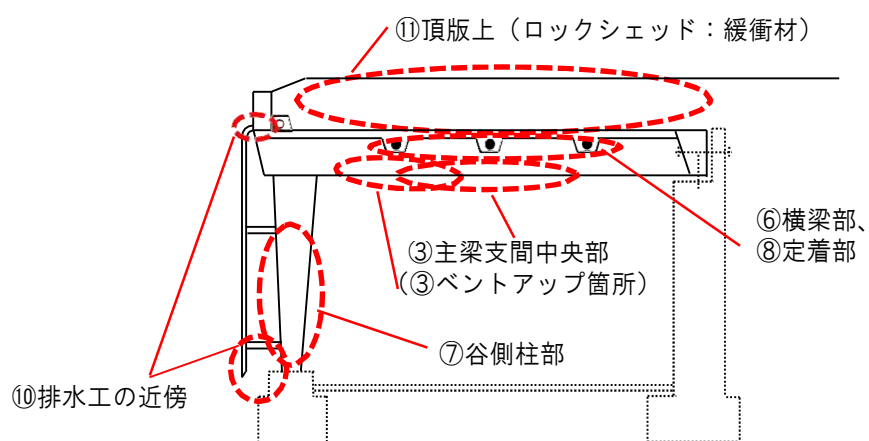
上部構造（PC製シェッド）の定期点検において着目すべき主な箇所の例を付表1-6に示す。

| 主な着目箇所 | 着目ポイント |
|---|---|
| ①頂版 | <ul style="list-style-type: none"> <li>■頂版間の目地部から漏水し、頂版にうき、剥離・鉄筋露出が発生することで、利用者被害に至るおそれがある。</li> <li>■アルカリ骨材反応により亀甲状のひびわれが生じる場合がある。</li> </ul> |
| ②主梁<br>山側端部 | <ul style="list-style-type: none"> <li>■山側主梁端部と山側受台胸壁部の隙間（遊間）の防水が十分でない場合、漏水の発生により、主梁や受台の変状のみならず、支承部の腐食などが生じる場合がある。</li> <li>■上部構造の異常移動や下部構造の移動・沈下等により、遊間部の防水工に変状を生じていることがある。</li> <li>■落石時や地震時において、アンカー近傍部に大きな応力を受けやすく、割れ、破損、もしくは破断が生じる場合がある。</li> <li>■端部付近腹部には、せん断ひびわれが生じる場合がある。</li> <li>■アルカリ骨材反応により亀甲状のひびわれが生じる場合がある。</li> </ul> |
| ③主梁<br>支間中央部 | <ul style="list-style-type: none"> <li>■PC鋼材が曲げ上げ配置（ベンドアップ）された主梁では、ベンドアップモルタルの剥落が生じやすい。</li> <li>■大きな曲げ応力が発生する部分であり、ひびわれなどで部材が大きく変状すると、上部構造の構造安定性に致命的な影響が懸念される。</li> <li>■PC鋼材の腐食により、主梁下面に縦方向のひびわれが生じることがある。</li> <li>■地震等により、ブロック端部に局所的な損傷が生じやすい。</li> <li>■通行車両（大型重機等）の衝突による変形や欠損が生じていることがある。</li> <li>■アルカリ骨材反応により亀甲状のひびわれが生じる場合がある。</li> </ul> |
| ④主梁<br>谷側端部 | <ul style="list-style-type: none"> <li>■谷側端部は庇となっており、寒冷地においては、氷柱や融雪期の乾湿繰り返しにより凍害劣化を生じやすい。</li> <li>■アルカリ骨材反応により亀甲状のひびわれが生じる場合がある。</li> </ul> |
| ⑥横梁部 | <ul style="list-style-type: none"> <li>■PC鋼材の腐食により、横梁下面に部材軸方向のひびわれが生じることがある。</li> <li>■アルカリ骨材反応により亀甲状のひびわれが生じる場合がある。</li> </ul> |

| 主な着目箇所 | 着目ポイント |
|---|---|
| ⑦谷側柱部 | <ul style="list-style-type: none"> <li>■グラウト不良により、柱に沿った鉛直方向のひびわれが生じることがある。</li> <li>■沿岸道路では、特に谷側柱部は海からの飛来塩分に曝され、塩害劣化を生じやすい。</li> <li>■寒冷地においては、柱下部に凍結防止剤の散布の影響による塩害・凍害劣化を生じやすい。</li> <li>■アルカリ骨材反応により亀甲状のひびわれが生じる場合がある。</li> </ul> |
| ⑧定着部 | <ul style="list-style-type: none"> <li>■コンクリート内部の腐食や断面欠損は、外観目視のみで発見することは困難な場合がある。</li> <li>■P C鋼材位置近傍の桁や間詰部のコンクリートの劣化状況から水の侵入の徴候を把握することも有効である。</li> <li>■定着部およびその周囲のコンクリートの劣化状況や鋼部材の腐食状況から、コンクリート内部での腐食の徴候を把握することも有効である。</li> </ul> |
| ⑪頂版上<br>(緩衝材) | <ul style="list-style-type: none"> <li>■設計上考慮していない崩土等がある場合に耐荷力の低下や機能障害のおそれがある。</li> <li>■スノーシェッドで落石等がある場合、頂版等に変状が生じやすい。</li> <li>■敷砂緩衝材は、部分的な流出が生じる場合がある。</li> <li>■敷砂に樹木が繁茂することにより、緩衝材の緩衝効果が阻害される場合がある。</li> </ul> |

PC製逆L式ロックシェッド

PC製逆L式スノーシェッド

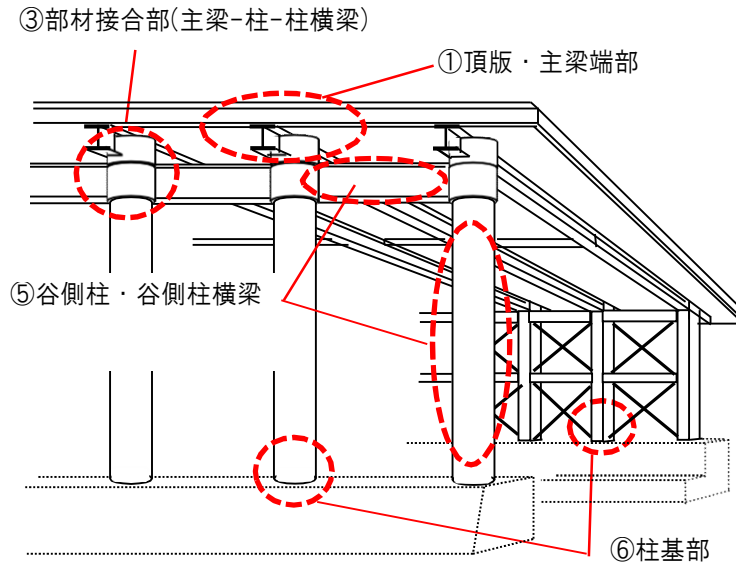
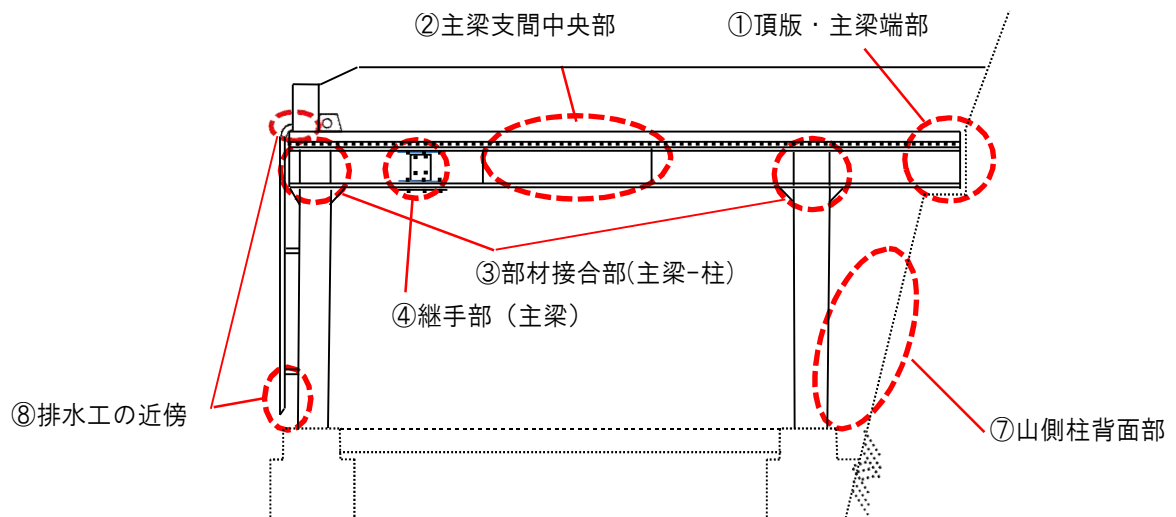
鋼製シェッドの定期点検において着目すべき主な箇所の例を付表1-7に示す。

| 主な着目箇所 | 着目ポイント |
|---|---|
| ①頂版・主梁<br>端部 | <ul style="list-style-type: none"> <li>■雨水が直接かかり、滞水しやすい場所では、腐食が生じやすい。</li> <li>■沿岸道路では、海からの飛来塩分に曝され、谷側端部には塩害劣化が生じやすい。</li> </ul> |
| ②主梁<br>支間中央部<br>横梁 | <ul style="list-style-type: none"> <li>■落石時や地震時に大きな応力を受けやすく、特に横梁で割れ、破損、変形もしくは破断が生じやすい。</li> <li>■通行車両（大型重機等）の衝突による変形や欠損が生じていることがある。</li> <li>■落石や崩土等により、変形することがある。</li> </ul> |
| ③部材接合部<br>（主梁-柱-<br>柱横梁） | <ul style="list-style-type: none"> <li>■主梁-柱接合部およびブレース材は、落石時や地震時に大きな応力を受けやすく、割れ、破損、もしくは破断が生じやすい。</li> <li>■部材が輻輳して挟隘部となりやすく、腐食環境が厳しい場合が多く、局部腐食や異常腐食が進行しやすい。</li> <li>■デッキプレート接合部材やブレース材が腐食により破断する場合がある。</li> </ul> |
| ④継手部 | <ul style="list-style-type: none"> <li>■ボルト継手部は、連結板やボルト・ナットによって雨水や塵埃の堆積が生じやすく、腐食が生じやすい。</li> <li>■ボルト、ナット、連結板は、角部・縁部で塗膜が変状しやすいだけでなく、塗装膜厚が確保しにくい部位であるため、防食機能の低下や腐食が進行しやすい。</li> <li>■継手部は、腐食が進展した場合、亀裂が発生する場合がある。</li> </ul> |
| ⑤谷側柱<br>・谷側柱横梁 | <ul style="list-style-type: none"> <li>■雨水が直接かかり、滞水しやすい場所では、腐食が生じやすい。</li> <li>■沿岸道路では、海からの飛来塩分に曝され、塩害劣化を生じやすい。</li> </ul> |

| 主な着目箇所 | 着目ポイント |
|---|---|
| ⑥柱基部 | <ul style="list-style-type: none"> <li>■路面排水、特に凍結防止剤を含む路面排水の飛散により、局部腐食や異常腐食が生じやすい。</li> <li>■コンクリート埋め込み部には土砂や水がたまりやすく、局部腐食や異常腐食も進行しやすい。</li> <li>■コンクリート内部の腐食や断面欠損は、外観目視のみで発見することは困難な場合がある。</li> <li>■埋め込み部およびその周囲のコンクリートの劣化状況や鋼部材の腐食状況から、コンクリート内部での腐食の徴候を把握することも有効である。</li> <li>■コンクリート内部の腐食が疑われる場合には、打音検査やコンクリートの一部はつりにより除去してコンクリート内部の状態を確認するのがよい。</li> <li>■アルカリ骨材反応により亀甲状のひびわれが生じる場合がある。</li> </ul> |
| ⑨頂版上<br>(緩衝材) | <ul style="list-style-type: none"> <li>■設計上考慮していない崩土等がある場合に耐荷力の低下や機能障害のおそれがある。</li> <li>■スノーシェッドで落石等がある場合、頂版等に変状が生じやすい。</li> <li>■敷砂緩衝材は、部分的な流出が生じる場合がある。</li> <li>■敷砂に樹木が繁茂することにより、緩衝材の緩衝効果が阻害される場合がある。</li> </ul> |

### 鋼製門形式スノーシェッド

### 鋼製門形式ロックシェッド

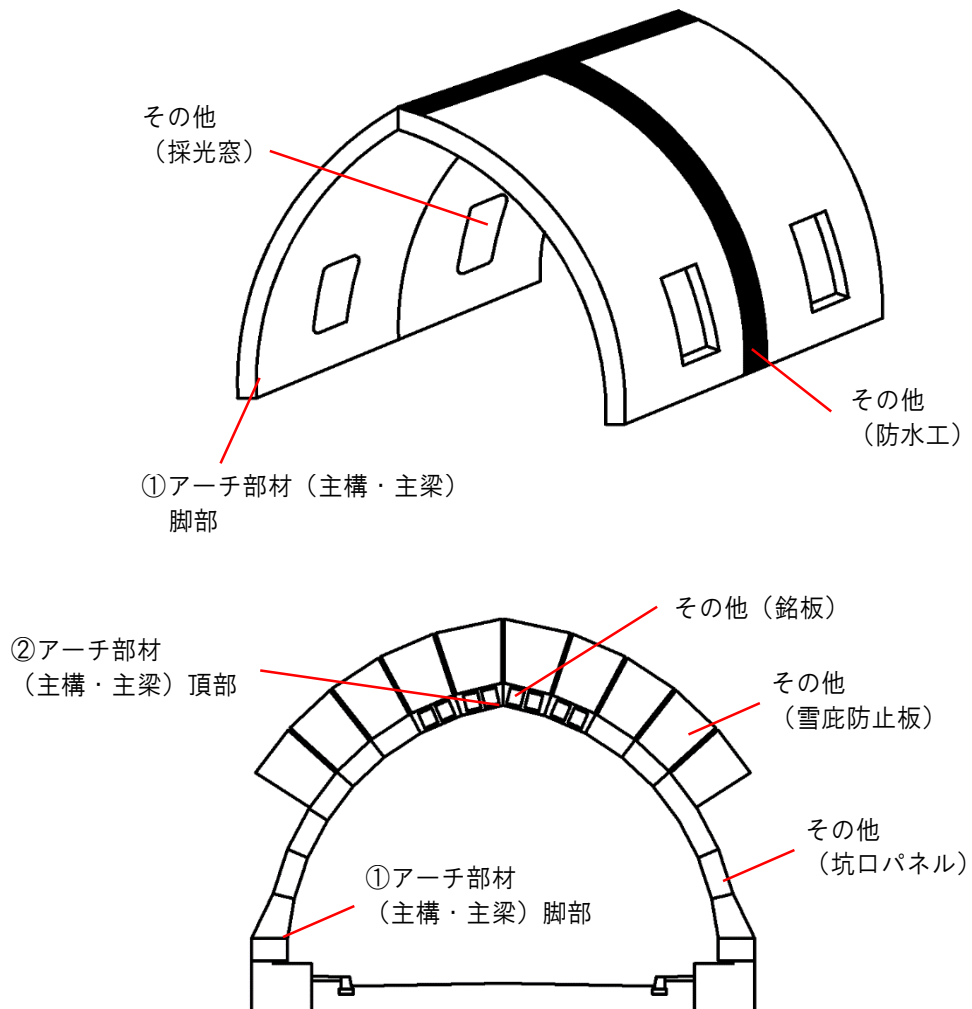
PC製スノーシェルター

PC製スノーシェルターの定期点検において着目すべき主な箇所の例を付表1-8に示す。

| 主な着目箇所 | 着目ポイント |
|---|---|
| ①アーチ部材<br>(主梁・主構)<br>脚部 | <ul style="list-style-type: none"> <li>■主構端部と受台胸壁部の隙間（遊間）の防水が十分でない場合、漏水の発生により、主構や受台の変状のみならず、支承部の腐食などが生じることがある。</li> <li>■下部構造の移動・沈下等により、遊間部の防水工に変状を生じていることがある。</li> <li>■異常積雪時においては、アンカー近傍部に大きな応力が生ずることから、ひびわれ、剥離が生じやすい。</li> <li>■アルカリ骨材反応により亀甲状のひびわれが生じる場合がある。</li> </ul> |
| ②アーチ部材<br>(主梁・主構)<br>頂部 | <ul style="list-style-type: none"> <li>■著しい積雪や落石、倒木等がある場合に耐荷力の低下や機能障害のおそれがある。</li> <li>■頂部目地防水、部材間目地防水の劣化により、漏水に至るおそれがある。</li> <li>■部材間目地から目地材（パックアップ材含む）が脱落する場合がある。</li> <li>■車両衝突等により落橋防止構造に変状が生じている場合がある。</li> <li>■アルカリ骨材反応により亀甲状のひびわれが生じる場合がある。</li> </ul> |

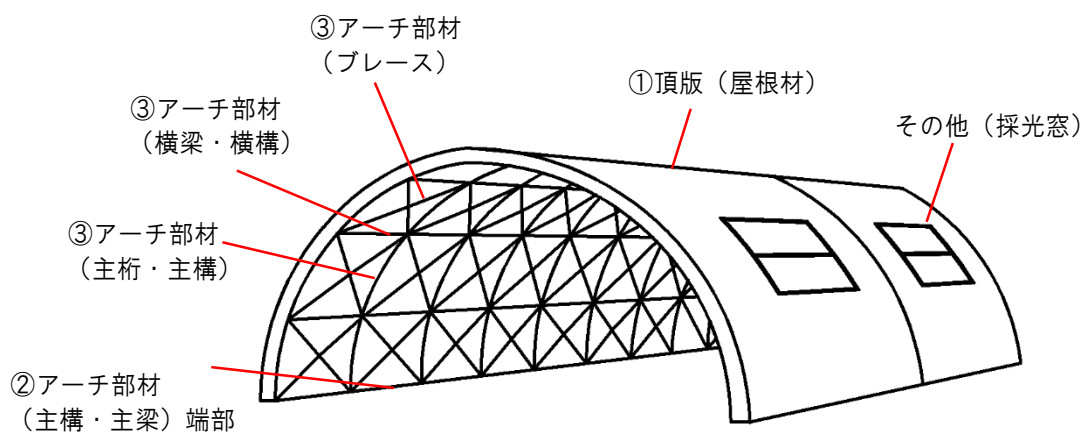
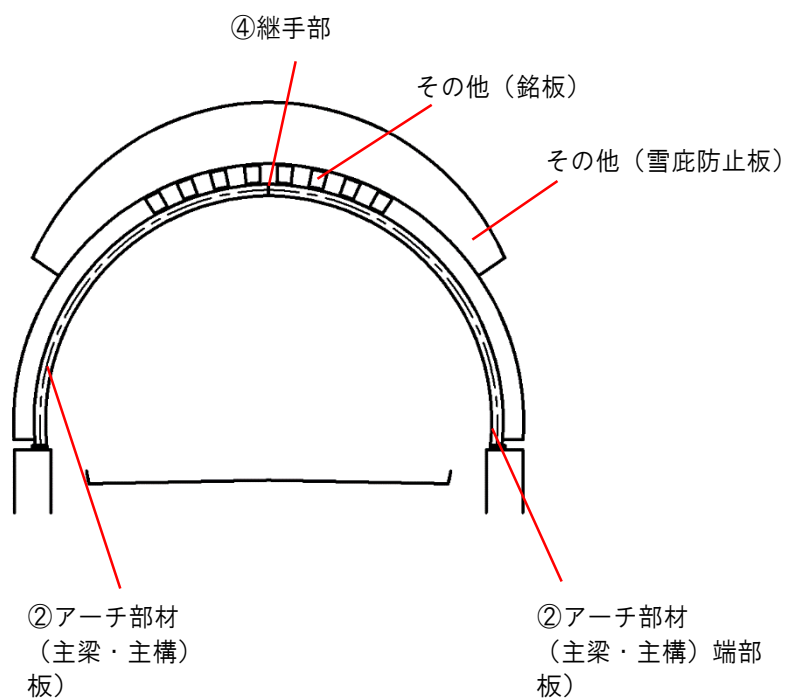
# 鋼製スノーシェルター

鋼製スノーシェルターの定期点検において着目すべき主な箇所の例を付表 2-9に示す。

| 主な着目箇所 | 着目ポイント |
|---|---|
| ④継手部 | <ul style="list-style-type: none"> <li>■ボルト継手部は、連結板やボルト・ナットによって雨水や塵埃の堆積が生じやすく、腐食が生じやすい。</li> <li>■ボルト、ナット、連結板は、角部・縁部で塗膜が変状しやすいだけでなく、塗装膜厚が確保しにくい部位であるため、防食機能の低下や腐食が進行しやすい。</li> </ul> |

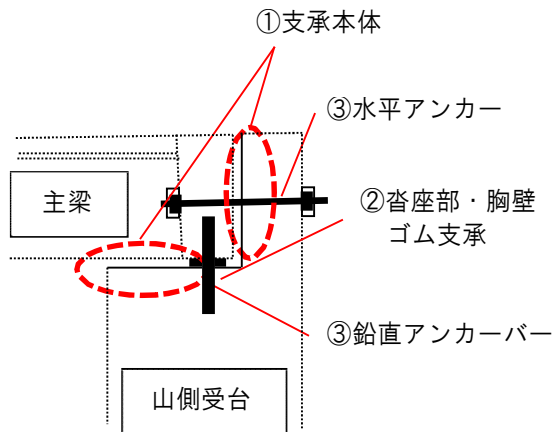
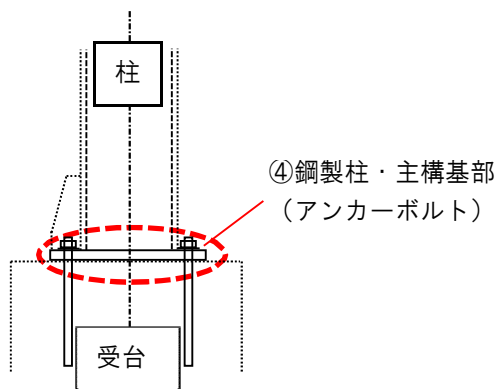
支承部（山側壁部）  
[PC 製逆 L 形の例]

支承部の定期点検において着目すべき主な箇所の例を付表1-10に示す。

| 主な着目箇所 | 着目ポイント |
|---|---|
| ④ 鋼製柱<br>・ 主構基部<br>(アンカーボルト含む) | <ul style="list-style-type: none"> <li>■ 落石時や地震時に大きな応力を受けやすく、破断が生じる場合がある。</li> <li>■ 鋼製ヒンジ支承やアンカーボルト、ナット部で塗膜が変状しやすく、防食機能の低下や腐食が進行しやすい。</li> <li>■ 土砂などが堆積している場合が多く、防食機能の劣化や腐食が生じやすい。</li> <li>■ 車両通行等の振動により、アンカーボルトのゆるみや脱落が生じている場合がある。</li> </ul> |

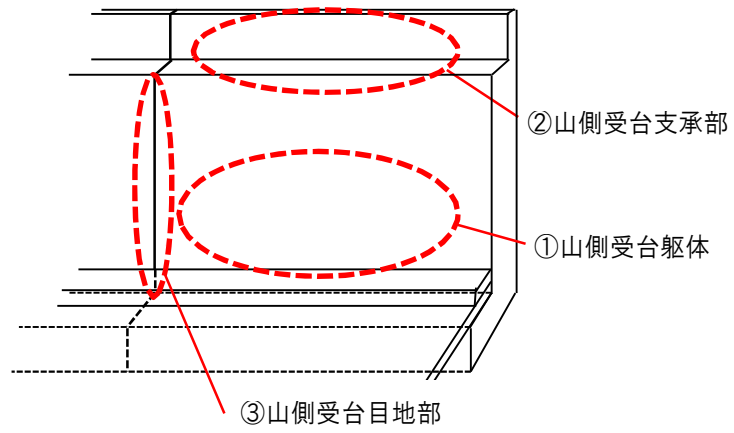
山側受台

下部構造の定期点検において着目すべき主な箇所の例を付表1-11に示す。

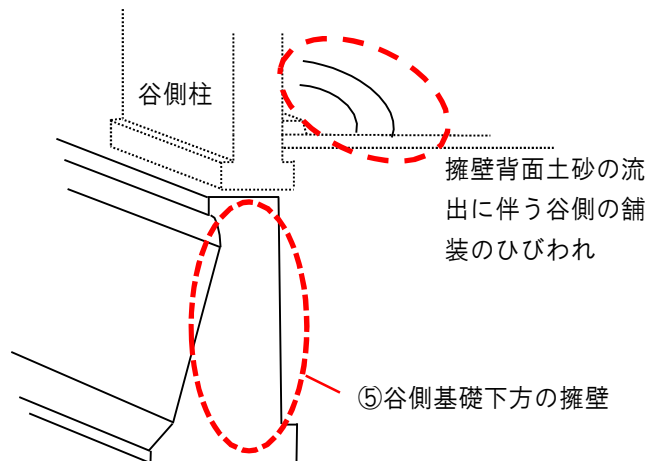
谷側基礎下方の擁壁

| 主な着目箇所 | 着目ポイント |
|---|---|
| ⑤谷側基礎<br>下方の擁壁 | <ul style="list-style-type: none"> <li>■地盤（谷側斜面）の変状により、沈下・傾斜・移動等が生じやすく構造物の機能や安定性等に影響する場合がある。</li> <li>■河川近傍の護岸擁壁や海岸擁壁の場合には、擁壁背面（舗装下）の土砂流出（吸い出し）が生じることがある。この場合、兆候として舗装の谷側にひびわれが生じることがあるので留意する。</li> <li>■洗掘により不安定化することがある。</li> <li>■洗掘部に堆積物が堆積するが、地盤抵抗として期待できないことが多い。</li> <li>■水中部については、カメラ等でも河床や洗掘の状態を把握できることが多い。</li> <li>■実施時期によって、近接し、より簡易的に直接的に部材や河床等の状態を把握できる。</li> <li>■水中部の基礎の周辺地盤の状態（洗掘等）は渇水期における近接目視や検査機器等を用いた非破壊検査や試掘などにより把握できる場合がある。</li> <li>■アルカリ骨材反応により亀甲状のひびわれが生じる場合がある。</li> </ul> |

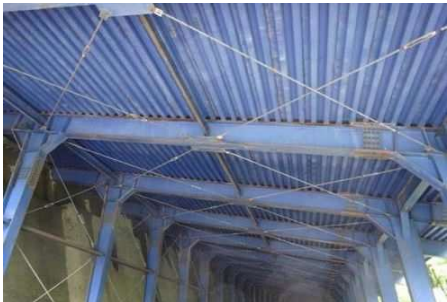
| 鋼部材の変状 | | ①腐食 | 1 / 6 |
|---|---|---|---|
| | | 例 | 母材の板厚減少はほとんど生じていないものの、広範囲で防食塗膜の劣化が進行しつつあり、放置すると全体に深刻な腐食が拡がると見込まれる。 |

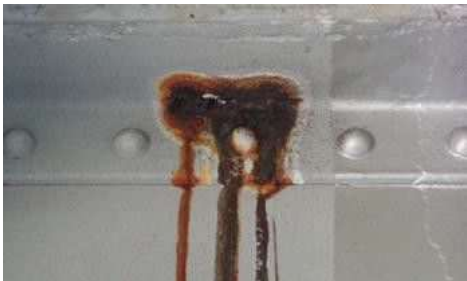
| 鋼部材の変状 | | ①腐食 | 1 / 6 |
|---|---|---|---|
| | | 例 | シェッド全体の耐荷力への影響は少ないものの、局部で著しい腐食が進行しつつあり、放置すると影響の拡大が見込まれる。 |

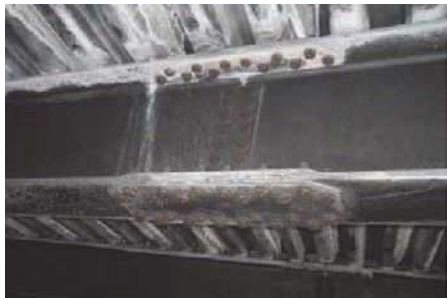
| 鋼部材の変状 | | ①腐食 | 1 / 6 |
|---|---|---|---|
| | | 例 | 主梁の接合部ボルトに腐食が発生している。漏水が発生しており、腐食が進行するおそれがある。 |

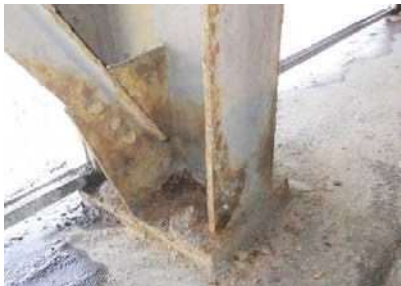
| 鋼部材の変状 | | ①腐食 | 1 / 6 |
|---|---|---|---|
| | | 例 | 谷側柱基部に腐食が生じている。顕著な板厚減少には至っていないものの、放置すると滞水等による腐食の拡大のおそれがある。 |

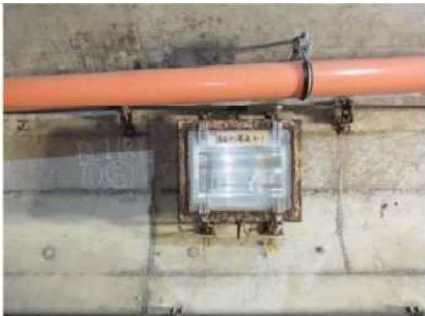
| 鋼部材の変状 | | ①腐食 | 2 / 6 |
|---|---|---|---|
| | | 例 | <p>照明及び架台に経年劣化等により腐食が生じることがある。腐食が進行すると脱落し、利用者被害への懸念がある。</p> |

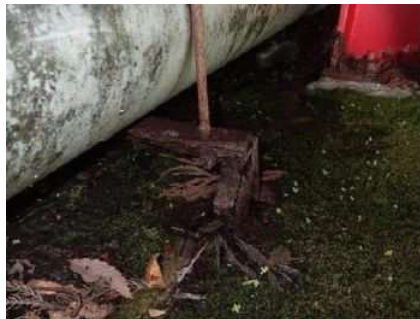
| 鋼部材の変状 | | ①腐食 | 2 / 6 |
|---|---|---|---|
| | | 例 | <p>添加物の支持金具に腐食が生じている。腐食が進行すると所要の機能への影響が懸念される。</p> |

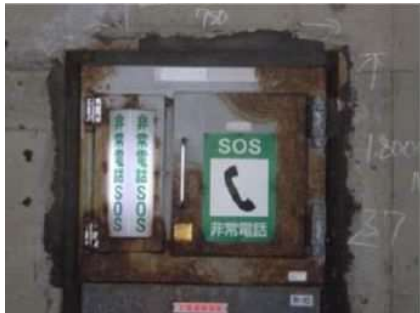
| 鋼部材の変状 | | ①腐食 | 2 / 6 |
|---|---|---|---|
| | | 例 | <p>非常通報施設に腐食がみられる。腐食が進行すると、内部配線の劣化等に繋がり、通報機能へ影響が乗じる懸念がある。</p> |

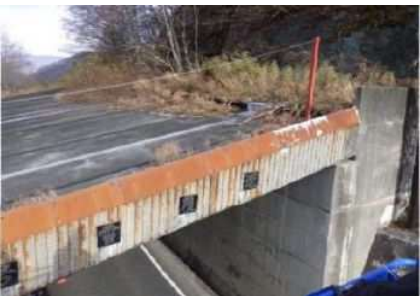
| 鋼部材の変状 | | ①腐食 | 2 / 6 |
|---|---|---|---|
| | | 例 | <p>雪庇防止板に腐食が生じている。腐食が進行すると所要の機能や利用者被害への影響が懸念される。</p> |

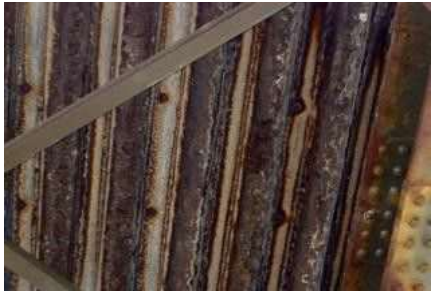
| 鋼部材の変状 | | ①腐食 | 3 / 6 |
|---|---|---|---|
| | <div>例</div> <p>頂版下面に漏水などによる腐食が進行しており、放置すれば急速に板厚減少や断面欠損などが生じるおそれがある。</p> | | |

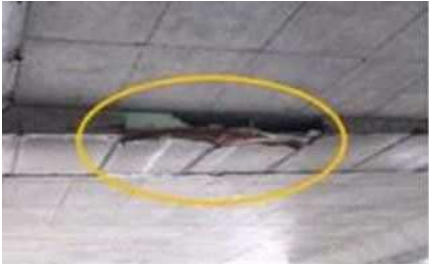
| | 例 | 頂版目地部の導水板に著しい腐食が発生しており、所要の機能への影響や、利用者被害への懸念がある。 |

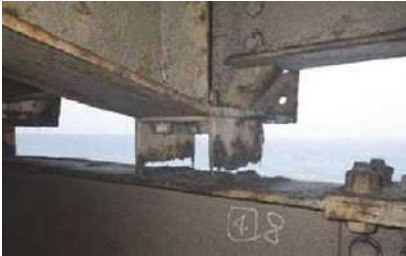
| 鋼部材の変状 | | ①腐食 | 5 / 6 |
|---|---|---|---|
| | | 例 | <p>主部材に著しい腐食が発生し、破断にまで至っている。</p> |

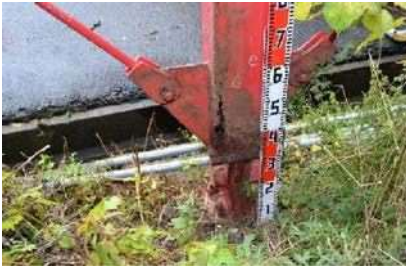
| 鋼部材の変状 | | ①腐食 | 5 / 6 |
|---|---|---|---|
| | | 例 | <p>鋼製柱の支承部付近で明らかな断面欠損が生じている。構造安全性への影響が懸念される。</p> |

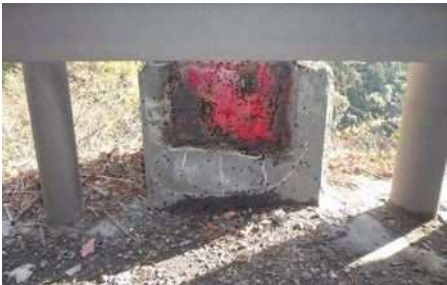
| 鋼部材の変状 | | ①腐食 | 6 / 6 |
|---|---|---|---|
| | 例 | 外観目視できない埋込み部や部材内部で、著しく腐食が進行している可能性が疑われる。 | |

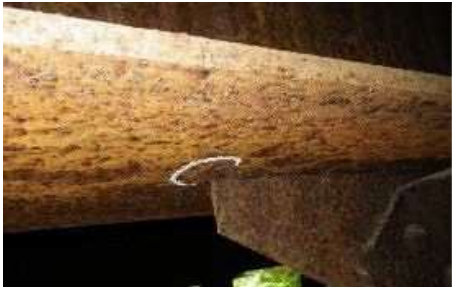
| 鋼部材の変状 | | ①腐食 | 6 / 6 |
|---|---|---|---|
| | 例 | 耐候性鋼材の一部で明確な異常腐食の発生が認められ、原因の究明が必要と考えられる。 | |

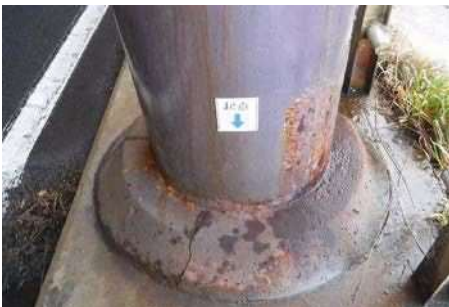
| 鋼部材の変状 | | ①腐食 | 6 / 6 |
|---|---|---|---|
| | 例 | 外観目視できない部材内部で、著しく腐食が進行している可能性が疑われる。 | |

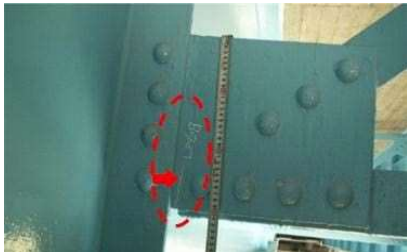
| 鋼部材の変状 | | ②亀裂 | 1 / 4 |
|---|---|---|---|
| | | 例 | ブレース材のガセットなどに明らかな亀裂が発生している。その位置や向きから進展しても直ちに主部材に至る可能性はないものの、放置すると部材の破断に至る可能性があり、利用者被害のおそれがない場合。 |

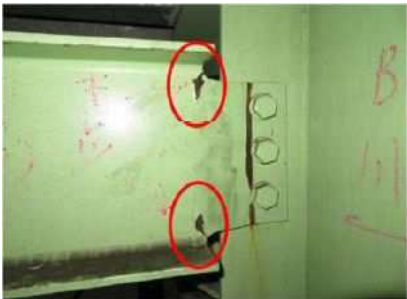
| 鋼部材の変状 | | ②亀裂 | 1 / 4 |
|---|---|---|---|
| | | 例 | 柱横梁に亀裂が発生している。部材の機能から、亀裂が進行しても直ちに構造物の機能に影響する可能性はないものの、放置すると部材の破断に至る可能性があり、利用者被害が懸念される。 |

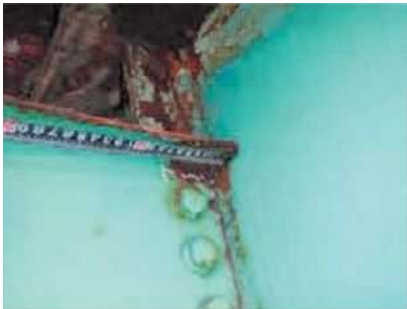
| 鋼部材の変状 | | ②亀裂 | 1 / 4 |
|---|---|---|---|
| | | 例 | 横梁の腐食が進展し亀裂が生じている。亀裂が進行した場合にはボルトの取付部にまで至り、ボルトの脱落による部材落下に繋がる恐れがあり、構造安全性の低下を及ぼす可能性がある。 |

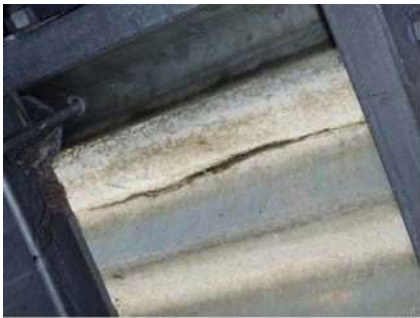
| 鋼部材の変状 | | ②亀裂 | 2 / 4 |
|---|---|---|---|
| | | 例 | 屋根材（採光板）に亀裂が生じている。道路上に位置する場合には、変状の進展による利用者被害が懸念される。 |

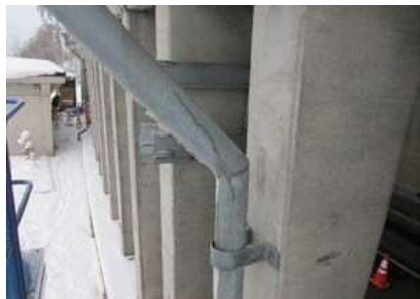
| 鋼部材の変状 | | ②亀裂 | 2 / 4 |
|---|---|---|---|
| | | 例 | 排水管に亀裂が生じている。構造物の機能への直接的な影響はないものの、亀裂からの漏水により、主部材の劣化等に繋がる可能性が考えられるなど、間接的に影響を及ぼすことがある。 |
