# 広島県シェッド定期点検要領

## 第 2 版

令和 7 年 2 月

広島県道路整備課

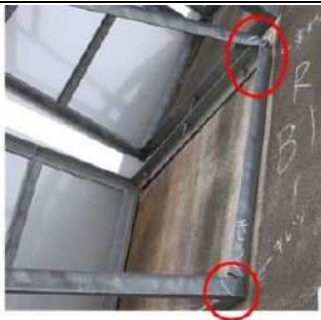
| 鋼部材の変状 | | ②亀裂 | 2 / 4 |
|---|---|---|---|
| | | 例 | 雪庇防止板の取付金具に亀裂が生じている。道路上に位置する場合には、変状の進展による利用者被害が懸念される。 |

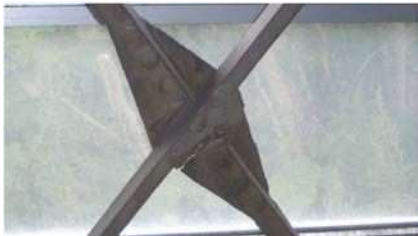
| 鋼部材の変状 | | ②亀裂 | 3 / 4 |
|---|---|---|---|
| | | 例 | 腐食が進展し、明らかな亀裂が柱ブレースに発生している。さらに亀裂が進展した場合には破断に至り、路上に位置するため利用者被害の危険性がある。 |

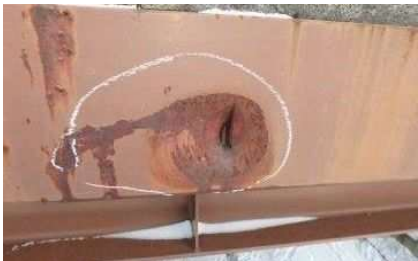
| 鋼部材の変状 | | ②亀裂 | 3 / 4 |
|---|---|---|---|
| | | 例 | 車両衝突が原因と思われる明らかな亀裂が頂版の側面部に発生している。頂版の耐荷力への影響が懸念される。 |

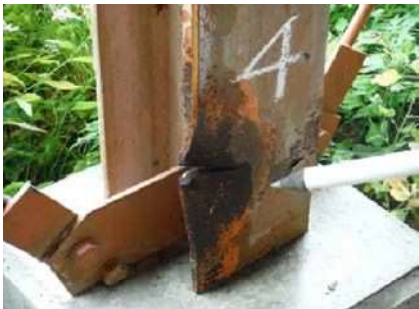
| 鋼部材の変状 | | ②亀裂 | 3 / 4 |
|---|---|---|---|
| | | 例 | 柱基部に腐食が進展し亀裂が生じている場合。さらに亀裂が進展する場合には破断に至り、機能に支障が生じる可能性がある。 |

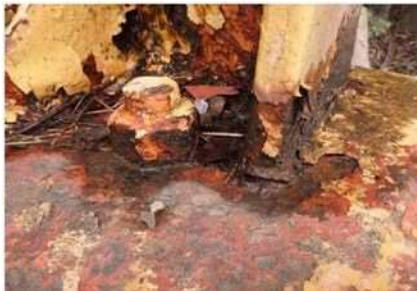
| 鋼部材の変状 | | ②亀裂 | 3 / 4 |
|---|---|---|---|
| | | 例 | 柱基部の付け根部に発生した腐食箇所における亀裂である。滞水等により今後も進展する可能性が高いと見込まれる。 |

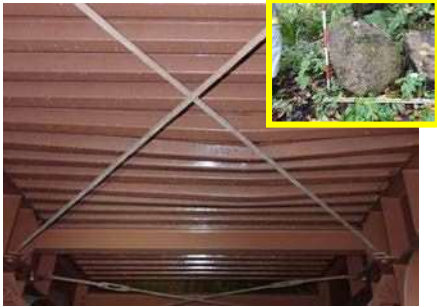
| | 例 | 落石の衝撃により明らかな亀裂が頂版に発生している。今後、落石が発生した場合には、所要の性能が発揮できないことが懸念される。 |

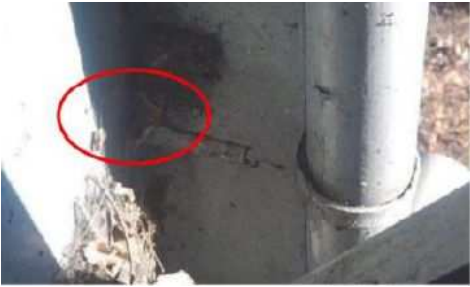
| 鋼部材の変状 | | ③破断 | 1 / 4 |
|---|---|---|---|
| | <div>例</div> <p>排水管取付金具に破断が生じている。</p> | | |

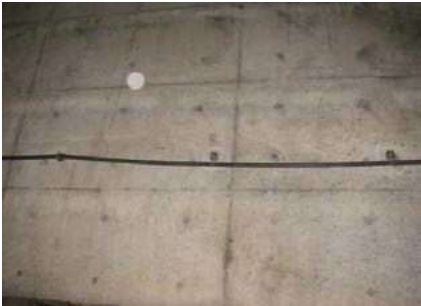
| 鋼部材の変状 | | ③破断 | 1 / 4 |
|---|---|---|---|
| | <div>例</div> <p>ケーブル線取付金具に破断が生じている。道路上に位置する場合には、変状の進展による利用者被害が懸念される。応急措置による対応が必要となる場合がある。</p> | | |

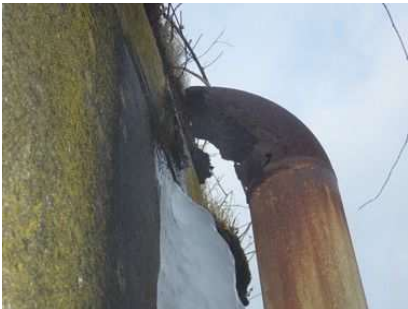
| 鋼部材の変状 | | ③破断 | 1 / 4 |
|---|---|---|---|
| | <div>例</div> <p>排水管上部に腐食による破断が生じている。また、漏水等が生じる場合には主部材の劣化等に影響することがある。</p> | | |

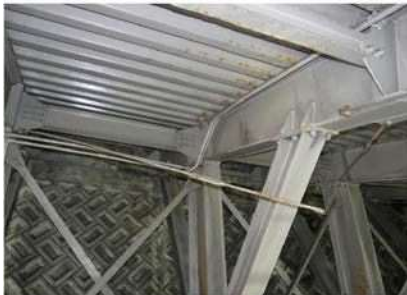
| 鋼部材の変状 | | ③破断 | 2 / 4 |
|---|---|---|---|
| | 例 | 頂版ブレースに破断が生じている。地震などの大きな外力を受けた場合、構造安全性が損なわれるおそれがある。 | |

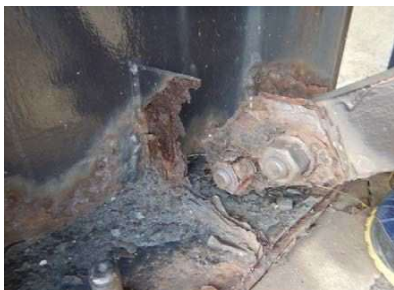
| 鋼部材の変状 | | ③破断 | 2 / 4 |
|---|---|---|---|
| | 例 | 谷側柱ブレースに破断が生じている。地震などの大きな外力を受けた場合、構造安全性が損なわれるおそれがある。 | |

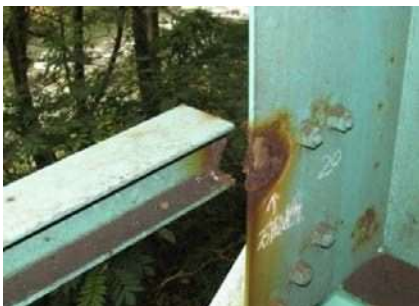
| 鋼部材の変状 | | ③破断 | 2 / 4 |
|---|---|---|---|
| | 例 | 柱横梁に破断が生じている。地震などの大きな外力を受けた場合、構造安全性が損なわれるおそれがある。 | |

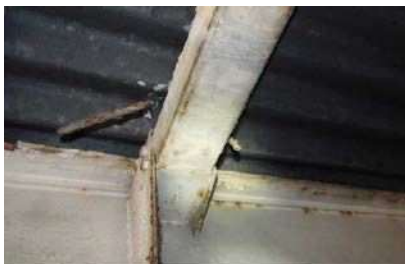
| 鋼部材の変状 | | ③破断 | 2 / 4 |
|---|---|---|---|
| | 例 | 頂版と主梁を結合するU字金具に破断が生じている。地震などの大きな外力を受けた場合、構造安全性が損なわれるおそれがある。 | |

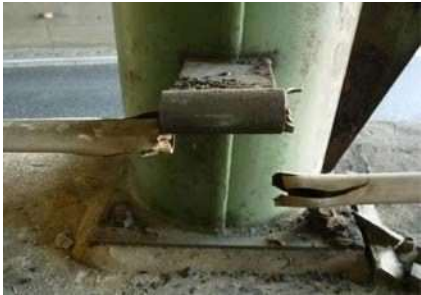
| 鋼部材の変状 | | ③破断 | 3 / 4 |
|---|---|---|---|
| | | 例 | 防護柵に腐食が伴う破断が発生しており、所要の機能が損なわれている。利用者被害への懸念がある。 |

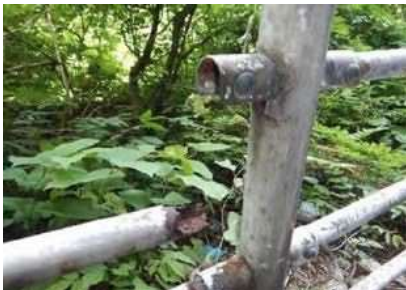
| 鋼部材の変状 | | ③破断 | 3 / 4 |
|---|---|---|---|
| | | 例 | 防護柵に腐食が伴う破断が発生しており、所要の機能が損なわれている。利用者被害への懸念がある。 |

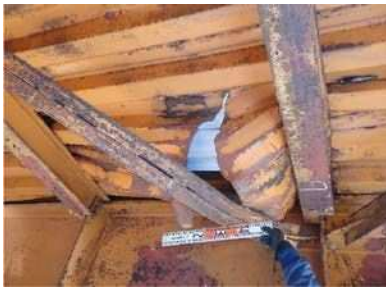
| 鋼部材の変状 | | ③破断 | 4 / 4 |
|---|---|---|---|
| | | 例 | <p>落石により頂版に破断が見られ、シェッドとしての機能が損なわれていることが懸念される場合。</p> |

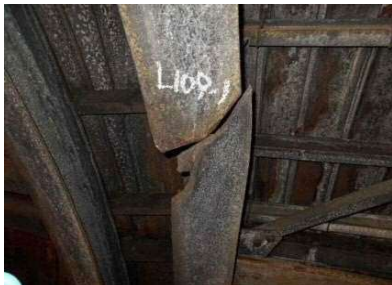
| 鋼部材の変状 | | ③破断 | 4 / 4 |
|---|---|---|---|
| | | 例 | <p>車両の衝突などの外力によって主部材が破断に至っており、構造安全性への影響が懸念される。</p> <p>写真は、シェルターの主梁が車両衝突により破断した例である。</p> |

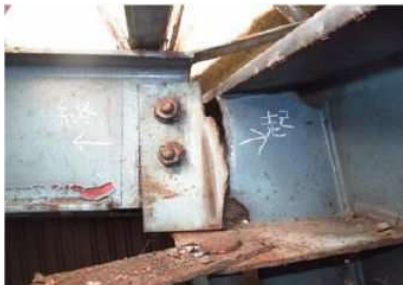
| 鋼部材の変状 | | ③破断 | 4 / 4 |
|---|---|---|---|
| | | 例 | <p>横構が破断しており部材の機能が失われている状態、施設全体への構造安全性への影響も懸念される。</p> |

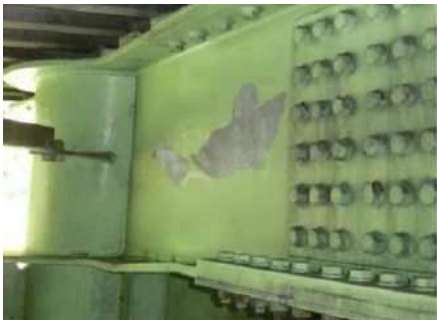
| 鋼部材の変状 | | ④防食機能の劣化 | 1 / 3 |
|---|---|---|---|
| | | 例 | <p>主梁の防食塗膜が剥離し、上塗り塗装に顕著な劣化がみられる。放置した場合、部材の腐食に繋がる可能性が考えられる。</p> |

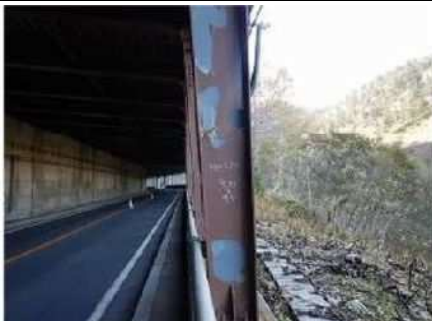
| 鋼部材の変状 | | ④防食機能の劣化 | 1 / 3 |
|---|---|---|---|
| | | 例 | <p>谷側柱の防食塗膜が剥離し、上塗り塗装に顕著な劣化がみられる。放置した場合、部材の腐食に繋がる可能性が考えられる。</p> |

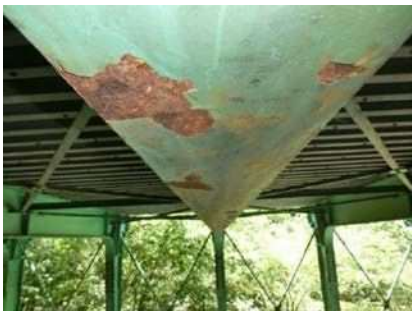
| 鋼部材の変状 | | ④防食機能の劣化 | 1 / 3 |
|---|---|---|---|
| | | 例 | <p>主梁の防食塗膜が剥離し、上塗り塗装に顕著な劣化がみられるが、構造安全性や利用者被害への影響は小さい。</p> |

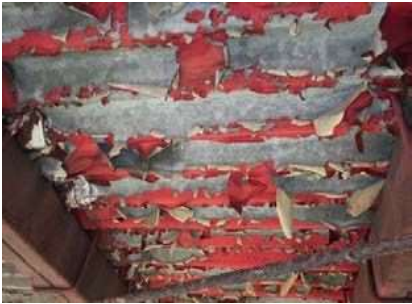
| | 例 | 劣化の進行性の早い厳しい環境で、防食塗膜が剥離し、下塗り塗装が露出している。今後も劣化が進行することが懸念される。 |

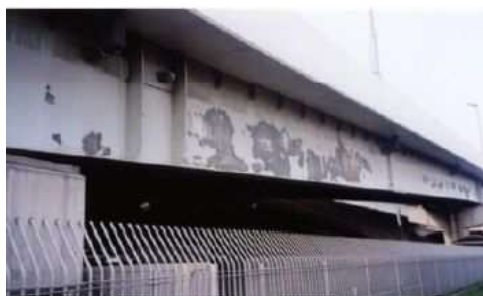
大規模な塗膜剥離が生じている場合には、層間の付着性の低下が懸念される。

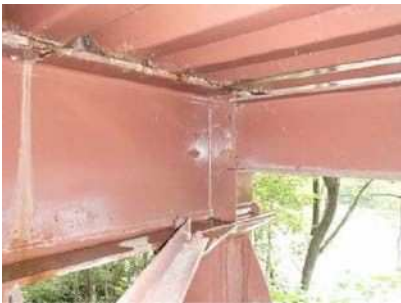
| 鋼部材の変状 | | ⑤ゆるみ・脱落 | 1 / 5 |
|---|---|---|---|
| | | 例 | <p>横桁取付けボルトが一部脱落しているものの、他のボルトのゆるみ及び部材のずれ等はなく、遅れ破壊の懸念のないボルトで利用者被害のない位置にある場合。</p> |

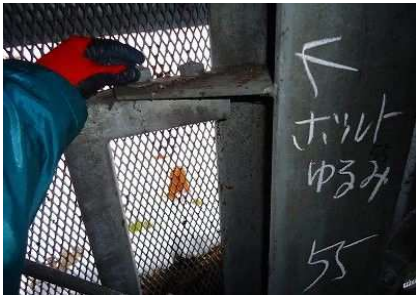
| 鋼部材の変状 | | ⑤ゆるみ・脱落 | 1 / 5 |
|---|---|---|---|
| | | 例 | <p>横構の取付けボルトに一部ゆるみが発生しているものの、応急処置により、すぐに脱落するものでない場合。</p> |

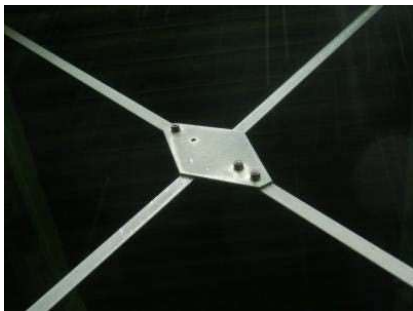
| 鋼部材の変状 | | ⑤ゆるみ・脱落 | 1 / 5 |
|---|---|---|---|
| | | 例 | <p>柱ブレースのボルトに一部脱落が生じているものの、変状の規模が小さく、応急処置にて締め直せる場合。</p> |

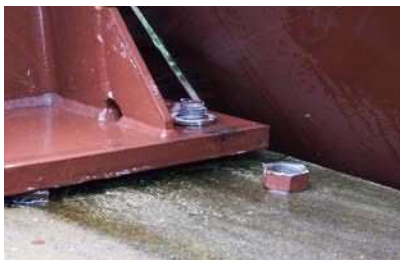
| 鋼部材の変状 | | ⑤ゆるみ・脱落 | 1 / 5 |
|---|---|---|---|
| | | 例 | <p>柱基部のボルト頭にゆるみ・脱落があるものの、応急処置により、構造物の機能に支障がない場合。</p> |

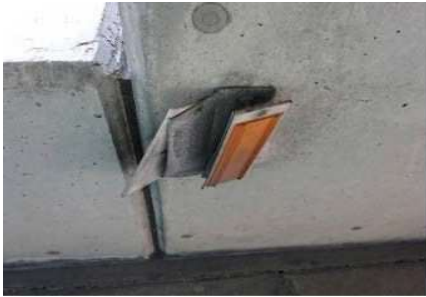
| その他の変状 | | ⑤ゆるみ・脱落 | 2 / 5 |
|---|---|---|---|
| | | 例 | <p>附属物の取付部に変状が生じているものの、利用者被害が想定されない位置にある場合。<br/>写真は、視線誘導標の変形事例である。</p> |

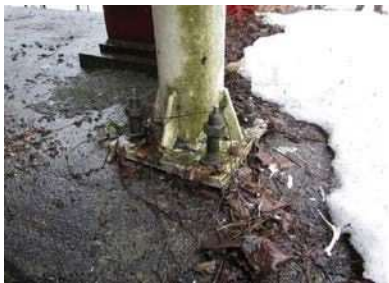
| その他の変状 | | ⑤ゆるみ・脱落 | 2 / 5 |
|---|---|---|---|
| | | 例 | <p>防護柵柱基部のボルトにゆるみが生じている。応急措置による対応が必要となる場合がある。</p> |

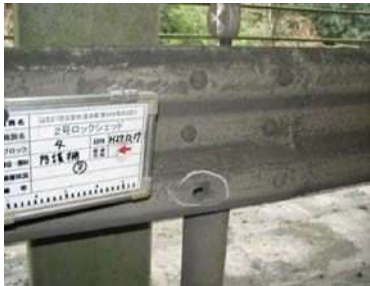
| その他の変状 | | ⑤ゆるみ・脱落 | 2 / 5 |
|---|---|---|---|
| | | 例 | <p>ガードレールの取付け部のボルトに脱落が生じている。応急措置による対応が必要となる場合がある。</p> |

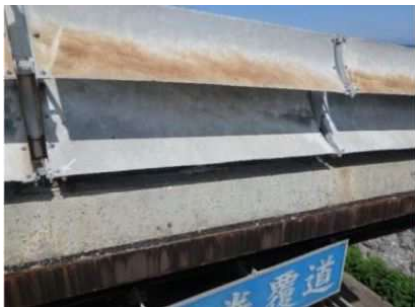
| その他の変状 | | ⑤ゆるみ・脱落 | 2 / 5 |
|---|---|---|---|
| | | 例 | <p>雪庇防止板の取付け部のボルトに脱落が生じている。応急措置による対応が必要となる場合がある。</p> |

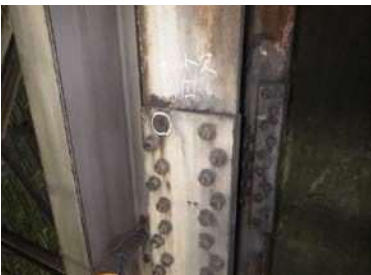
| 鋼部材の変状 | | ⑤ゆるみ・脱落 | 3 / 5 |
|---|---|---|---|
| | | 例 | 谷側柱に高力ボルト F11T が使用され、遅れ破壊が発生している。ボルトの抜け落ち等による利用者被害のおそれがある。 |

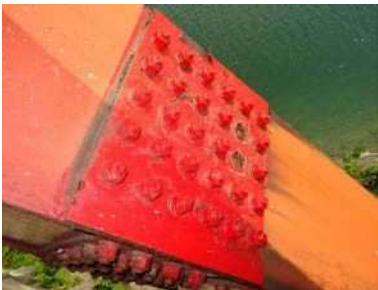
| 鋼部材の変状 | | ⑤ゆるみ・脱落 | 3 / 5 |
|---|---|---|---|
| | | 例 | 主部材の添接板の高力ボルトに脱落・ゆるみが多く見られ、所要の性能が発揮できないおそれがある。 |

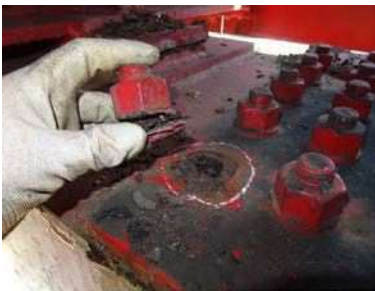
| 鋼部材の変状 | | ⑤ゆるみ・脱落 | 3 / 5 |
|---|---|---|---|
| | | 例 | 主部材の添接板の高力ボルトに破断が見られ、所要の性能が発揮できないおそれがある。 |

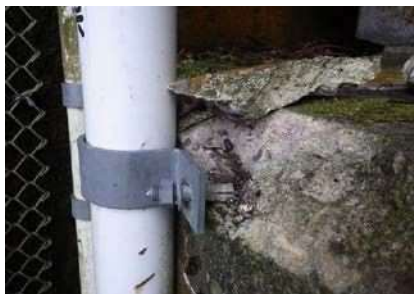
| | 例 | 排水管のアンカーが外れかかっており、落下等により利用者被害への懸念がある。 | |

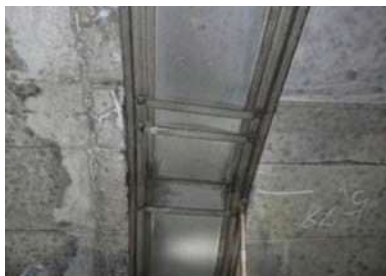
| | | 例 | 導水板のボルトに一部脱落が生じている。外力が導水板に作用した場合、落下等による利用者被害への懸念がある。 |

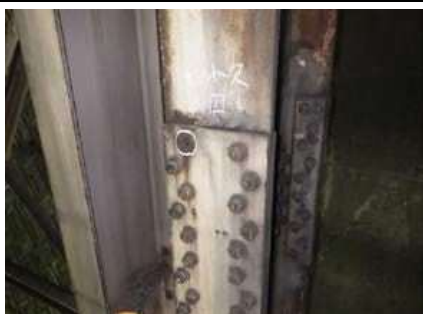
高力ボルトが破断している場合、遅れ破壊が生じている可能性がある。同じ条件のボルトが次々と破断・脱落することがある。

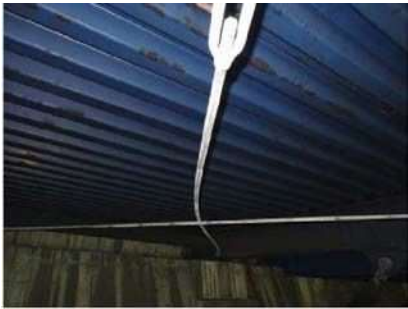
| 鋼部材の変状 | | ⑮その他 | 1 / 4 |
|---|---|---|---|
| | | 例 | 施工不良が原因と推定される変形が頂版ブレースに発生しているものの、構造安全性や利用者被害への影響は小さい。 |

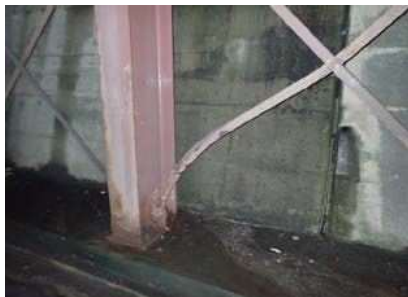
| 鋼部材の変状 | | ⑮その他 | 1 / 4 |
|---|---|---|---|
| | | 例 | 柱ブレースに変形が生じているものの、構造安全性や利用者被害への影響は小さい。 |

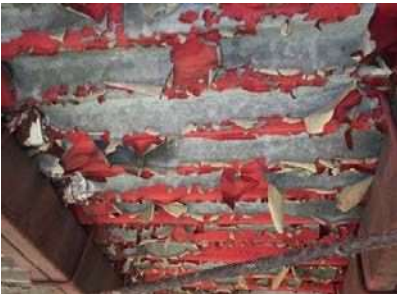
| 鋼部材の変状 | | ⑮その他 | 2 / 4 |
|---|---|---|---|
| | 例 | | 劣化の進行性の早い厳しい環境で、防食塗膜が剥離し、下塗り塗装が露出している。今後も劣化が進行することが懸念される。 |

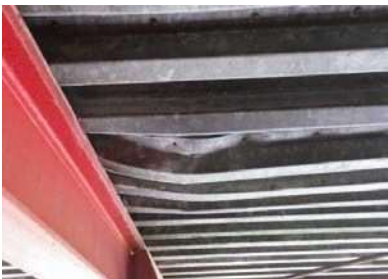
| 鋼部材の変状 | | ⑮その他 | 2 / 4 |
|---|---|---|---|
| | | | 例<br>落石により頂版に変形が生じている。今後、落石が発生した場合には、所要の性能が発揮できないことが懸念される。 |

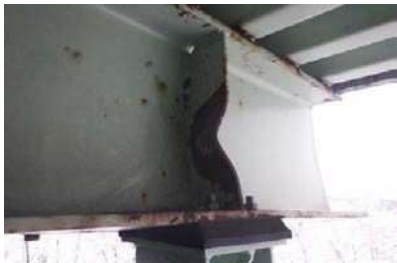
| 鋼部材の変状 | | ⑮その他 | 2 / 4 |
|---|---|---|---|
| | | | 例<br>部材に大きな変形や欠損がみられる場合、車両衝突や部材同士の干渉によって当該部位以外にも様々な変状が生じていることがある。<br><br>写真は主梁の補剛材である。 |

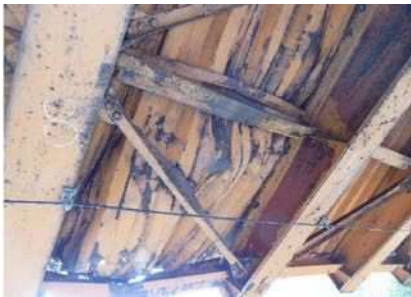
| 鋼部材の変状 | | ⑮その他 | 3 / 4 |
|---|---|---|---|
| | | 例 | 落石により頂版に著しい変形・欠損が見られ、構造物の機能に支障が生じていると考えられる。 |

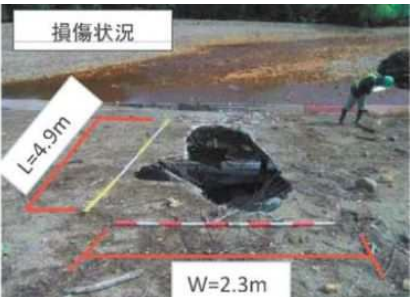
| 鋼部材の変状 | | ⑮その他 | 3 / 4 |
|---|---|---|---|
| | | 例 | 落石により頂版に著しい欠損が見られ、シェッド等の機能に支障が生じていると考えられる。 |

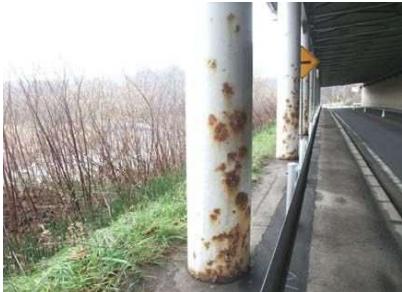
| | 例 | <p>コンクリート部に埋め込まれた部材では内部や境界部で著しく腐食していることがある。外観からは、境界部の局部腐食や錆汁の析出しを確認できないことがある。</p> |

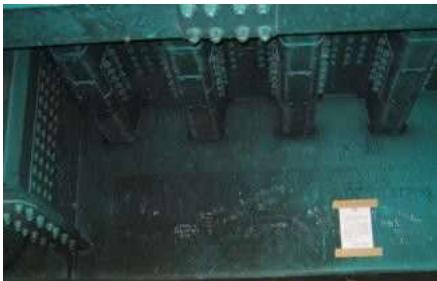
| | 例 | <p>火災を受けている場合、部材の強度が低下していることがある。</p> <p>写真は、鋼げたの例であるが、コンクリート部材でも同様である。</p> |

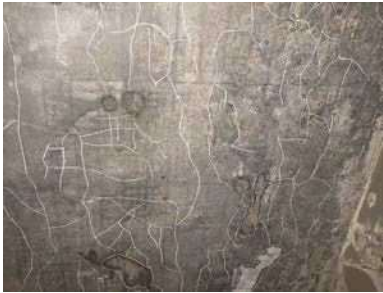
| | 例 | 頂版に近接目視で容易に視認できるひびわれがあり、変状が進展した場合には、剥離による利用者被害が懸念される。 |

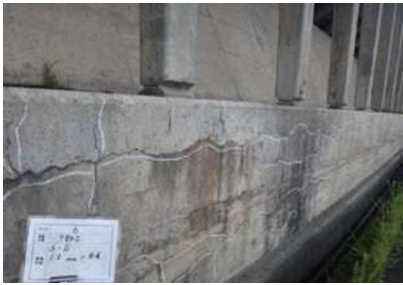
| | 例 | PC 製逆 L 式の谷側受台に近接目視で容易に視認できる水平に大きな連続するひびわれが発生しており、内部の鋼材の腐食の進行やアルカリ骨材反応等が懸念される。 |

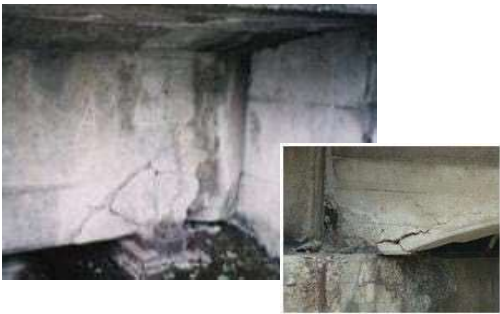
| | 例 | 主梁の支点部近傍に顕著なひびわれが生じており、支承の機能が損なわれているとみられる。 |

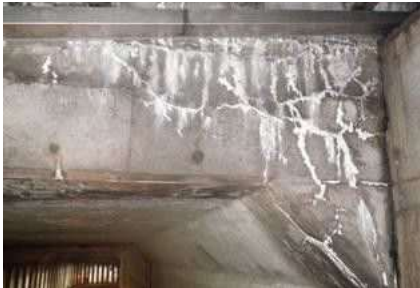
| | 例 | <p>特徴的なひびわれが見られる場合、アルカリ骨材反応が生じている場合がある。</p> <p>進行すると、鉄筋の破断など耐荷力に深刻な影響を及ぼすおそれがある。</p> |

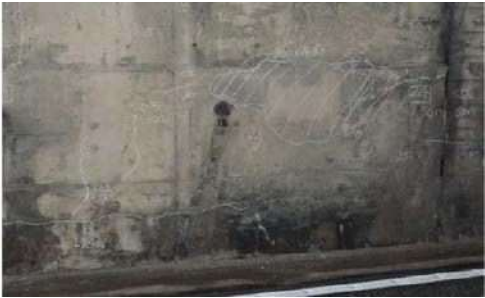
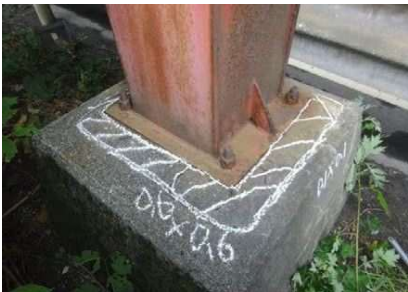
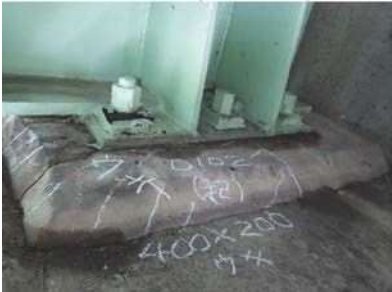
| | 例 | <p>山側受台に経年劣化と思われるうきが発生しているものの、耐荷力の影響や利用者被害の可能性が小さい場合。</p> |
| | 例 | <p>谷側受台のコンクリートにうきが生じているものの、谷側柱に影響を与えるような変状ではない場合。</p> |
| | 例 | <p>支承部のモルタルの一部でうきが生じているものの、支承の機能への影響は小さいとみられる場合。</p> |

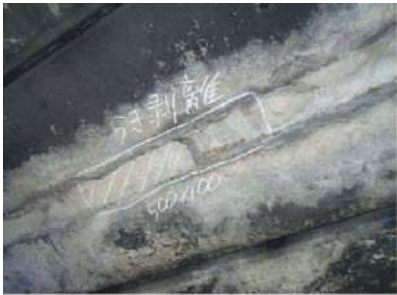
| | 例 | 主梁に剥離やうきが発生しており、利用者被害への懸念がある。 |

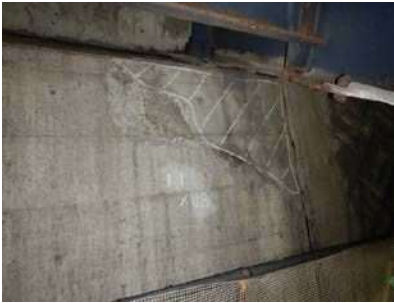
| | 例 | 山側受台の支承部近傍に顕著なうきが生じており、構造安全性への影響だけでなく、利用者被害への懸念がある。 |

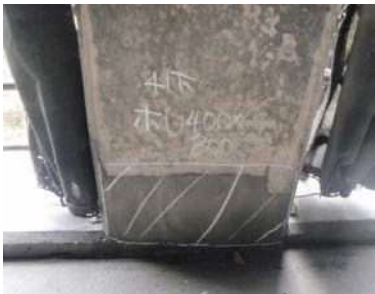
| | <table><tr><td>例</td></tr><tr><td>谷側柱補修部の再劣化によりうきが発生している。再劣化の原因が特定できない状況などにおいては詳細な状態の把握が必要となる場合がある。</td></tr></table> | 例 | 谷側柱補修部の再劣化によりうきが発生している。再劣化の原因が特定できない状況などにおいては詳細な状態の把握が必要となる場合がある。 |

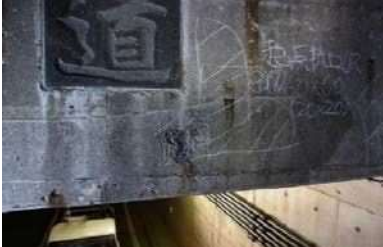
| コンクリート部材の変状 | | ⑧剥離・鉄筋露出 | 1 / 4 |
|---|---|---|---|
| | | 例 | 頂版に鉄筋の露出が見られるものの、シェッドの機能に影響を及ぼすような変状ではなく、剥離の可能性もない場合。 |

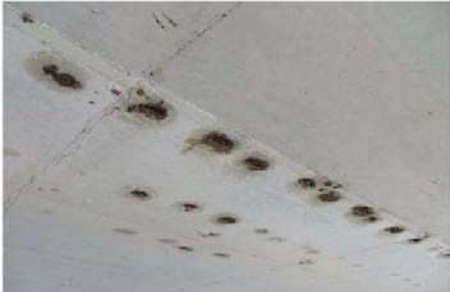
| コンクリート部材の変状 | | ⑧剥離・鉄筋露出 | 1 / 4 |
|---|---|---|---|
| | | 例 | 頂版部に鉄筋の露出がみられるものの、進行してもシェッド全体の耐荷力への影響は少なく、剥離の可能性もない場合。 |

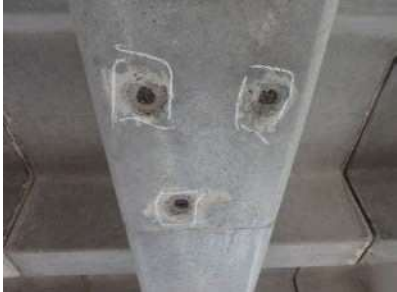
| コンクリート部材の変状 | | ⑧剥離・鉄筋露出 | 1 / 4 |
|---|---|---|---|
| | | 例 | ベンドアップモルタルの脱落がみられるものの、シェッド全体の耐荷力への影響が想定されない状態で、剥離の可能性もない場合。<br>(他の主梁のベントアップモルタルの変状を確認する必要がある。) |

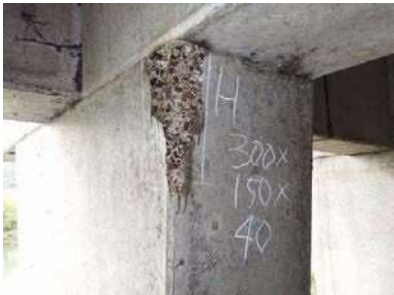
| コンクリート部材の変状 | | ⑧剥離・鉄筋露出 | 1 / 4 |
|---|---|---|---|
| | | 例 | 剥離のみが生じており、鉄筋の露出には至っていない場合。<br><br>外力による変状の疑いがないか詳細調査を実施することが必要となる場合がある。 |

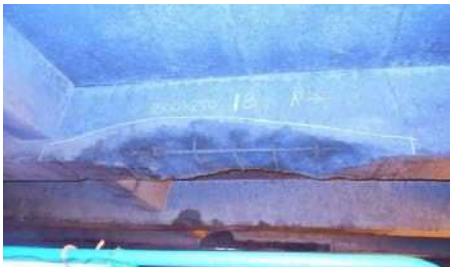
| | 例 | <p>主梁に車両衝突により鉄筋の露出等が発生しており、断面欠損による耐荷力の低下が懸念される。</p> |

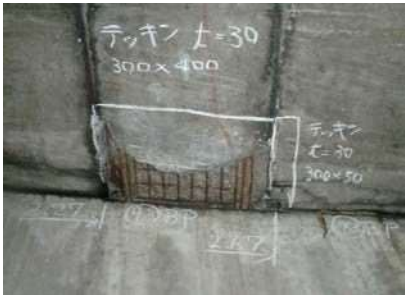
| コンクリート部材の変状 | | ⑧剥離・鉄筋露出 | 3 / 4 |
|---|---|---|---|
| | | 例 | <p>頂版（PC 板）において、水の浸透等により、剥離・鉄筋露出が生じており、構造安全性だけでなく、利用者被害への懸念がある。</p> |

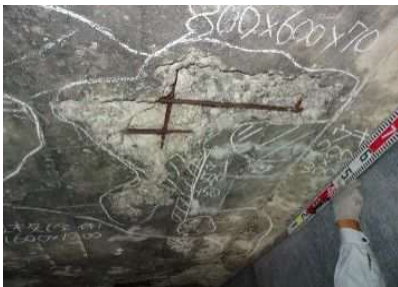
| コンクリート部材の変状 | | ⑧剥離・鉄筋露出 | 3 / 4 |
|---|---|---|---|
| | | 例 | <p>頂版において、うきを伴う剥離や鉄筋の露出が生じており、構造物の機能への影響だけでなく、利用者被害への懸念がある。</p> |

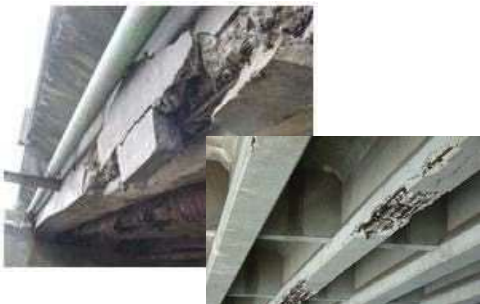
| コンクリート部材の変状 | | ⑧剥離・鉄筋露出 | 3 / 4 |
|---|---|---|---|
| | | 例 | <p>主部材に多数の剥離・鋼材露出が生じており、各所で内部鋼材の著しい腐食等が生じていると考えられる。</p> |

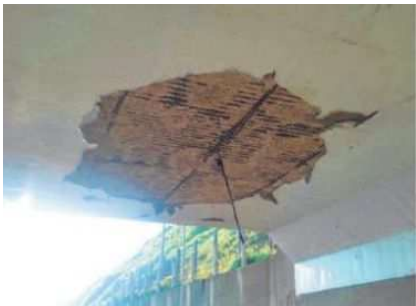
| コンクリート部材の変状 | | ⑧剥離・鉄筋露出 | 3 / 4 |
|---|---|---|---|
| | | 例 | <p>頂版において、鉄筋の腐食や破断を伴う広範囲の剥落が生じている。構造安全性への影響だけでなく利用者被害への懸念がある。</p> |

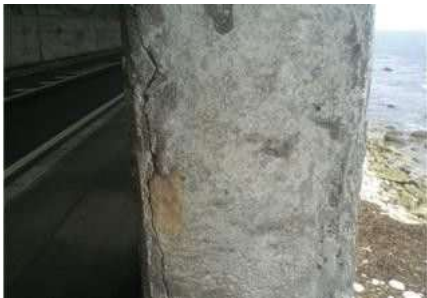
| コンクリート部材の変状 | | ⑧剥離・鉄筋露出 | 4 / 4 |
|---|---|---|---|
| | 例 | 部材に劣化が生じている。錆汁がみられるような場合、内部の鉄筋が腐食しており、構造安全性に影響を及ぼす場合がある。写真は、寒冷地の沿岸道路に設置されたシェッドの谷側柱の例である。 | |

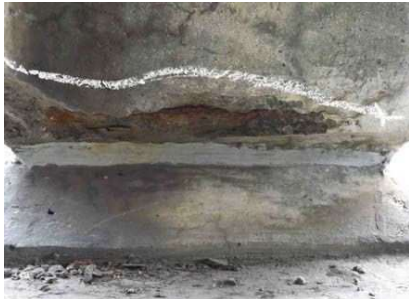
| コンクリート部材の変状 | | ⑧剥離・鉄筋露出 | 4 / 4 |
|---|---|---|---|
| | 例 | 谷側柱基部に剥離・ひびわれや鉄筋の露出・腐食等の変状が生じており、支承の機能に影響を及ぼしているおそれがある。<br><br>写真は、PC 製逆 L 式シェッドの谷側柱基部支承付近の例である。 | |

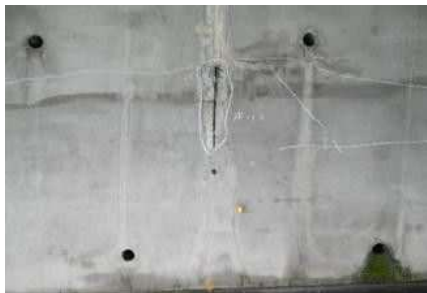
| コンクリート部材の変状 | | ⑧剥離・鉄筋露出 | 4 / 4 |
|---|---|---|---|
| | 例 | 補修した部材の再劣化が見られる場合、外観から見えない内部で変状が進行していることがある。<br><br>写真は、山側壁(受台)のモルタル補修箇所で、剥離・ひびわれが生じている例である。 | |

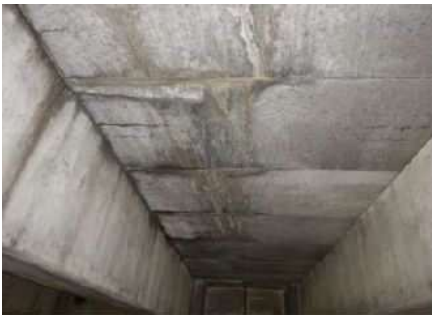
| | 例 | <p>PC製シェッド頂版の接合部に漏水が生じているが、錆汁は見られない。PC鋼材には腐食の可能性がない場合。</p> |

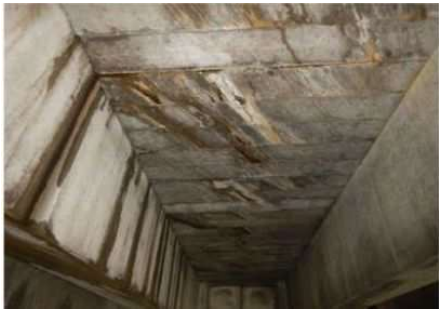
| | 例 | 頂版（プレキャスト版）の結合部に錆汁を伴う漏水が生じている。シェッドの構造安全性の低下および利用者被害が懸念される。 |

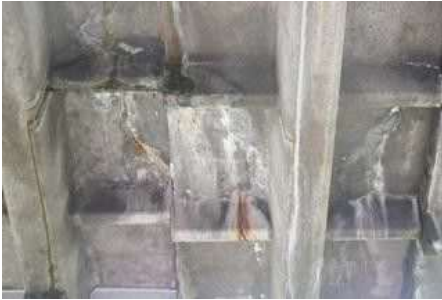
| | <p><b>例</b></p> <p>PC 部材内部から遊離石灰や錆汁が出ている場合、内部の PC 鋼材が腐食している場合がある。</p> <p>写真は、PC 製シェッドの主梁部の事例である。</p> |

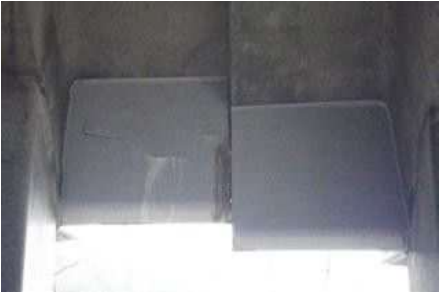
| | <p><b>例</b></p> <p>補修した部材の再劣化が見られる場合、外観から見えない内部で変状が進行していることがある。</p> <p>写真は、PC 横梁の補修箇所から遊離石灰が生じている事例である。</p> |

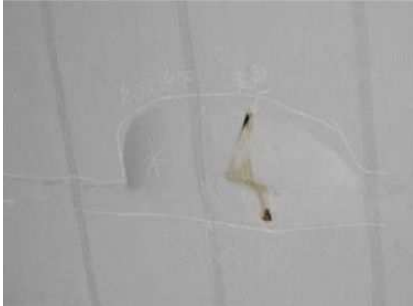
| | <p><b>例</b></p> <p>PC 桁の主要下面に錆汁を伴う被覆の膨らみが生じているが、被覆により部材表面の直接の目視ができない場合。</p> <p>被覆内部では漏水等により桁内部の鋼材の腐食が進行している可能性が高い。</p> |

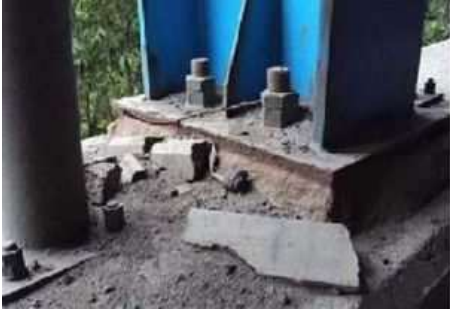
| | 例 | <p>支承部モルタルが破損している。アンカーボルトやベースプレートにゆるみがない。</p> |

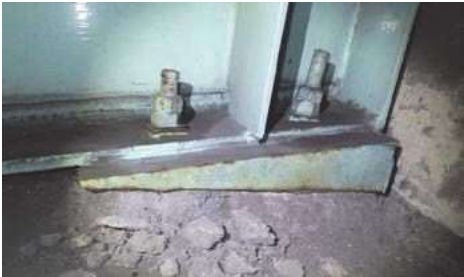
| | 例 | 支承部モルタルが破損し、腐食したアンカーボルトが緩むなど、支承の機能に影響を及ぼしている。 |

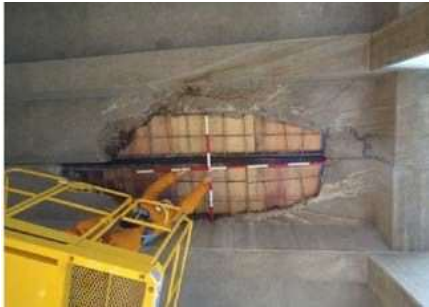
| | | <div>例</div> <p>スノーシェッド頂版にコンクリートの抜け落ちにより、構造物の機能が損失しており、落雪等による利用者被害のおそれがある。</p> |

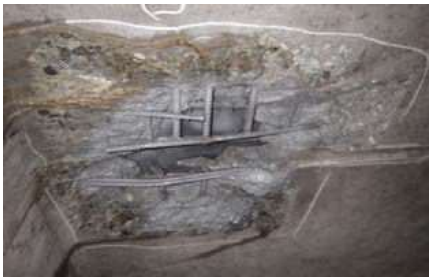
| | | <div>例</div> <p>山側斜面付近の主梁において、落石による抜け落ちがあり、構造物の機能に著しい支障が生じている。</p> |

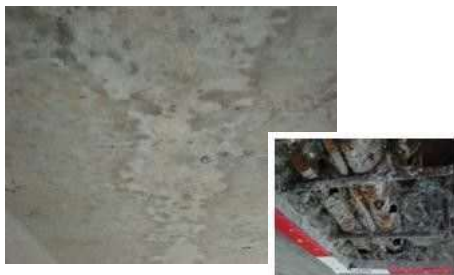
| | <table><tr><td>例</td></tr><tr><td>PC シェッドの表面に特徴的な変色が見られる場合、内部の PC 鋼材が腐食している場合がある。</td></tr></table> | 例 | PC シェッドの表面に特徴的な変色が見られる場合、内部の PC 鋼材が腐食している場合がある。 |

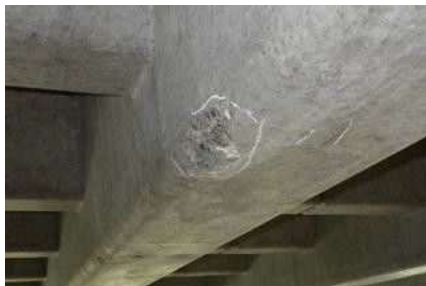
| | <table><tr><td>例</td></tr><tr><td>部材に変形や欠損が見られる場合、車両の衝突や部材同士の干渉によって当該部位以外にも 様々な変状が生じている場合がある。</td></tr></table> | 例 | 部材に変形や欠損が見られる場合、車両の衝突や部材同士の干渉によって当該部位以外にも 様々な変状が生じている場合がある。 |

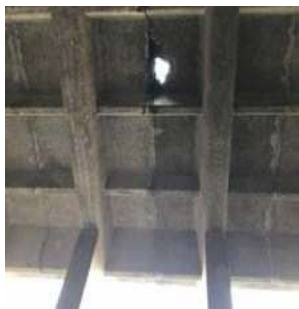
| | <table><tr><td>例</td></tr><tr><td>スノーシェッドの主梁（頂版 部）に落石が原因と思われる抜け落ちがある。シェッドの上方斜面の調査を別途行うことが必要となる場合がある。</td></tr></table> | 例 | スノーシェッドの主梁（頂版 部）に落石が原因と思われる抜け落ちがある。シェッドの上方斜面の調査を別途行うことが必要となる場合がある。 |

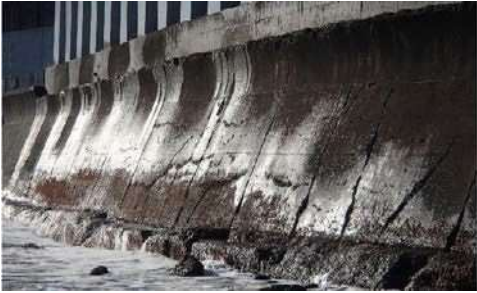
| 基礎の変状 | | ⑩洗堀・不同沈下 | 1 / 3 |
|---|---|---|---|
| <br> | | 例 | <p>谷側擁壁基礎（海岸擁壁）の一部にすり減りや欠損が生じている。</p> |

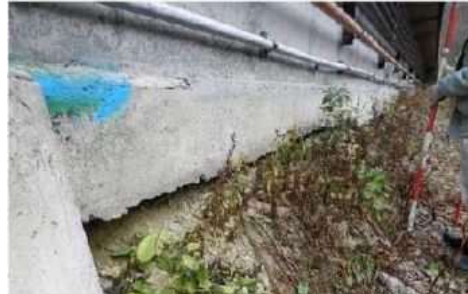
| 基礎の変状 | | ⑩洗堀・不同沈下 | 1 / 3 |
|---|---|---|---|
| | | 例 | <p>谷側受台周辺の土砂の洗堀が生じている。進行した場合、受台の沈下・傾斜や内空道路の路盤に吸い出しによる陥没が生じる可能性がある。</p> |

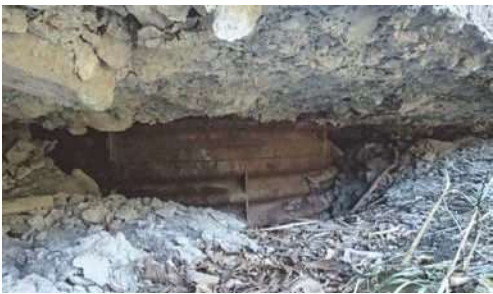
| | 例 | 基礎周辺の土砂が流失し、杭頭の一部が露出している。構造安全性への影響が懸念される。 |

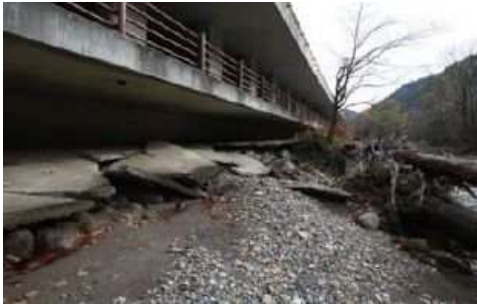
| | | 例<br>根固工下面の土砂が著しく洗堀している。構造安全性への影響が懸念される。 |

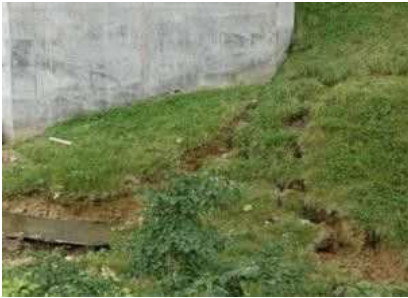
| 基礎の変状 | | ⑩洗堀・不同沈下 | | 3 / 3 | | | |
|---|---|---|--|---|--|---|---|
| | | <table><tr><td>例</td><td>谷側下部工の移動や傾斜、下部工周辺の地盤の変状がある場合、構造安全性に影響していることがある。<br/>写真は斜面の一部が崩落し、基礎が露出している状況である。</td></tr></table> | | | | 例 | 谷側下部工の移動や傾斜、下部工周辺の地盤の変状がある場合、構造安全性に影響していることがある。<br>写真は斜面の一部が崩落し、基礎が露出している状況である。 |

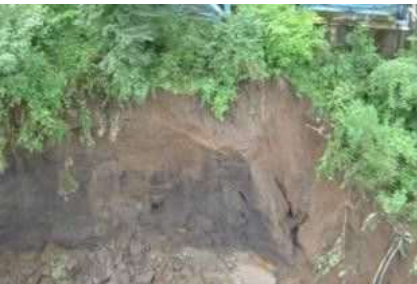
| 基礎の変状 | | ⑩洗堀・不同沈下 | | 3 / 3 | | | |
|---|---|---|--|---|--|---|---|
| | | <table><tr><td>例</td><td>谷側基礎の近傍の地盤に変状がある場合、構造安全性に影響していることがある。<br/>写真は基礎直下の斜面が大きく洗掘された状況である。</td></tr></table> | | | | 例 | 谷側基礎の近傍の地盤に変状がある場合、構造安全性に影響していることがある。<br>写真は基礎直下の斜面が大きく洗掘された状況である。 |

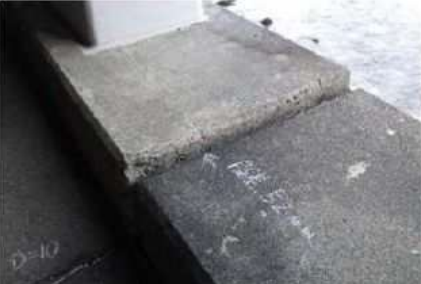
| 基礎の変状 | | ⑩洗堀・不同沈下 | | 3 / 3 | | | |
|---|---|---|--|---|--|---|---|
| | | <table><tr><td>例</td><td>谷側受台にズレや沈下といった変状が見られる場合、受け台の下方に位置する基礎に洗堀が生じている可能性がある。<br/>写真は、谷側受台が沈下した状況である。</td></tr></table> | | | | 例 | 谷側受台にズレや沈下といった変状が見られる場合、受け台の下方に位置する基礎に洗堀が生じている可能性がある。<br>写真は、谷側受台が沈下した状況である。 |

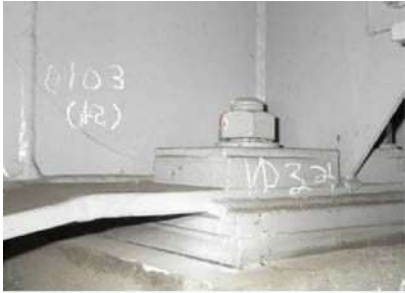
| 支承部の変状 | | ⑪ 支承の機能障害 | 1 / 4 |
|---|---|---|---|
| | | 例 | 支承本体にゆれが生じているものの、その変状程度が小さい場合。 |

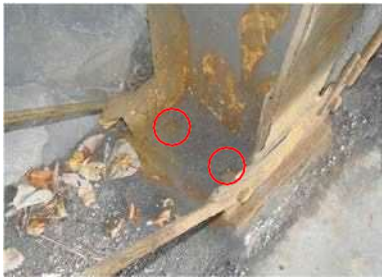
| 支承部の変状 | | ⑪ 支承の機能障害 | 1 / 4 |
|---|---|---|---|
| | | 例 | 支承のアンカーボルト頭部が腐食しているものの、ピン支承部の機能は維持していると思われる場合<br>放置すると劣化が進行し、補修による支承機能の維持が困難となる可能性がある。 |

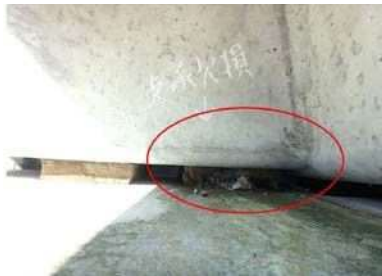
| 支承部の変状 | | ⑪ 支承の機能障害 | 1 / 4 |
|---|---|---|---|
| | | 例 | 支承部のゴムに規模が小さい欠損が生じているものの、支承部の機能障害には至っていない場合。 |

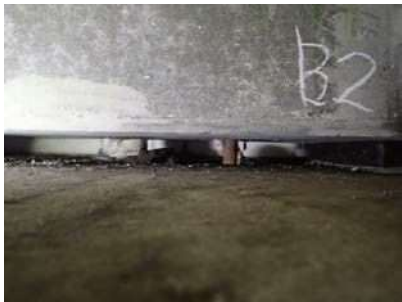
| 支承部の変状 | | ⑪ 支承の機能障害 | 1 / 4 |
|---|---|---|---|
| | | 例 | 鉛直アンカーバーが露出し、腐食が生じているものの、変状は軽微であり、支承部の機能障害には至っていない場合<br>放置すると劣化が進行し、補修による支承機能の維持が困難となる可能性がある。 |

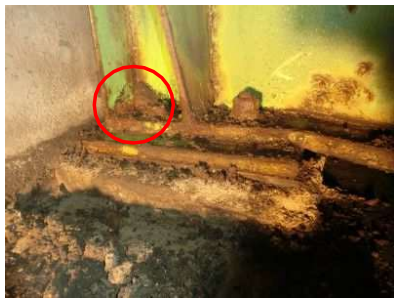
| 支承部の変状 | ⑪支承の機能障害 | 2 / 4 |
|---|---|---|
| | 例 | アンカーボルトが破断しており、支承の機能に影響を及ぼしている場合。地震などの大きな外力に対して所要の性能が発揮されない可能性がある。 |

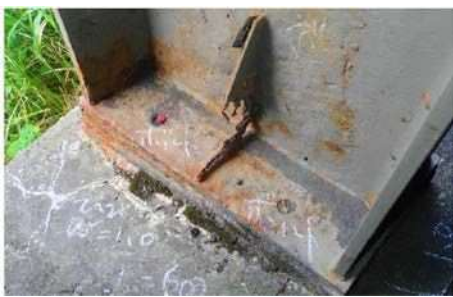
| 支承部の変状 | ⑪支承の機能障害 | 2 / 4 |
|---|---|---|
| | 例 | アンカーボルトが全て外れており、ピン支承の機能が低下している。地震などの大きな外力に対して所要の性能が発揮されない可能性がある。 |

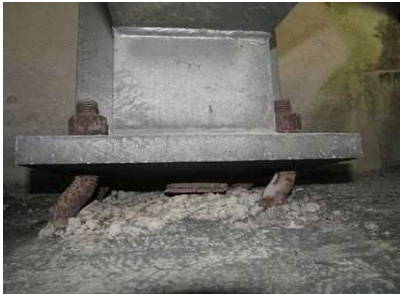
| 支承部の変状 | ⑪支承の機能障害 | 2 / 4 |
|---|---|---|
| | 例 | 受台と主梁に隙間が生じ、アンカーボルトが変形し、支承本体や上部構造の沈下が生じている。 |

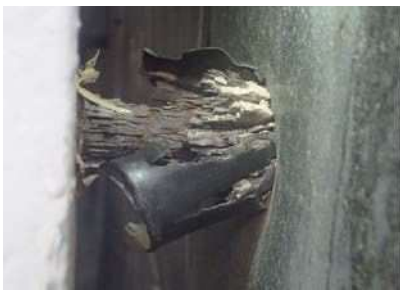
| 支承部の変状 | ⑪支承の機能障害 | 2 / 4 |
|---|---|---|
| | 例 | 水平アンカーが腐食しており、地震等の水平荷重に対する抵抗力の低下が懸念される。地震などの大きな外力に対して所要の性能が発揮されない可能性がある。 |

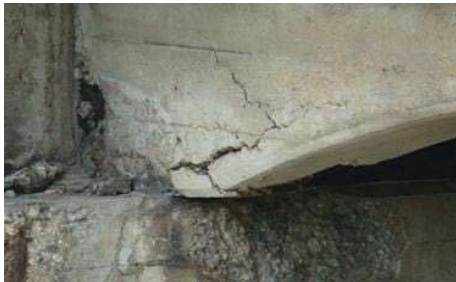
| 支承部の変状 | | ⑪ 支承の機能障害 | 3 / 4 |
|---|---|---|---|
| | | 例 | 支承部および取付け部の主梁や受台が大きく変状している場合。支承の機能が喪失しており、崩落に至る可能性がある。 |

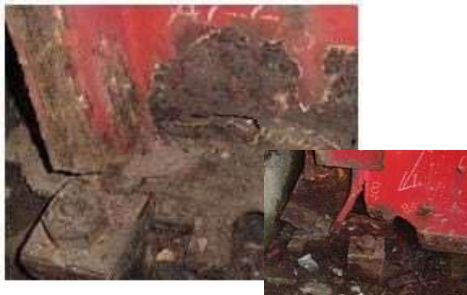
| 支承部の変状 | | ⑪ 支承の機能障害 | 3 / 4 |
|---|---|---|---|
| | | 例 | 支承および主梁の取付け部で、著しい断面欠損を生じている場合。<br>中小の地震によっても梁端部が破壊する可能性がある。 |

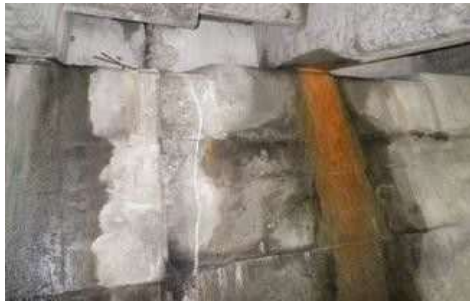
| | 例 | <p>山側受台支承部付近にひびわれ、錆汁を伴う漏水が生じている。変状の進行状態によっては、水平方向の耐力への影響が懸念される。特に寒冷地では、劣化の進行が著しくなることがある。</p> |

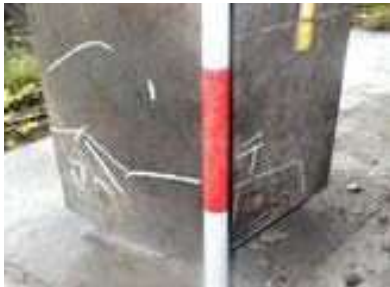
| | 例 | <p>谷側柱基部にひびわれ、剥離、鉄筋の露出・腐食等の変状が生じており、支承の機能に影響を及ぼしている可能性がある。</p> <p>写真は、PC 製逆 L 式シェッドの谷側柱基部支承（スターラップ）の例である。</p> |

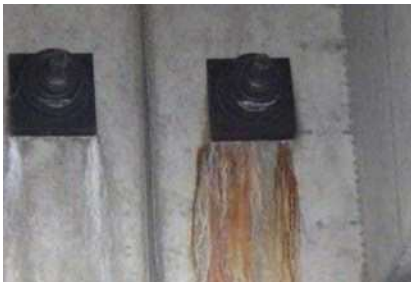
| | 例 | <p>PC 製逆 L 式の支承部水平アンカーから錆汁を伴う漏水がある。水平方向の耐力への影響が懸念される。</p> |

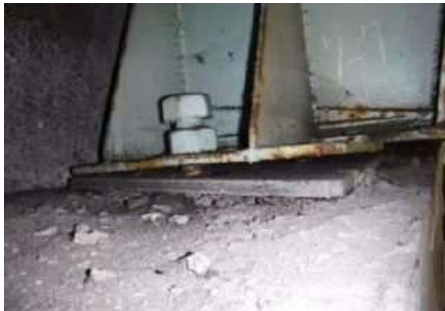
| | 例 | <p>複数の支承部のアンカーボルトにゆるみや変形などの変状が発生した場合、背面の地山や周辺地盤がすべりによる変位が生じている可能性がある。</p> <p>写真は、鋼製逆 L 式シェッドの山側支承の例である。</p> |

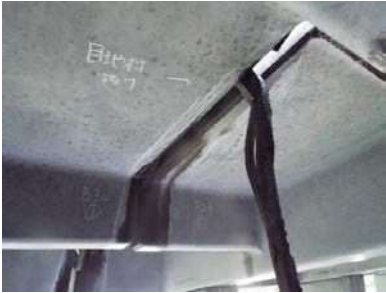
| 継手・目地の変状 | | ⑫目地部の変状 | 1 / 4 |
|---|---|---|---|
| | | 例 | <p>主梁間詰め部に目地材の脱落が生じている。漏水により、主梁や受台などの主部材に局所的な変状を発生させることがある。利用者被害の観点から応急措置を行うことが必要となる場合がある。</p> |

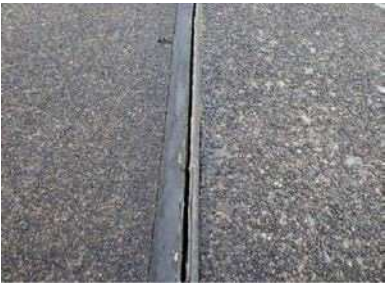
| 継手・目地の変状 | | ⑫目地部の変状 | 1 / 4 |
|---|---|---|---|
| | | 例 | <p>頂版上面(目地部)に目地材の劣化が見られる。漏水により、主梁や受台などの主部材に局所的な変状を発生させることがある。</p> |

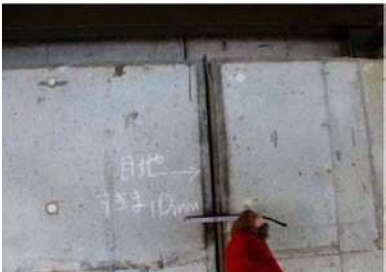
| 継手・目地の変状 | | ⑫目地部の変状 | 1 / 4 |
|---|---|---|---|
| | | 例 | <p>山側受台の目地部に隙間が生じている。目視で漏水や吸い出し等の現象を確認できない場合には、経過観測や詳細調査を実施することが必要となる場合がある。</p> |

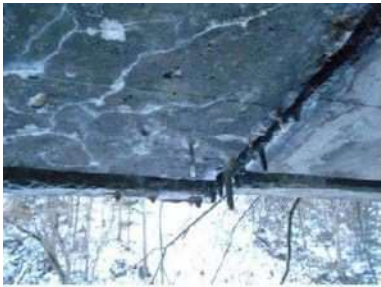
| | 例 | 頂版の目地部から漏水、遊離石灰が生じている。寒冷地では、冬季につららへ発達するおそれがある。つららの落下は利用者被害への懸念がある。 |

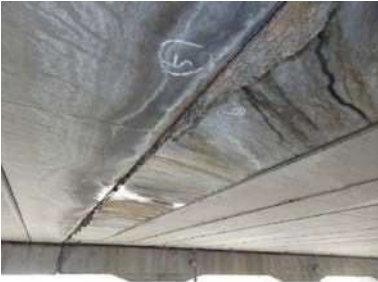
| | 例 | 頂版の目地材に漏水が伴う変状が進行しており、目地材等の落下するおそれがあり、利用者被害への懸念が著しい場合。 |

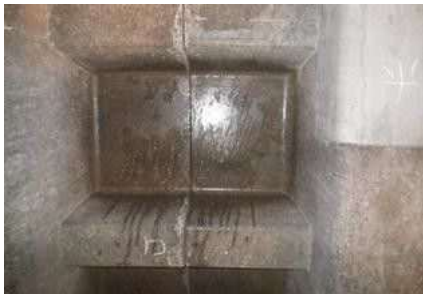
| 継手・目地の変状 | | ⑫目地部の変状 | | 4 / 4 | |
|---|--|---|--|---|--|
| | | <div>例</div> <p>PC シェッド頂版の目地部から漏水が生じている。冬期のつらら、利用者被害への懸念がある。また、鋼材（横締め用 PC 鋼材）の腐食につながるおそれがある。</p> | | | |

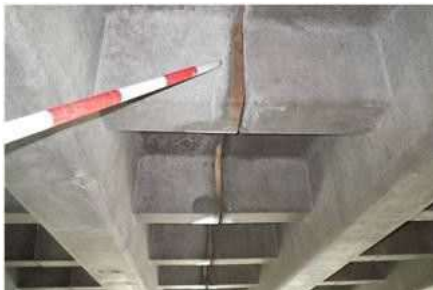
| 継手・目地の変状 | | ⑫目地部の変状 | | 4 / 4 | |
|---|--|---|--|---|--|
| | | <div>例</div> <p>頂版目地部より、土砂流出、漏水がみられ、変状が進行すると利用者被害の懸念がある。</p> | | | |

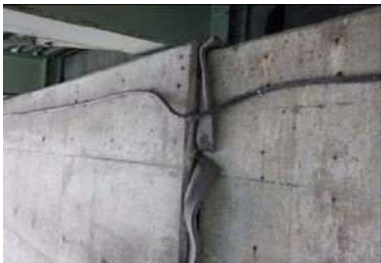
| 継手・目地の変状 | | ⑫目地部の変状 | | 4 / 4 | |
|---|--|---|--|---|--|
| | | <div>例</div> <p>山側受台の目地部に段差が生じており、それに伴い、目地材が変形している。周辺地山の変状や構造体の不同沈下により目地部の段差が生じる場合がある。</p> | | | |

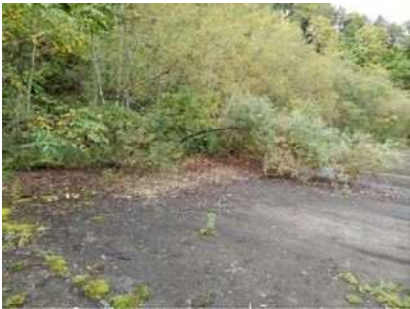
| その他の変状 | | ⑬頂版上・のり面の変状 | 1 / 3 |
|---|---|---|---|
| | | 例 | シェッド上面に土砂堆積が見られる場合。放置した場合、シェッド上面排水に土砂詰まりが生じるおそれがある。 |

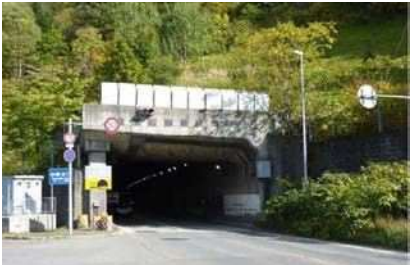
| その他の変状 | | ⑬頂版上・のり面の変状 | 1 / 3 |
|---|---|---|---|
| | | 例 | 頂版上面に樹木が生息している。樹木が繁茂することにより、緩衝効果が阻害される場合がある。 |

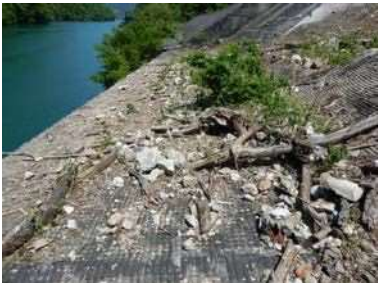
| その他の変状 | | ⑬頂版上・のり面の変状 | 1 / 3 |
|---|---|---|---|
| | | 例 | 頂版上面に部分的な土砂等の堆積が見られるものの構造物の機能への影響はないものと想定される場合。 |

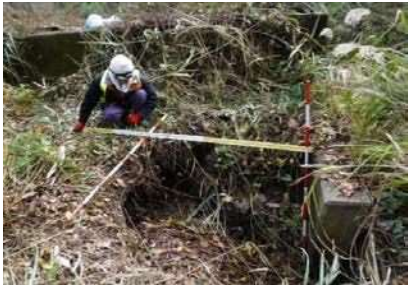
| その他の変状 | | ⑬頂版上・のり面の変状 | 2 / 3 |
|---|---|---|---|
| | | 例 | シェッドの山側背面にポケット状の窪地が生じている。雪崩、落石、土砂流が発生した場合、山側受台や山側擁壁に大きな水平力が作用するおそれがある。 |

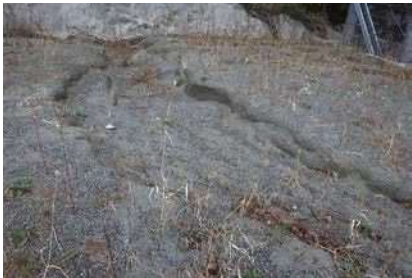
| その他の変状 | | ⑬頂版上・のり面の変状 | 2 / 3 |
|---|---|---|---|
| | | 例 | ロックシェッドの頂版上の緩衝材(砂)が流失している場合。砂の厚みが設計厚以下になった場合には、落石耐荷力に影響するおそれがある。 |

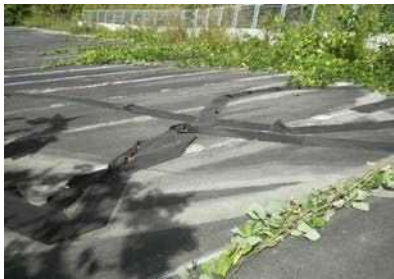
| その他の変状 | | ⑬頂版上・のり面の変状 | 2 / 3 |
|---|---|---|---|
| | | 例 | 頂版上面の防水工が広範囲に剥がれている。水の浸透による主部材への影響が懸念される。 |

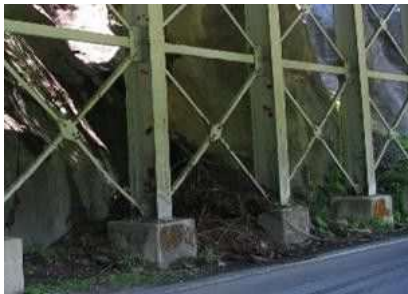
| その他の変状 | ⑬頂版上・のり面の変状 | 3 / 3 |
|---|---|---|
| | <div>例</div> <p>山側柱背面からの土砂堆積がみられる場合がある。さらに、土砂の堆積量が増加した場合、構造安全性だけでなく、利用者被害への懸念がある。</p> | |

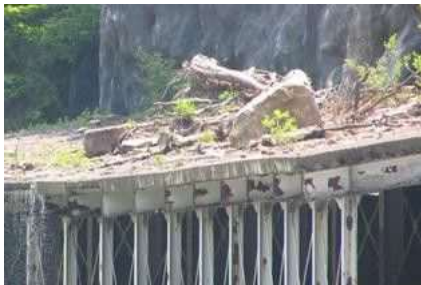
| その他の変状 | ⑬頂版上・のり面の変状 | 3 / 3 |
|---|---|---|
| | <div>例</div> <p>スノーシェットの頂版に落石等がある場合、構造物の機能や安全性への影響が懸念される。</p> | |

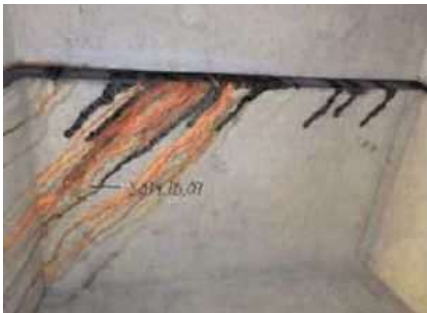
| その他の変状 | ⑬頂版上・のり面の変状 | 3 / 3 |
|---|---|---|
| | <div>例</div> <p>防水シートの接着プライマーの流出が見られ、防水シートの機能低下が疑われる状態。水の浸透や緩衝材の砂の流出などに繋がる恐れがあり、施設の機能への影響が懸念される。</p> | |

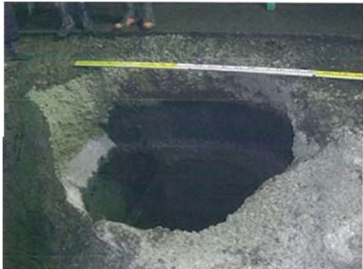
| その他の変状 | | ⑭路上施設の変状 | 1 / 2 |
|---|---|---|---|
| | | 例 | 海岸擁壁の基部の洗掘に伴い、シェッド内の裏込土が吸い出され、路面が陥没している。利用者被害のおそれがある。 |

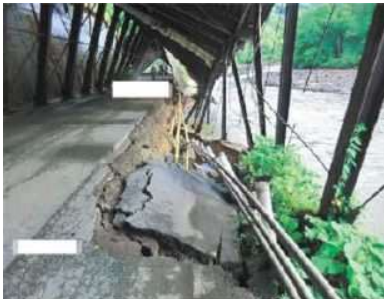
| その他の変状 | | ⑭路上施設の変状 | 1 / 2 |
|---|---|---|---|
| | | 例 | 河川の増水により河床洗堀が生じ、シェッドの基礎部が洗堀され、路面が陥没している。既に道路機能が失われている状態。 |

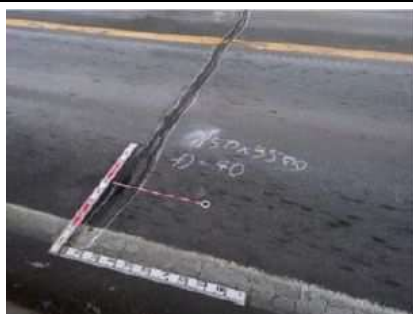
道路軸直角方向に段差が生じている。下部構造の目地位置と同じ位置に発生している場合には基礎部における変状の発生が懸念される。

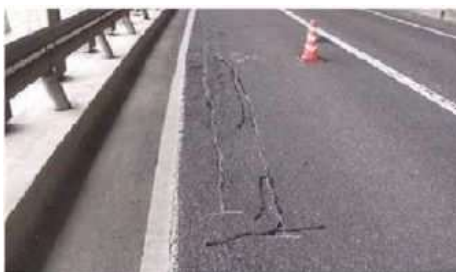
車道（谷側）の舗装にひび割れが生じている。舗装のひび割れ幅の拡大や段差および沈下が生じるなど、変状の進行が大きい場合には、谷側基礎の吸い出しや洗堀が懸念される。
